## ASBESTI- JA HAITTA- AINEKARTOITUS

Sodankyläntie 202  
98500, Pelkosenniemi

-Kartoitus rakennusten purkua varten,  
terveyskeskuksen vanha asuntola ja  
sikala

**PBM Rakennustutkimus**

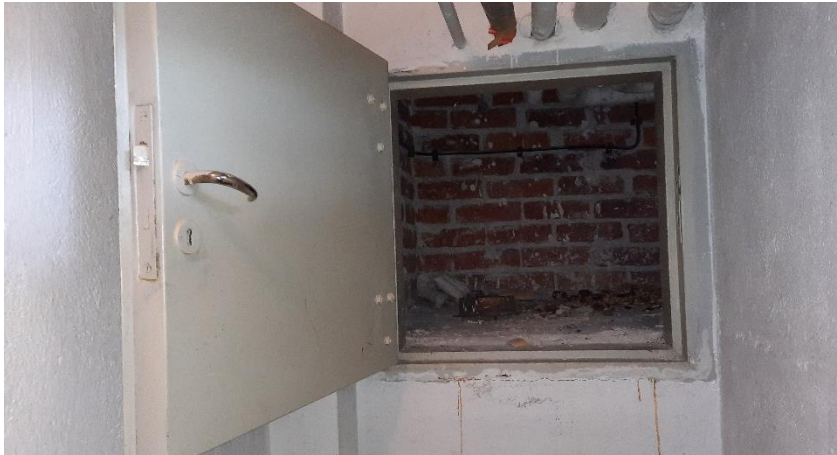
Aistinvarainen tunnistus, kellarin putkikanaaleihin johtavien paloluukkujen sisällä on eristeenä asbestipahvi. Asbestipahvi on asennettu myös luukkujen karmien taustalle. Pohjakuvissa merkintä APO<sub>luukku</sub>.

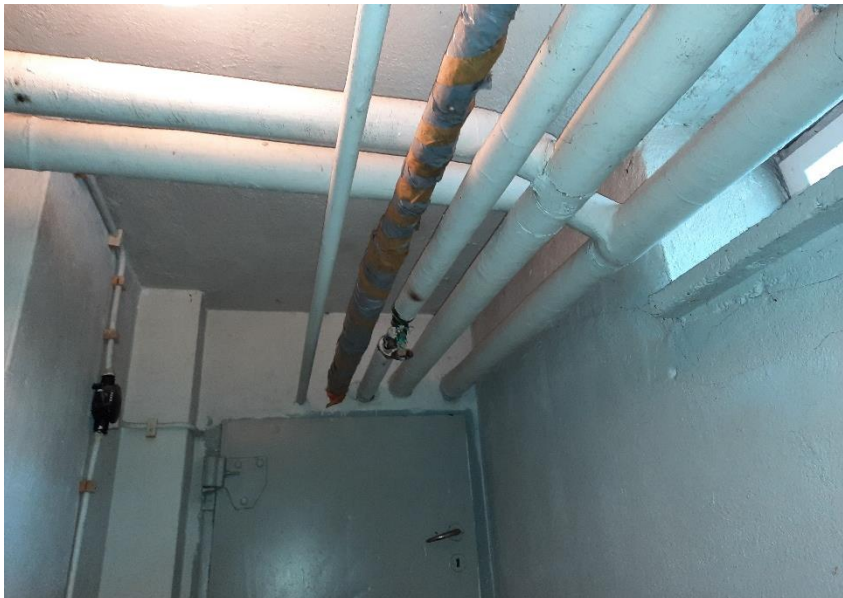
Aistinvarainen tunnistus, kellarin näkyvissä olevien putkien eristeissä aaltopahvieristeen alla aaltopahvi ja putken pinnalla asbestipahvi, mutkat ovat asbestimassattuja. Pohjakuvissa merkintä P-Pu. Putket jatkuvat kanaaliin.

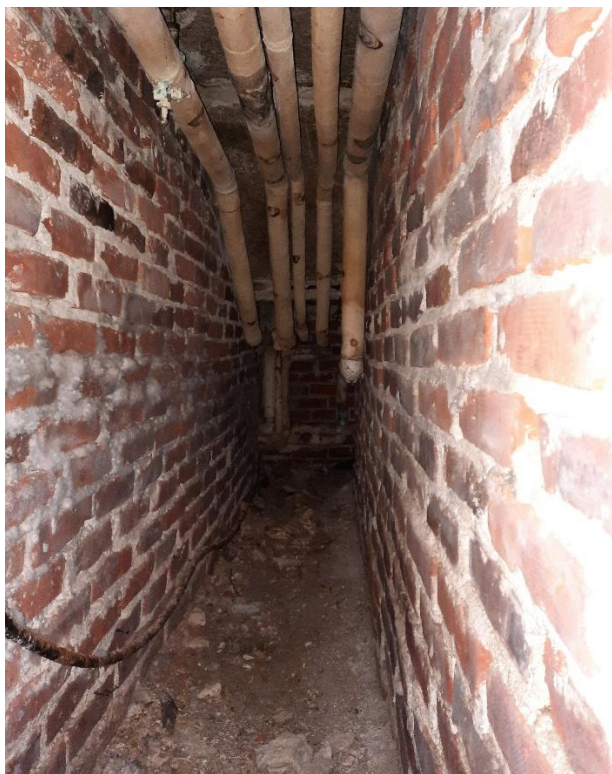
Aistinvarainen tunnistus, kanaalin putkieristeet ovat asbestipitoisia, ja osittain huonokuntoisia. Kuntoluokka A-C.

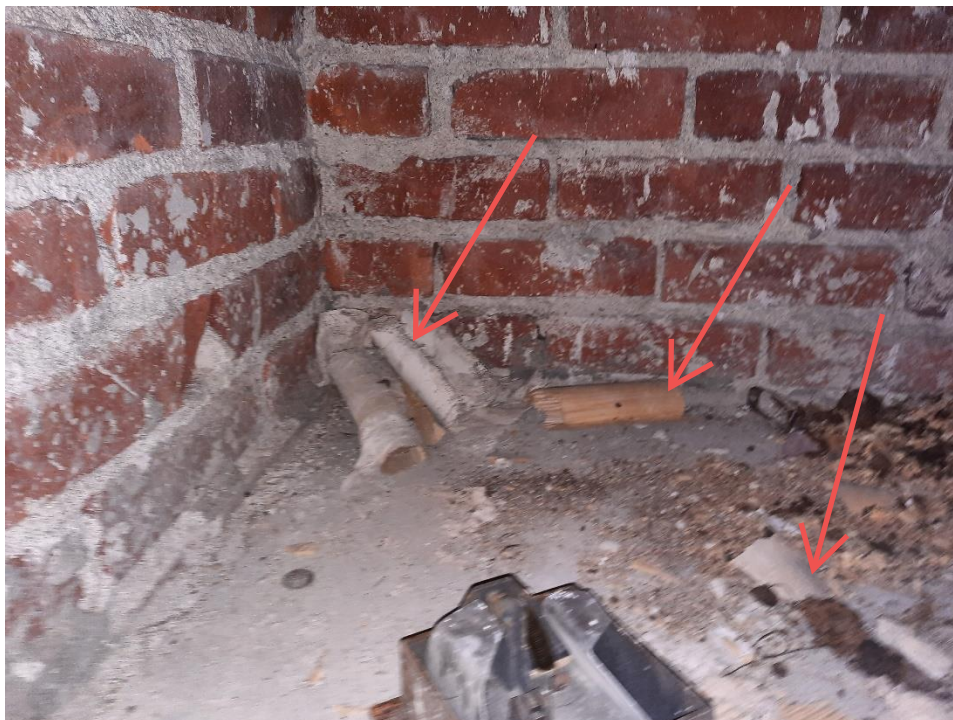
Kanaalin pohjalla on asbestieristeiden jäämiä. Kanaalin pohjat tulee puhdistaa asbestieristeistä. Osa voi olla rakennusaikaista.

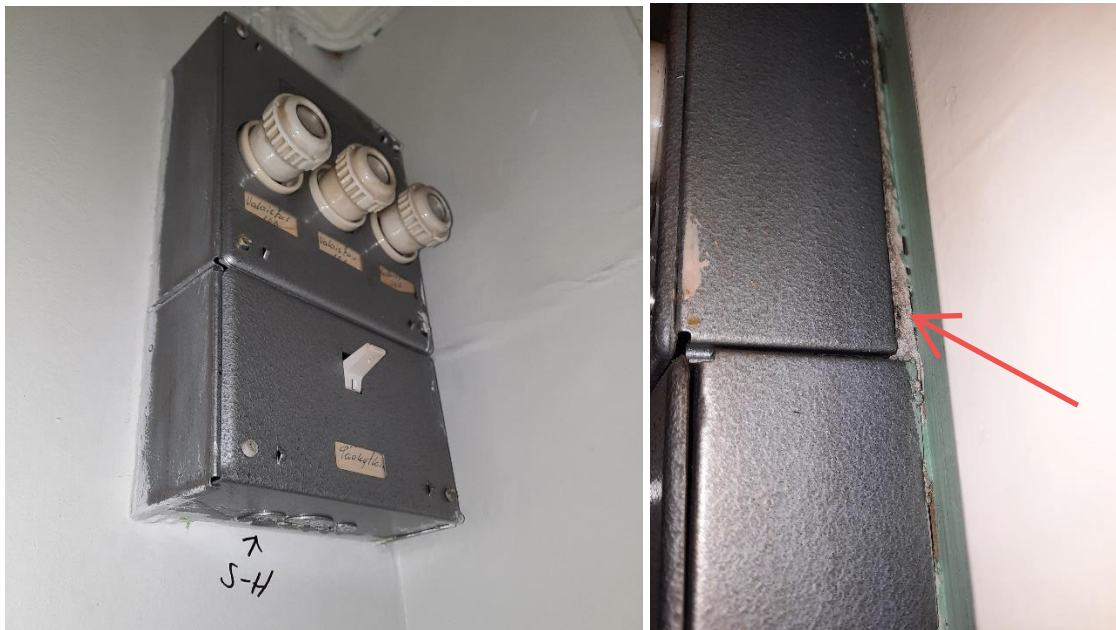
Aistinvarainen tunnistus, sähkökeskusten taustalla on asbestipahvit palonsuojana. Pohjakuvissa merkintä S-H.

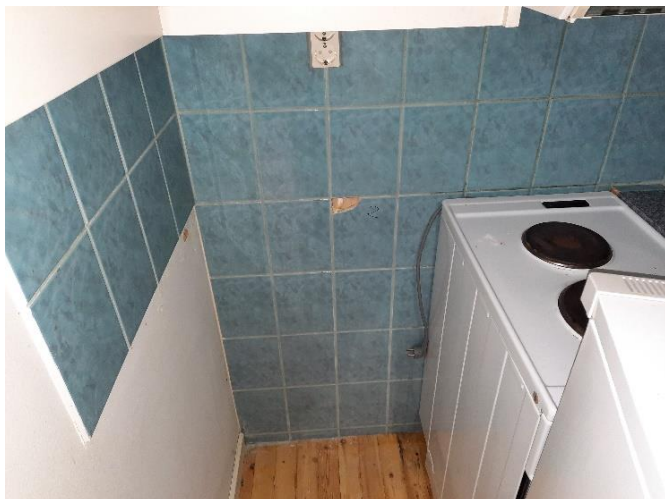
Näyte 2. Keittiön välitilalaatta, sininen sauma, laasti, taustalla vanhan asbestipitoisen joustovinyylimaton pohjaosan jäämät. Laboratorion mukaan joustovinyylimaton pohjan jäämät sisältävät krysotiili asbestia. Pohjakuvissa merkintä S-JV.

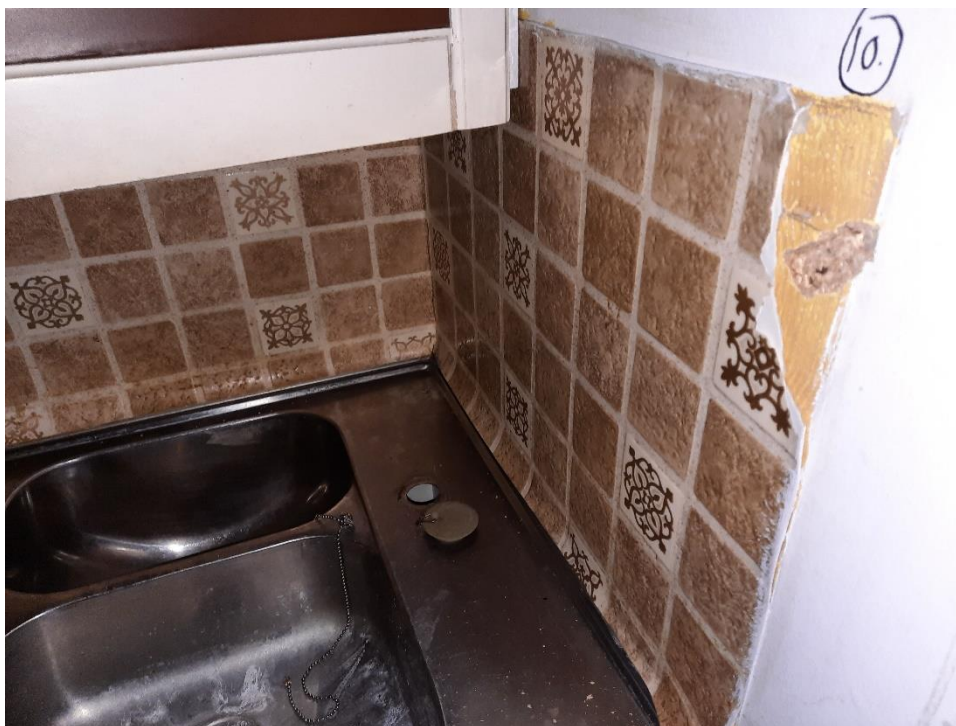
Näyte 10. Keittiön kuvioitu tapetti ja liima. Laboratorion mukaan välitilan tapetti sisältää krysotiili asbestia. Pohjakuvissa merkintä S-JV.

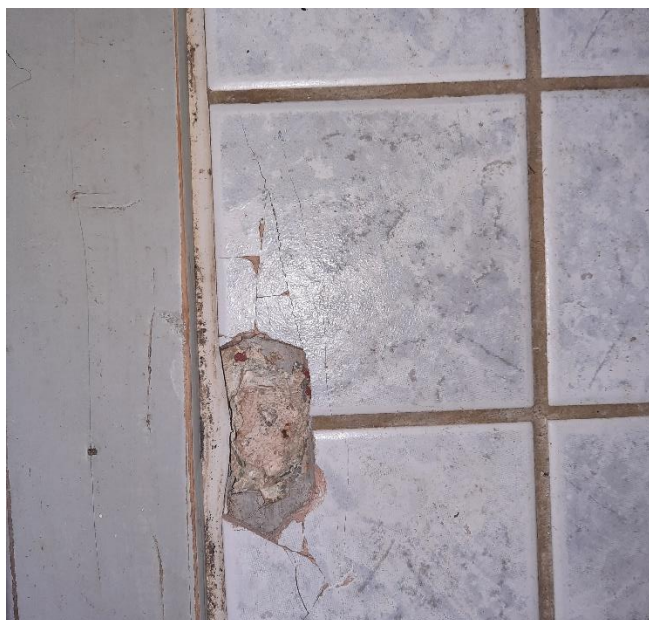
Näyte 18. Wc-tilan lattialaatta, laasti, sauma-aine, tasoite ja magnesiamassa. Laboratorion mukaan tasoite ja magnesiamassa sisältävät asbestia. Pohjakuvissa merkintä L-TM.

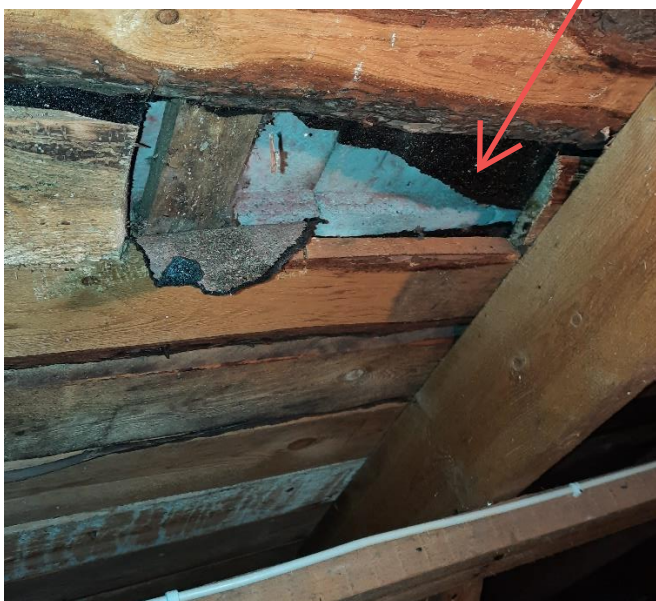
Näyte 28. Vesikaton tiilikatteen alla oleva aluskate sisältää antofylliitti asbestia. Pohjakuvissa merkintä AK-BK. Laboratorion mukaan asbesti on aluskatteen pintasirotteessa.

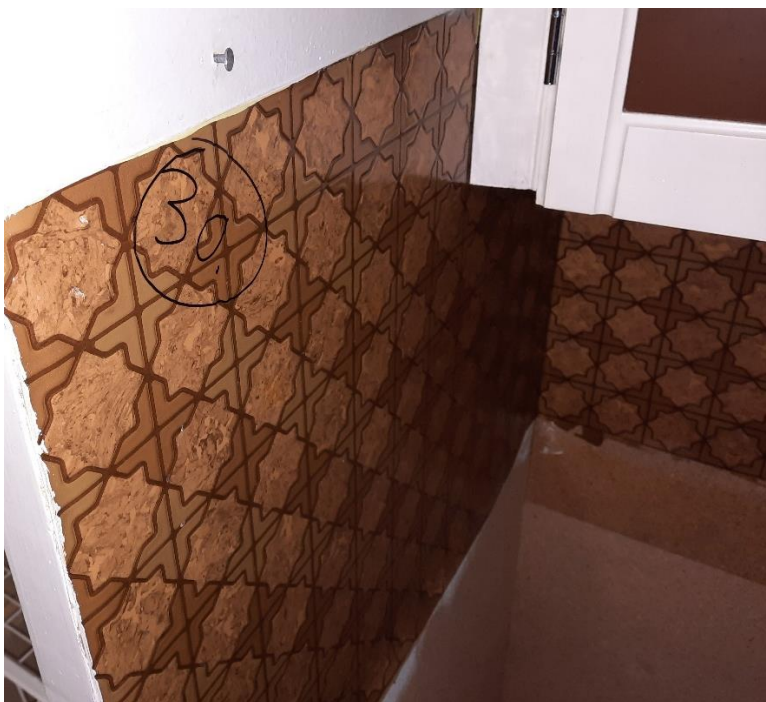
Näyte 30. Välitilan ruskea kuvioitu tapetti, liima, sisäseinätaasoite ja maali. Laboratorion mukaan tapetin pohjaosa sisältää krysotiili asbestia, pohjakuvissa merkintä S-JV.

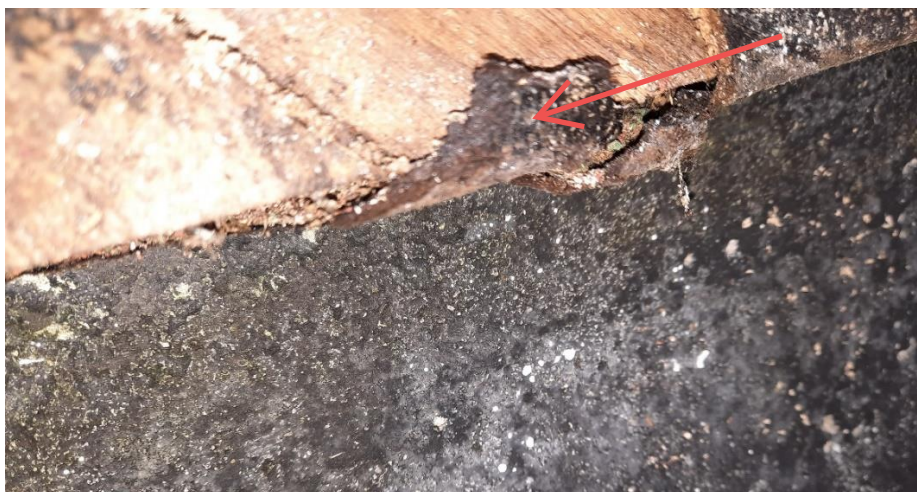
Näyte S3. Sikalassa sokkelin ja ulkoseinän alaohjauspuun välissä sekä karsinoiden laudoitusten taustalla oleva kermi sisältää laboratorion mukaan antofylliitti asbestia. Pohjakuvissa merkintä BK.

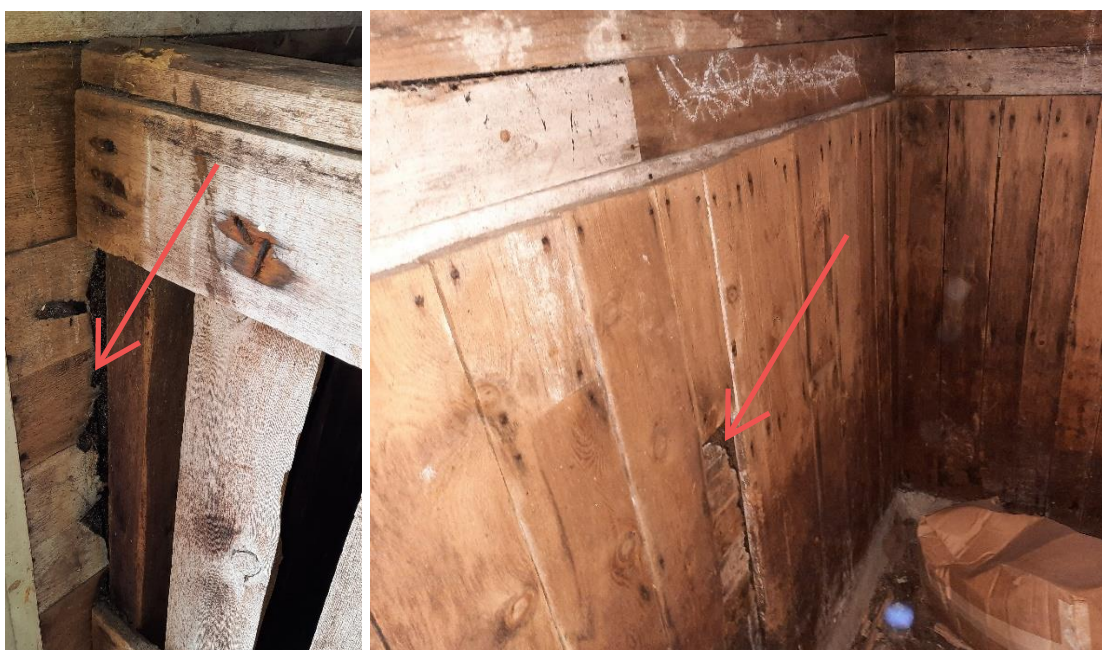
Asbestipitoinen kermi (näyte s3) on asennettu myös karsinoiden pystyлаudoitusten taustalle.

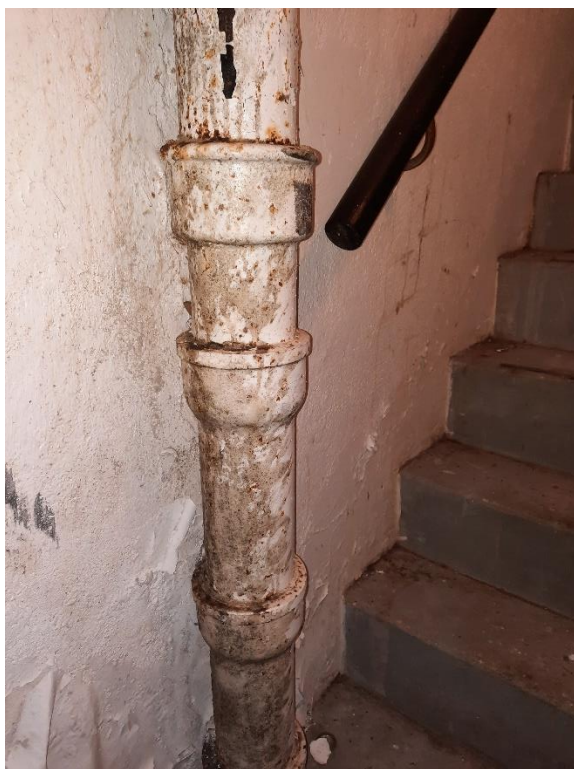
Vanhoissa valurautaviemäreissä on usein lyijyreikkaus ja liitosten pohjanauhana asbestinaru.

Mikäli purkutöiden yhteydessä löydetään bitumikerroksia tai uusia tutkimattomia rakennustuotteita, näiden PAH- ja asbestipitoisuus on syytä selvittää.

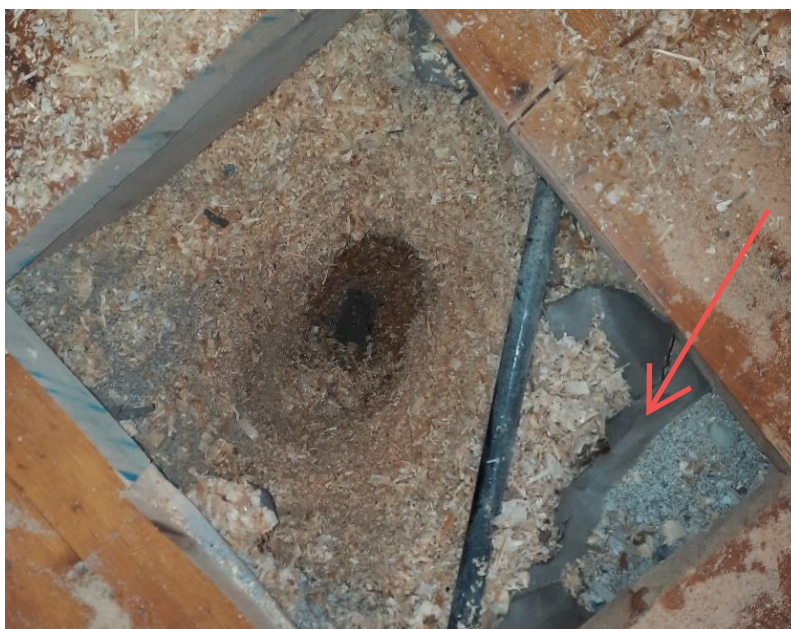
Näyte 1. Tervapaperi rakenteissa. PAH-yhdisteiden kokonaissumma 9600 mg/kg ylittää selvästi vaarallisen jätteen raja-arvon 200 mg/kg. Kyseinen materiaali on purettava ja loppusijoitettava vaarallisena jätteenä. Alapohjassa tervapaperi on heti ponttilaudan alla.

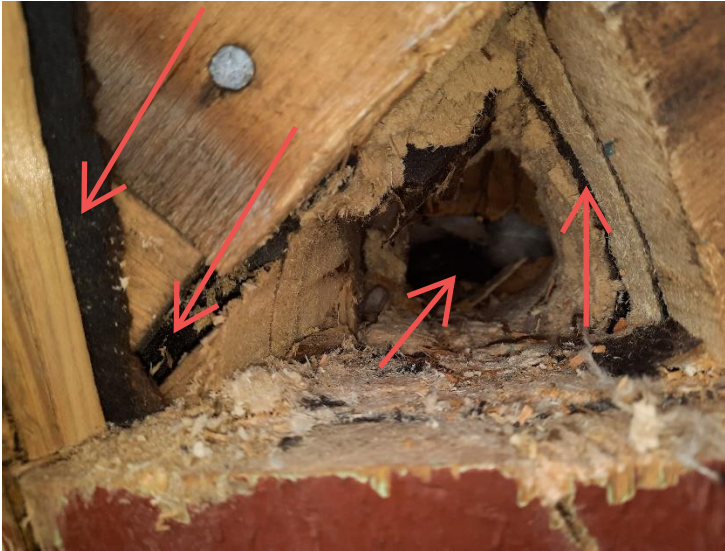
Ulkoseinän rakenteessa tervapaperia (näyte 1 ja 20) on jopa viidessä kohtaa. Kuvassa ulkoseinän rakennetta ulkoapäin kuvattuna.

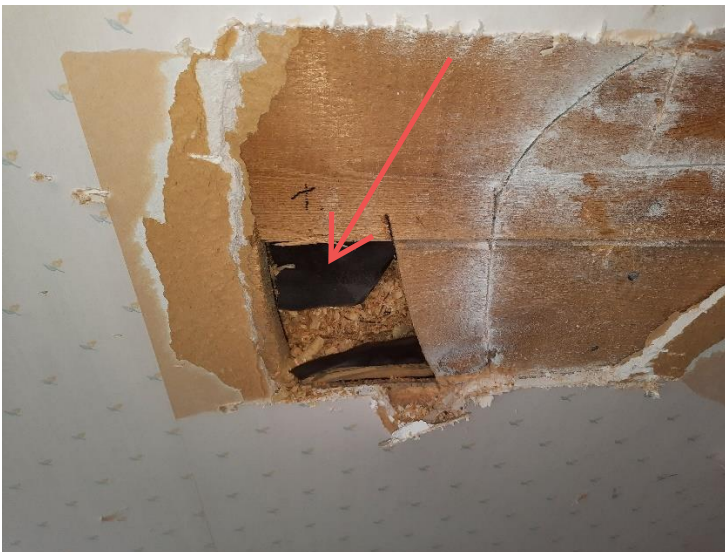
Ulkoseinän rakennetta sisäpuolelta. Laudoituksen taustalla ja muhan välissä tervapaperi (näyte 1).

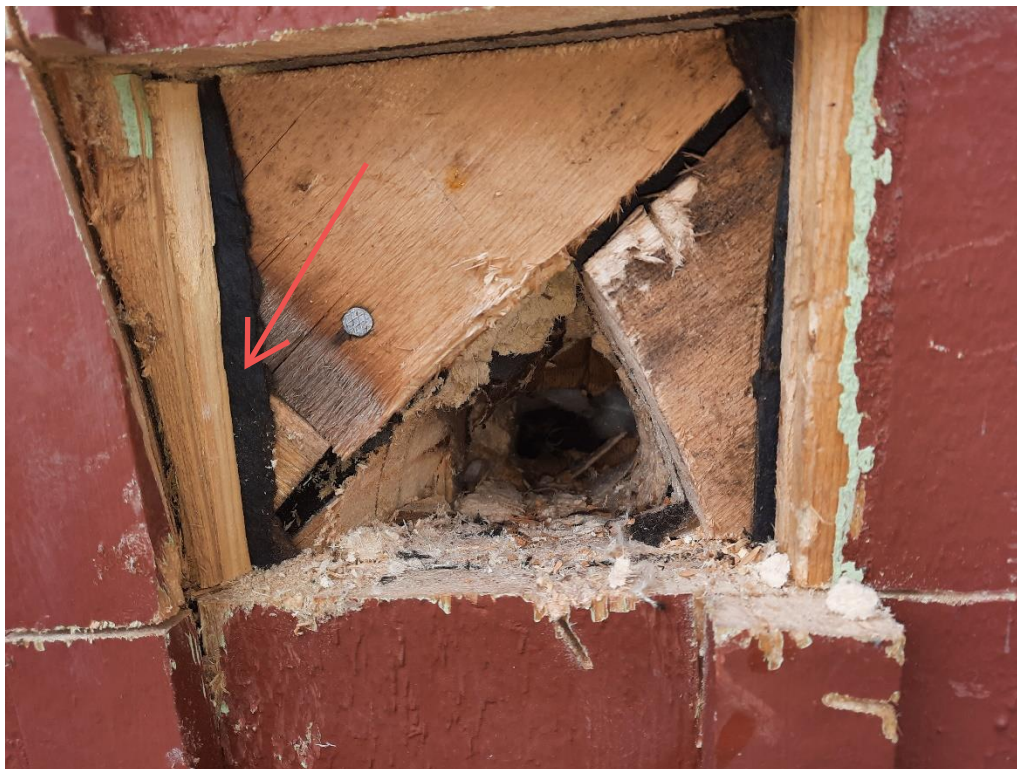
Näyte 20. Paksu tervapaperi ulkoseinän rakenteessa heti julkisivulaudoituksen ja vinolaudoituksen välissä. PAH-yhdisteiden kokonaissumma 22000 mg/kg ylittää selvästi vaarallisen jätteen raja-arvon 200 mg/kg. Kyseinen materiaali on purettava ja loppusijoitettava vaarallisena jätteenä.

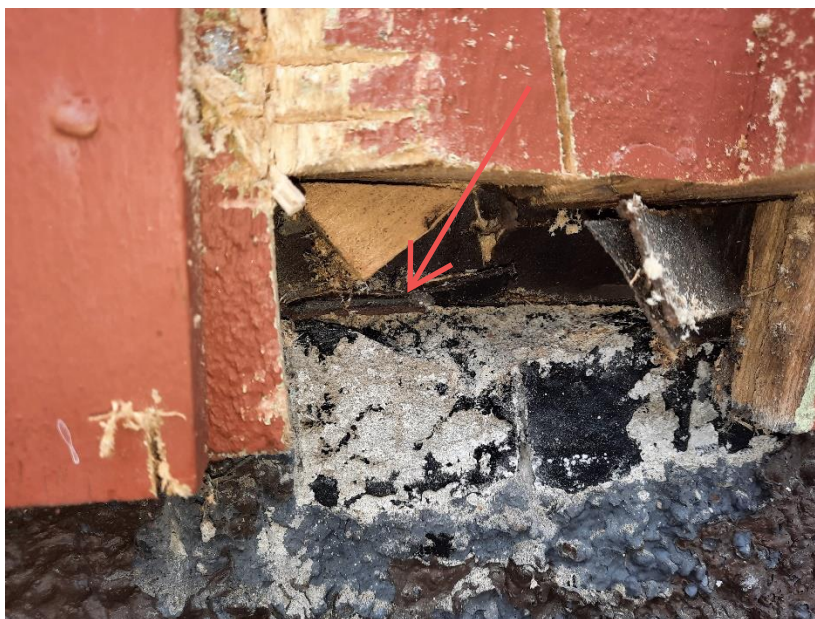
Näyte 22. Sokkelin ja ulkoseinän alaohjauspuun välissä oleva bitumikermi. PAH-yhdisteiden kokonaissumma 250 mg/kg ylittää lievästi vaarallisen jätteen raja-arvon 200 mg/kg. Kyseinen materiaali on purettava ja loppusijoitettava vaarallisena jätteenä.

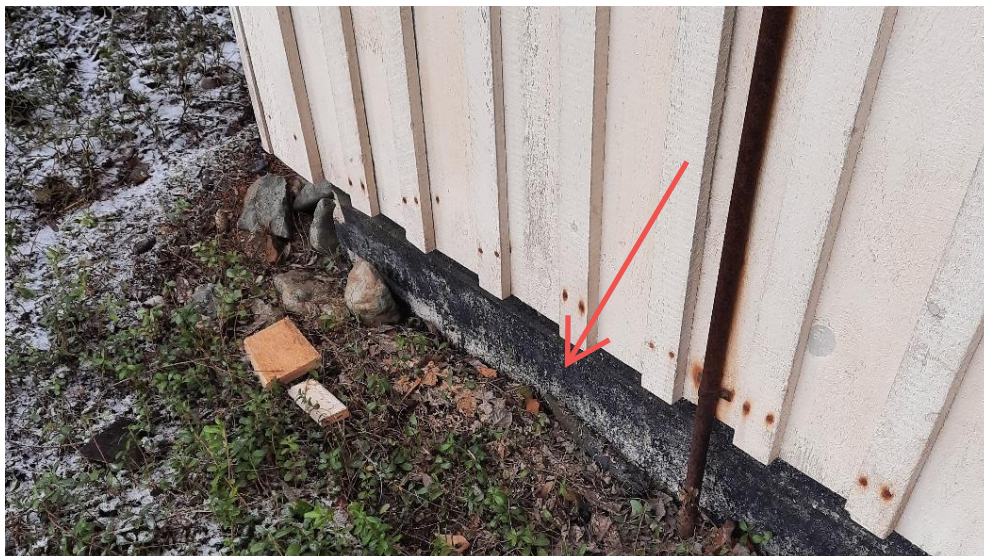
Näyte S8. Sikalassa sokkelin pinnalla oleva bitumisively. PAH-yhdisteiden kokonaissumma 8300 mg/kg ylittää vaarallisen jätteen raja-arvon 200 mg/kg. Kyseinen materiaali on purettava ja loppusijoitettava vaarallisena jätteenä.

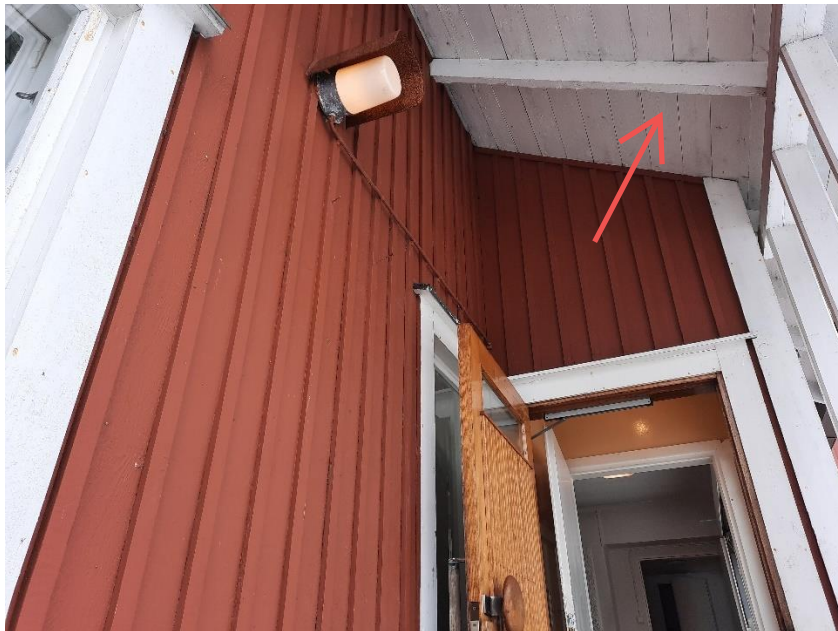
-XRF-analyysin #2-25 mukaan julkisivujen valkoisessa räystääs maalissa lyijyn 3544 mg/kg ja sinkin 12331 mg/kg pitoisuudet ylittävät vaarallisen jätteen raja-arvon.

Edellä mainittujen tuotteiden osalta suositellaan olemaan yhteydessä paikalliseen jäteviranomaiseen ennen jätteen loppusijoittamista.

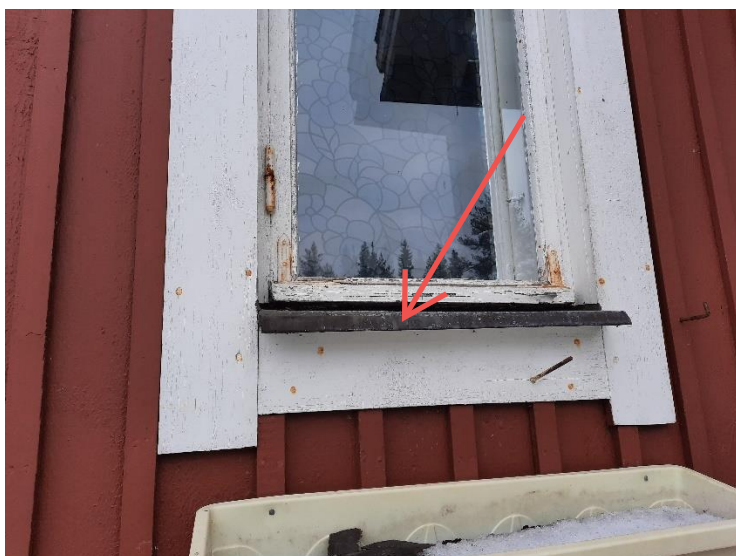
-XRF-analyysin #3-26 Ikkunoiden vesipeltien maalissa lyijyn 3135 mg/kg ja sinkin 330005 mg/kg pitoisuudet ylittävät vaarallisen jätteen raja-arvon.

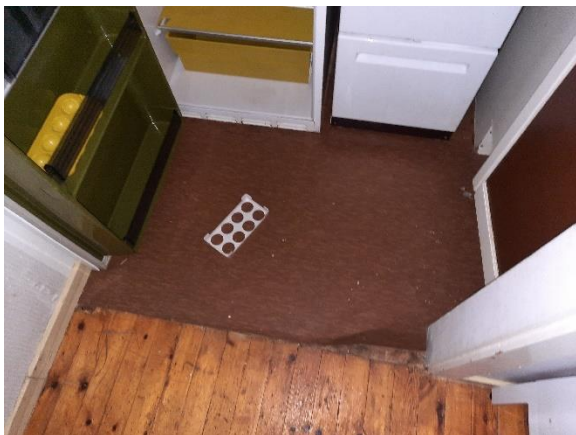
-XRF-analyysin #4-9 mukaan karvapohjaisessa matossa lyijyn pitoisuus 2096 mg/kg ylittää vaarallisen jätteen raja-arvon. Mattoa on kahta eri väriä.

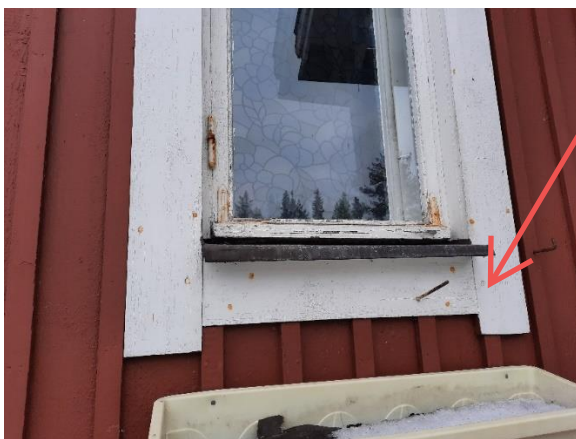
-XRF-analyysin #5 mukaan ikkunapuitteiden valkoisessa maalissa lyijyn 4012 mg/kg ja sinkin 22916 mg/kg pitoisuudet ylittävät vaarallisen jätteen raja-arvot.

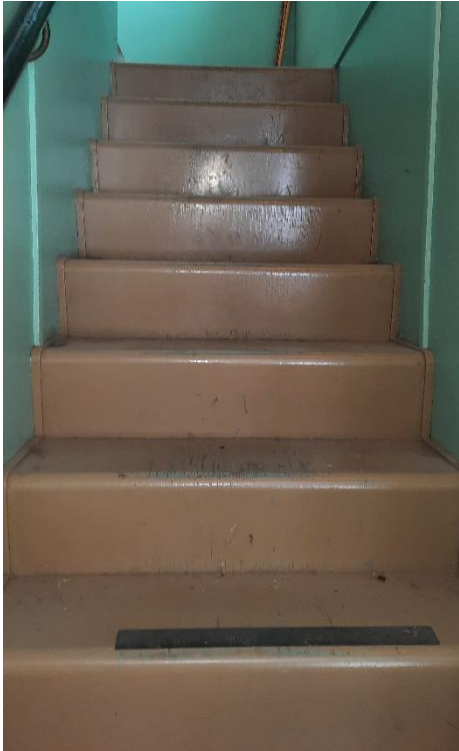
-XRF-analyysin #7 mukaan toiseen kerrokseen johtavien puuportaikkojen ruskeassa maalissa sinkin pitoisuus 9783 mg/kg ylittää vaarallisen jätteen raja-arvon.

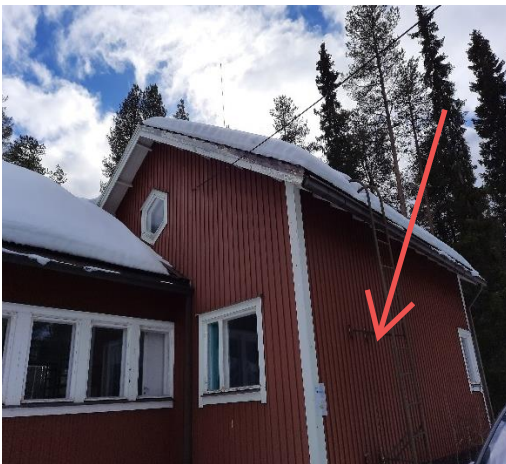
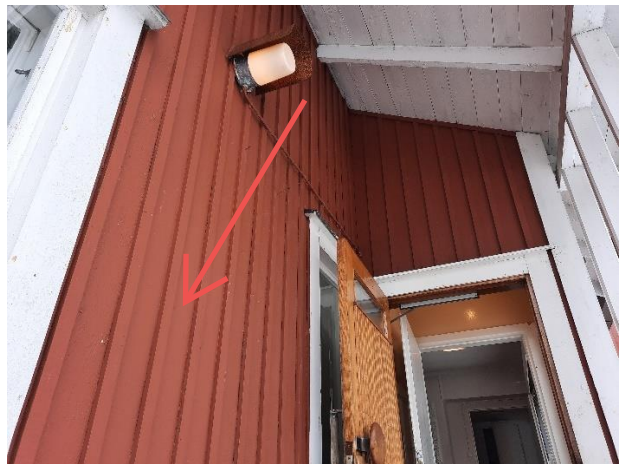
-XRF-analyysin #9 julkisivulaudoitusten ruskeassa/punaisessa maalissa lyijyn 7279 mg/kg ja sinkin 12739 mg/kg pitoisuudet ylittävät vaarallisen jätteen raja-arvon.

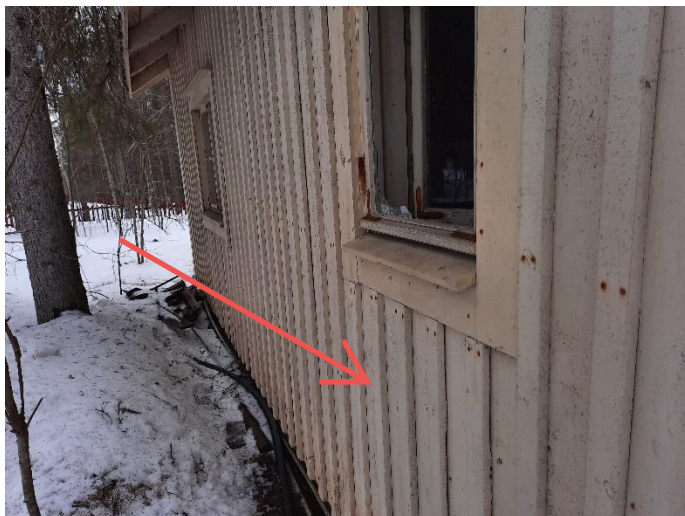
-XRF-analyysin #11 mukaan sikalan julkisivumaalissa arseenin 1794 mg/kg, lyijyn 14624 mg/kg ja sinkin 23377 mg/kg pitoisuudet ylittävät vaarallisen jätteen raja-arvot.

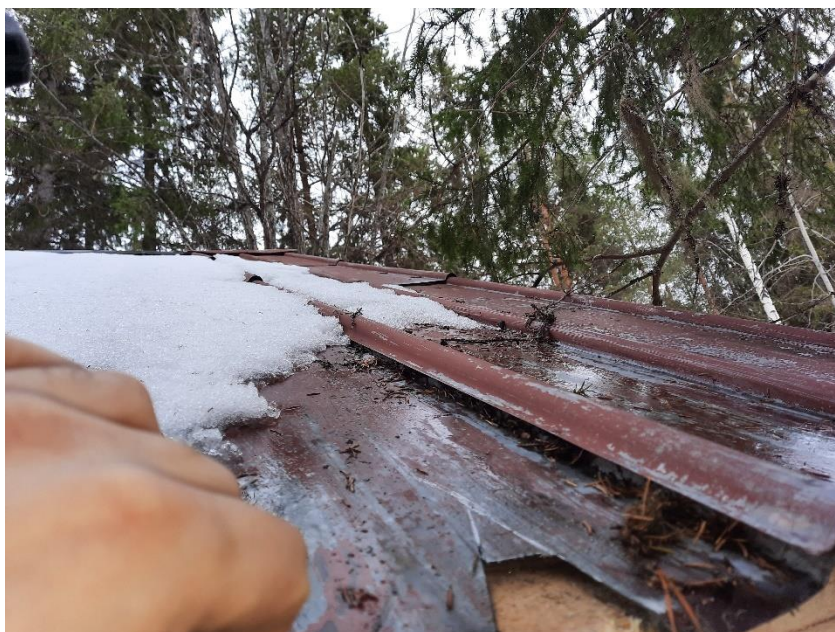
-XRF-analyysin #12 mukaan sikalan peltikatteen maalissa lyijyn pitoisuus 3993 mg/kg ylittää vaarallisen jätteen raja-arvon. Pelti itsessään on sinkitty.
