Kuntoarvio RS¹⁷

Pelkosenniemen Vanhustenkotiyhdistys
Kurkihyppyläntie 12, 98500 Pelkosenniemi

Tarkastuspäivä 28.4.2022 | Raportointipäivä 30.5.2022

Kuntoarvion kohteena oli vuonna 1982 valmistunut palvelutalo.

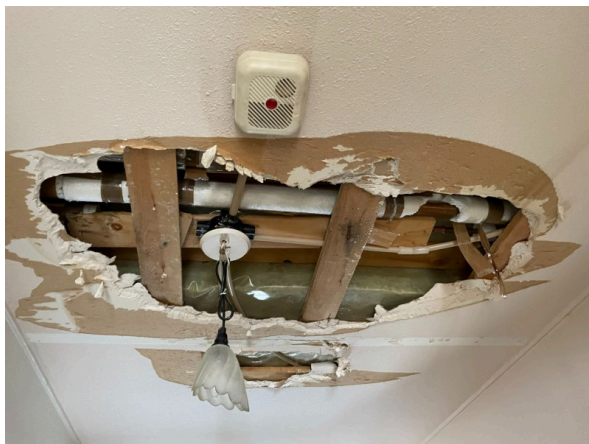
Kahdessa asunnossa putkivuodon aiheuttama kosteusvaurio, joiden korjaus/purkutyöt lähdössä käyntiin.

1. Kosteuden aiheuttama vaurio. as. 1.

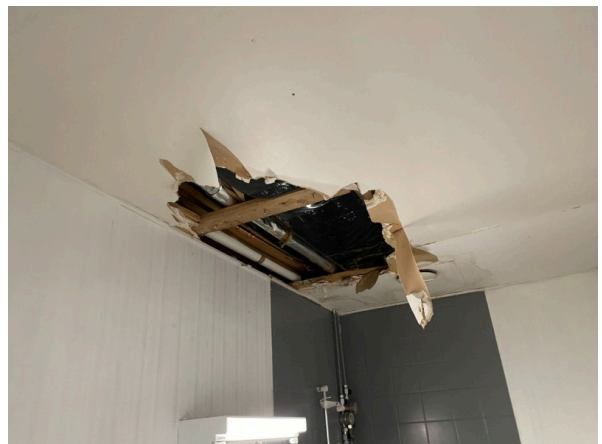
2. Kosteuden aiheuttama vaurio.

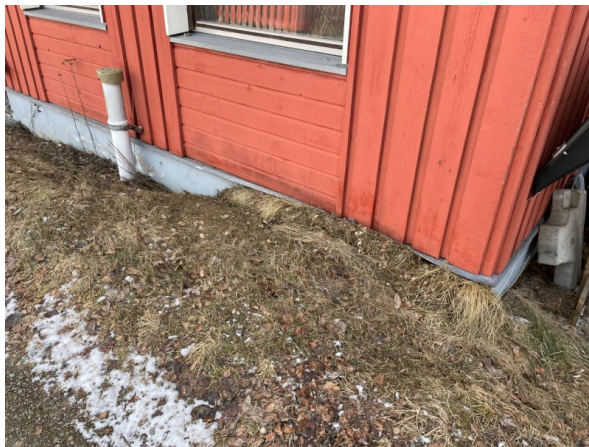
Maanpintojen kaltevuuksissa havaittiin maan routimisesta johtuvia, merkittäviä puutteita. Salaojakaivojen tarkastuskaivoja ei ollut näkyvissä, joten salaojia ei voitu tarkastaa. Maanpinnan korkeusero vierustoilla ulkoseinärakenteen alaosaan nähden on riittämätöntä. *Nykyisten rakennusmääräyksiä mukainen suositeltava maanpinnan vähimmäiskaltevuus kolmen metrin etäisyyteen sokkelista on 1:20, korkeusero vähintään 0,15 m (RakMk C2, Kosteus, 1998). Salaojituksen tekninen käyttöikä huollettuna on noin 40 vuotta (KH 90-00403 Kiinteistön tekniset käyttöikä ja kunnossapitojaksot). Huoltamattomana käyttöikä on lyhyempi. Salaojituksen toimivuus suositellaan tarkastettavaksi säännöllisesti, esim. kolmen vuoden välein ja salaojat suositellaan huuhdeltaviksi noin 10 vuoden välein putkiin kertyvästä irtoaineksesta.*

3. Voimakasta routimista

- Salaojien ja sadevesijärjestelmän uusiminen.

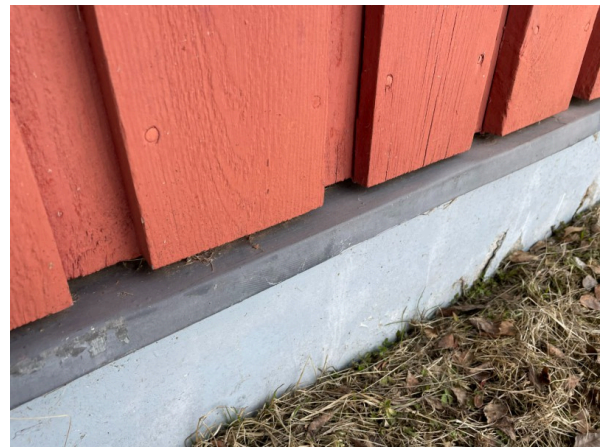
4. Maanpinnan korkeusero vierustoilla ulkoseinärakenteen alaosaan nähden on riittämätöntä.

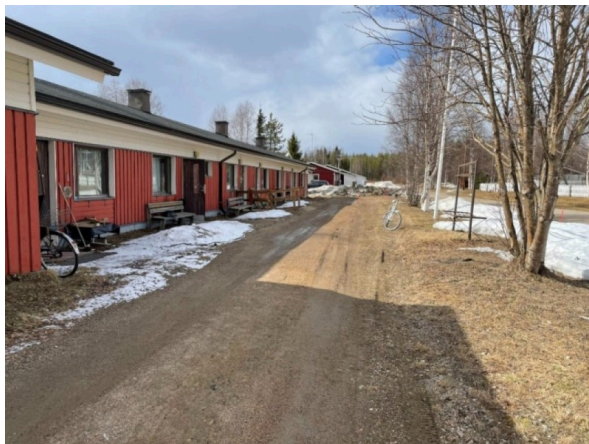
5. Routiminen voimakkainta etupihojen puolella.

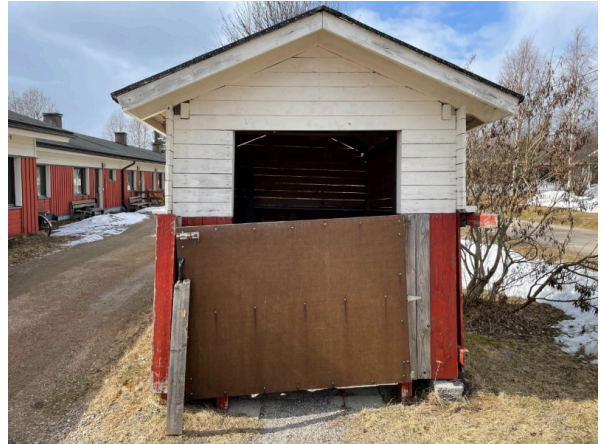
10. Jätetilassa on havaittavissa kulumista.

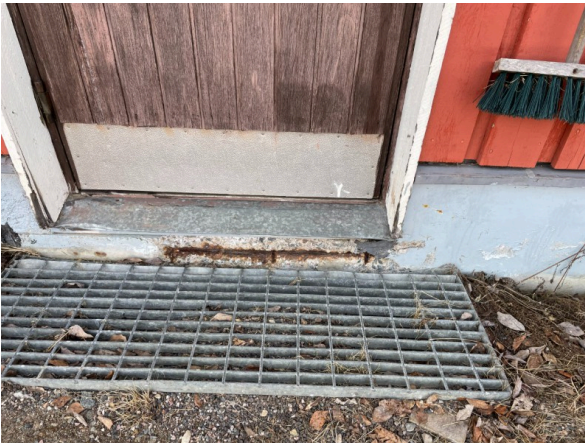
11. Raudoituksia näkyvissä.

- Sokkeleiden kunnostus ja elastisten elementtisauvojen uusiminen.
- Perusmuurien ulkopuolisen kosteuseristeen asentaminen (kustannus kuuluu PTS-taulukossa piharemonttiin)

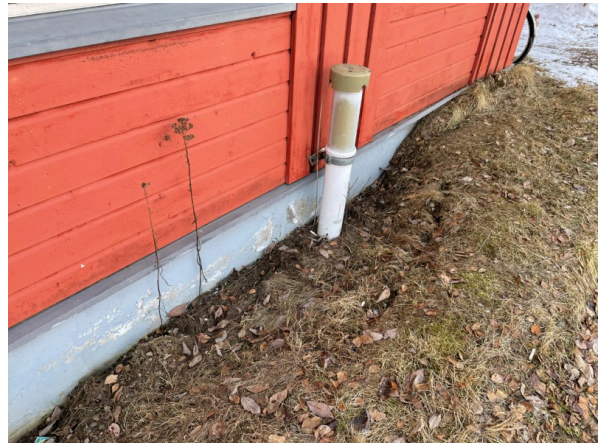
Havaintojen mukaan kohteessa on käytetty ns. valesokkelirakennetta. Kokemuseräisesti ko. rakennetta pidetään kosteusteknisesti riskirakenteena, koska seinän alaosaan kohdistuu kosteusvaurioriski. Ko. rakenteiden kunnan tutkiminen edellyttää rakenteiden avaamista. Sokkeleissa havaittiin ulkopuolisen kosteuden aiheuttamaa rasiutusta. Perusmuurin vedeneristyksestä ei tehty havaintoja.

12. Kosteusrasitusjälkiä sokkelissa.

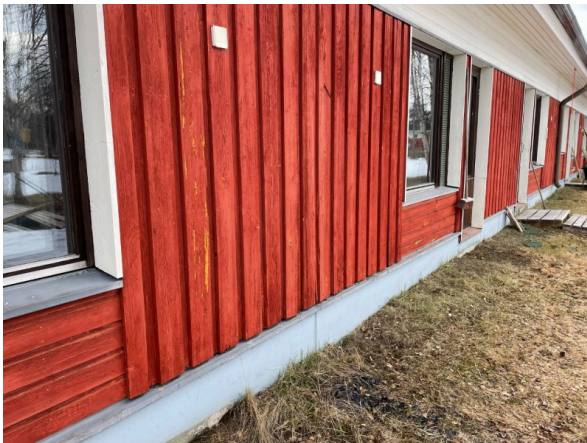
Verhouksessa havaittiin paikoitellen lahovaurioita ja halkeilua. *Puuverhouksen käyttöikä on normaaleissa olosuhteissa noin 50 vuotta. (KH 90-00403 Kiinteistön tekniset käyttöiät ja kunnossapitajakset). Huoltomaalaus on tarpeellista tehdä 5-20 vuoden välein riippuen maalityypistä ja ilmansuunnasta.*

14. Vaurioita julkisivupinnassa.

- Julkisivujen kunnostus.

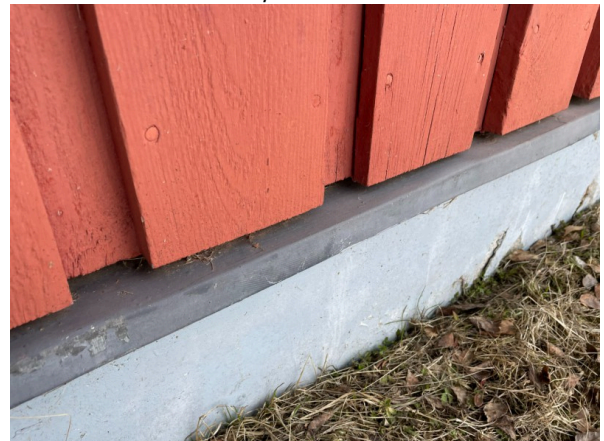
Räystäslaudoituksien maalipinnoilla havaittiin tummentumaa, vaurioita ei kuitenkaan havaittu. Pinnat suositellaan käsittelemään seuraavan huoltomaalauksen yhteydessä. Puuverhouksen tekninen käyttöikä on loppupuolella ja sen uusimiseen tulee varautua jakson aikana. Julkisivu on havaintojen mukaan heikosti tuulettuva / tuulettumaton.

17. Julkisivun tuuletus puutteellinen.

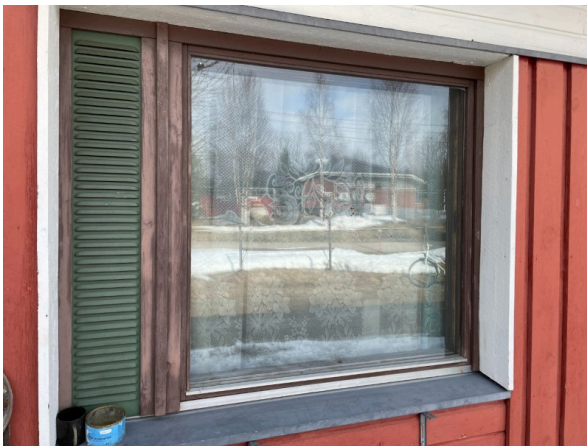
Ikkunoiden kunto on tyydyttävällä tasolla. Ikkunoissa esiintyy maalipintojen haalistumista, käyntiongelmia ja epätiiveyttä. Puuosissa ei kuitenkaan havaittu merkittäviä vaurioita. Suositellaan kunnostamaan jakson aikana mm. huoltomaalauksilla, tiivistyskorjauksilla, lukitusten öljyämällä sekä tarvittavilla käyntisovituksilla. Varastotilojen ikkunoiden vesipeltien kallistuksissa on puutteita. Pellitykset suositellaan uusimaan ikkuna tai julkisivuremontin yhteydessä. *Puuikkunan tekninen käyttöikä normaaleissa olosuhteissa on 50 vuotta. Ulkomaalaus 5-15 vuotta, sisämaalaus 8-15 vuotta. Tiivistäminen suoritetaan tarpeen mukaan mutta siihen on varauduttava 3-12 vuoden välein. (KH 90-00403 Kiinteistön tekniset käyttöiät ja kunnossapitajakset).* Ikkunat saadun tiedon mukaan huoltokäsitelty 2011.

18. Ikkunoiden ulkopinnoissa on havaittavissa kulumista.

- Ikkunoiden uusiminen.
- Vaihtoehtoisesti ikkunoiden kunnostus.

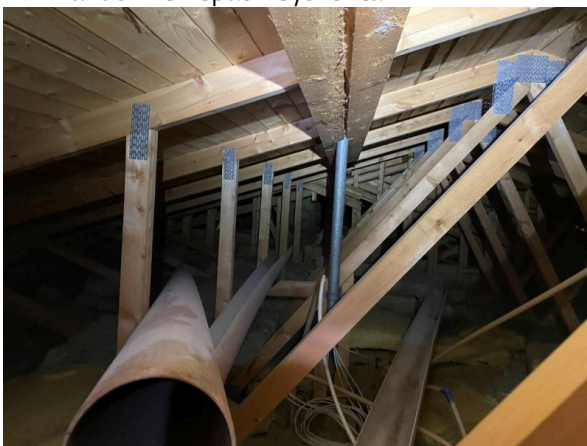
29. Yläpohjatilassa sinne kuulumatonta tavaraa.

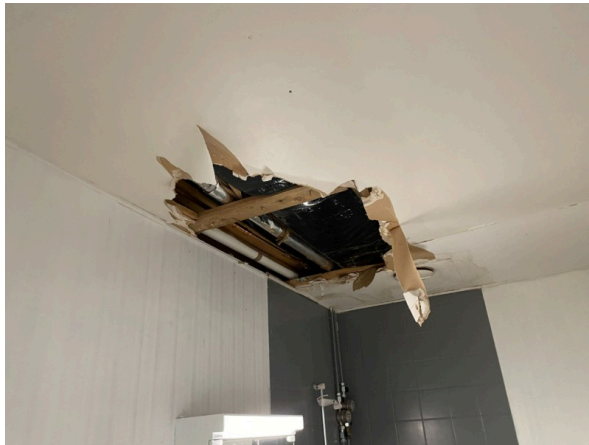
Alkuperäisten pesutilojen roiskevesialueiden pintarakenteet ovat saavuttaneet teknisen käyttöikänsä ja avointen muovitapetti / laattasaumojen kautta voi päästä kosteusrasitusta rakenteisiin. Kohonneita kosteusarvoja kuitenkin ei havaittu. Tarkastetut pesuhuoneet ovat paikalta saatujen tietojen mukaan vähäisellä käytöllä, mikä luonnollisesti vaikuttaa kosteusrasitukseen. Pintakosteusmittarilla ei voida kuitenkaan havainnoida mahdollisia kuivuneita vaurioita rakenteissa. *Käyttöikäenä käytetyille ratkaisuille (muovimatto) pidetään yleisesti n. 20 vuotta (KH-90-00403 Kiinteistön tekniset käyttöiät ja kunnossapitojaksot).*

32. Alkuperäinen pesuhuone jossa ollut putkivuoto katossa.

- Varaudutaan märkätilojen vaiheittaiseen korjaustarpeeseen jakson aikana.

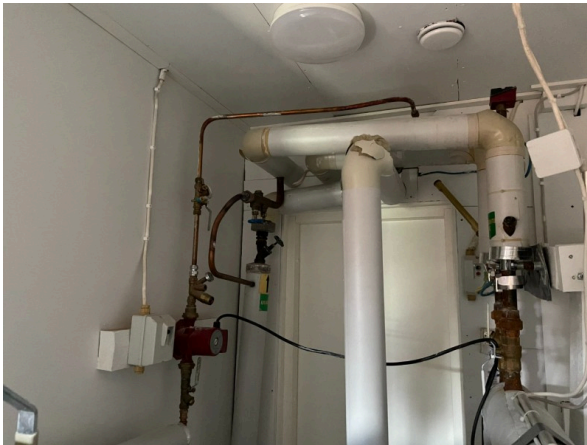
Vesijohtoeristeet ovat lämmönjakuhuoneen osalta välttävissä kunnossa. Yläpohjassa tuuletusviemäreitä ei ole eristetty. Eristämättömät viemärit voivat kondensoida yläpohjatilassa ja aiheuttaa vesivaurioita.

48. Vesijohtojen eristyksiä.

- Eristykset uusitaan putkien mukana linjasaneerauksessa.
- Tuuletusviemäreiden eristäminen.

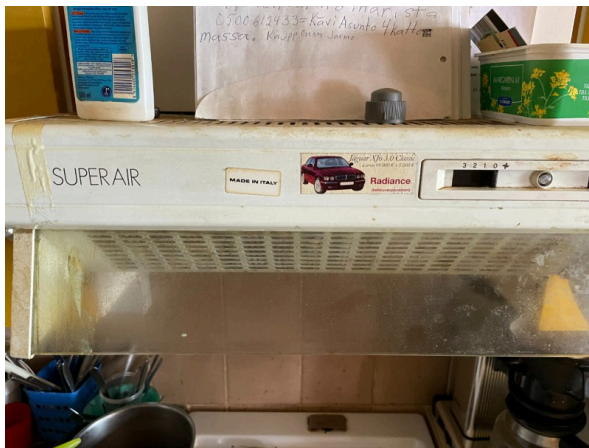
53. Alkuperäinen liesituuletin.

- Päätelaitteet puhdistetaan nuohouksen yhteydessä.
- Alkuperäisten tai ikääntyneiden liesituulettimien uusiminen.
- Ulkoilmaventtiilien asennus.

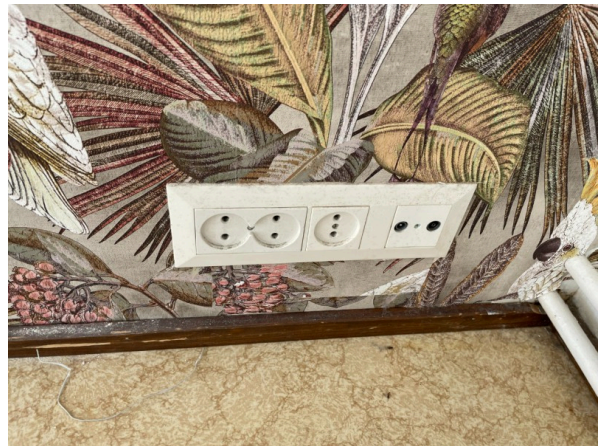
Huoneistojen sähkökalusteet ovat suurelta osin alkuperäisiä. Alkuperäiset pistorasiat ja kytkimet alkavat hiljalleen olla elinkaarensa lopussa ja niissä alkaa enenevässä määrin esiintyä mekaanisia vaurioita. Huoneistojen sisäisten sähkökalusteiden ja ryhmäjohtojen uusimiselle on esitetty karkea varaus PTS:ään. Tällöin myös sähköturvallisuus paranee, kun kaikki pistorasiat muuttuvat maadoitetuiksi ja kaikki rasiat suojataan vikavirtasuojakytkimin.

66. Huoneiston 0 luokan pistorasioita.

- Huoneistojen sähkösaneeraus (varaus).
- Yhteisten tilojen sähkökalusteiden uusiminen (sis. PTS:ssä sähkö- ja telesaneeraukseen).

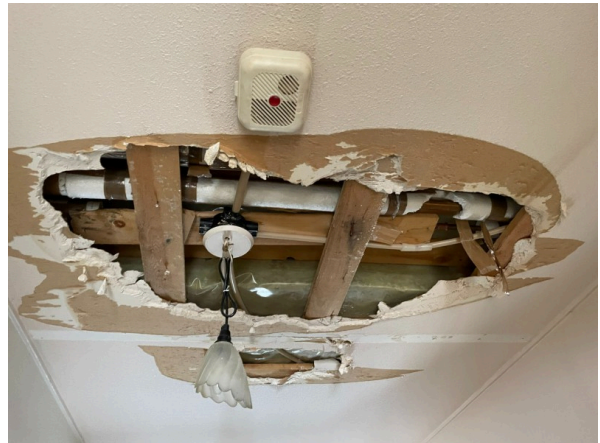
79. Huoneiston ikääntynyt paristokäyttöinen palovaroitin.
