# Kuntoarvio RS<sup>15</sup>

Rakennustekniikka, LVI- ja sähköjärjestelmät

**Pelkosenniemen liikkeskus**  
Sodankyläntie 2, 98500 Pelkosenniemi

Tarkastuspäivä 14.9.2022 | Raportointipäivä 3.10.2022

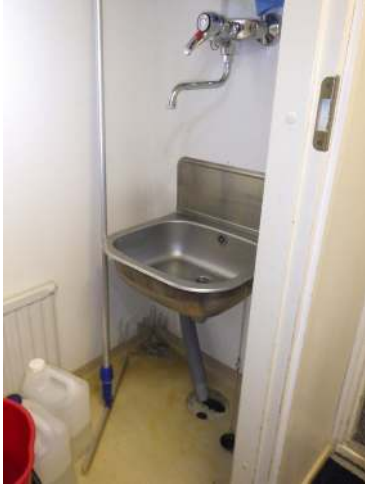
3. Kosteusjälki takapihan puoleisen tuulikaapin viereisessä siivouskomeron seinän alanurkassa. Tarkastushetkellä pinnat kuivia.

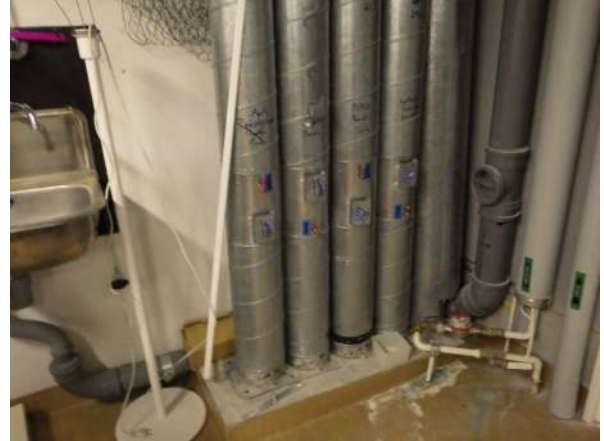
4. Lattiasa kosteus koholla ja vuotojälkiä IV-konehuoneessa (232) Lattialäpivientien kohdalla.

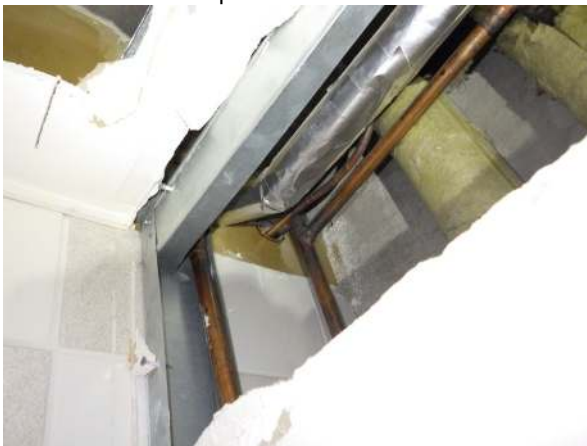
5. Putkivuoto välipohjassa 1krs. (136) pesuhuoneessa, korjaus käynnissä

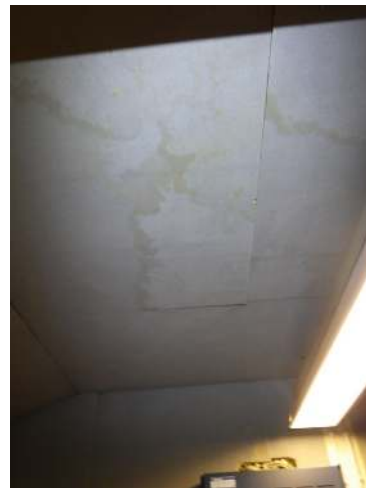
6. Kosteusjälkiä yläpohjassa 2krs. ullakkotilassa olevassa IV-konehuoneessa.

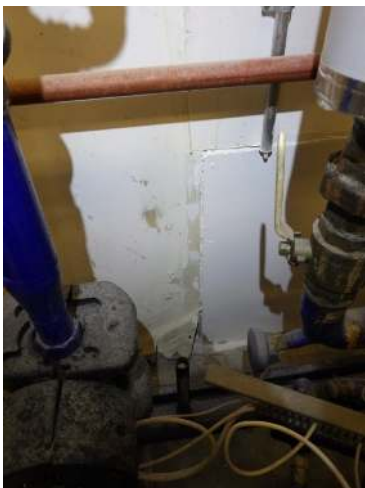
7. Kosteuden aiheuttama vaurio teknisen tilan (129) väliseinässä.

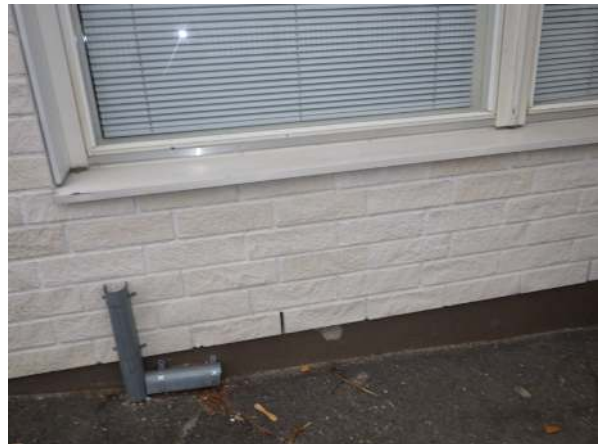
18. Pinnoitteen irtoilua sokkelissa

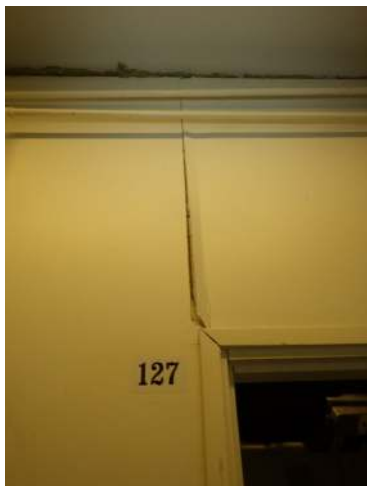
Runkorakenteet ovat pääosin betonirakenteisia ja täydentävästi puurakenteisia. Teknisen tilojen väliseinissä 127 ja 129 on havaittavissa halkeamia vaaka ja pystysuunnassa, jotka voivat viitata rakenteiden hallitsemattomiin liikkeisiin. Suositellaan rakenteiden kuntotutkimusta.

20. Halkeama väliseinässä

- Suositellaan teknisentilan väliseinän tarkempaa tutkimista, jonka perusteella arvioidaan jatkotoimenpiteet.

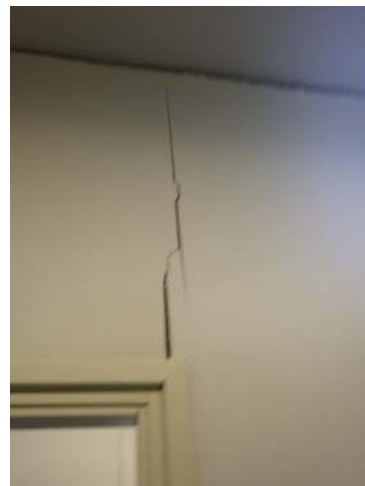
21. Halkeama väliseinässä

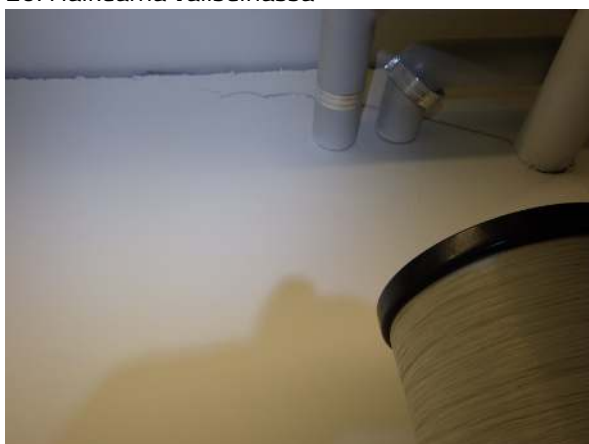
22. Halkeama väliseinässä

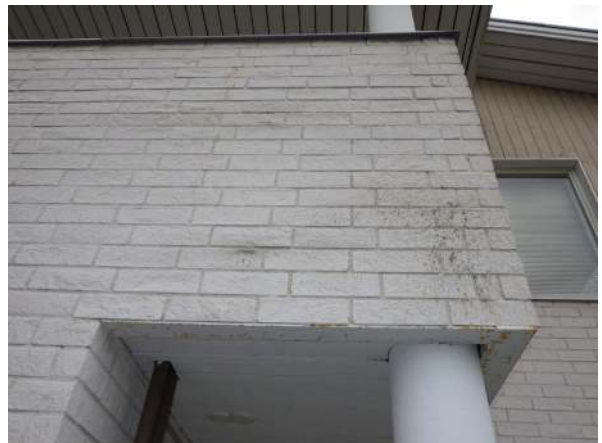
26. Julkisivun teräsosissa ruostetta

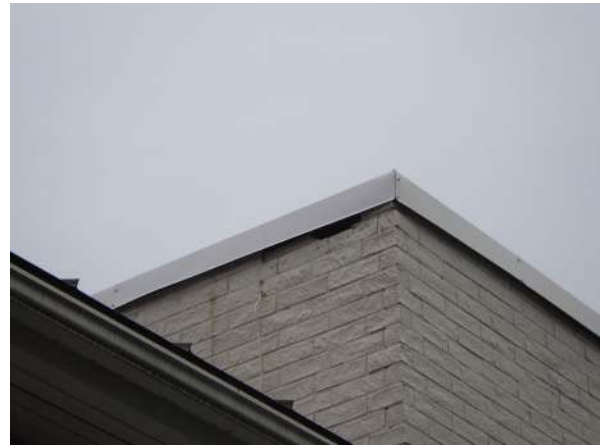
30. Korkeanosan suojapellityksen ja tiiliverhouksen välissä aukko.

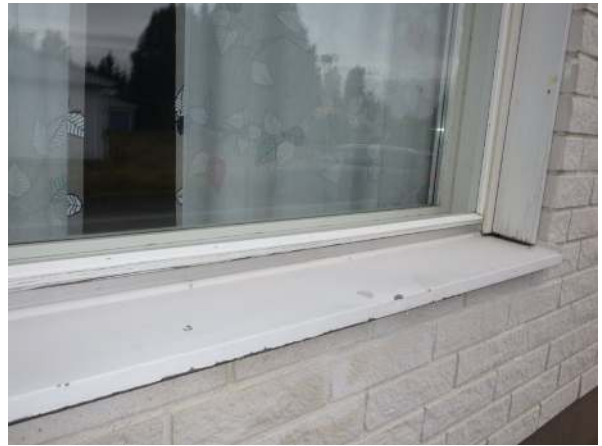
32. Ikkunapellissä maalihilseilyä.

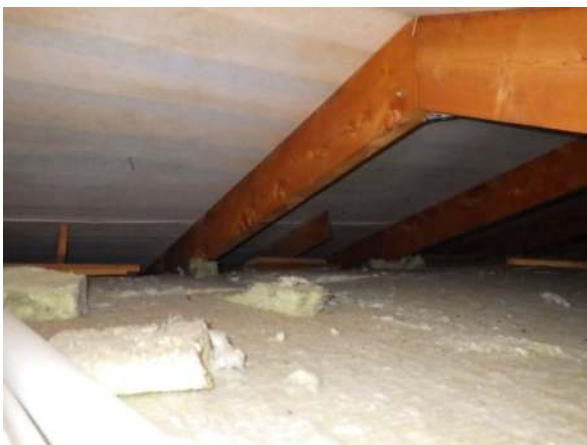
46. Yläpohjan tuuletusta, naula lävistää aluskatteen

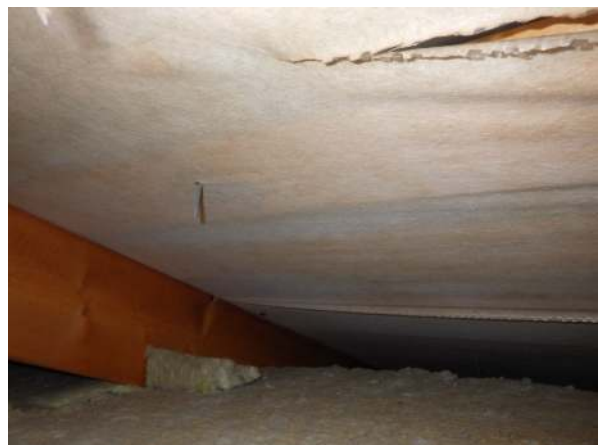
47. Naula lävistää aluskatteen ja aluskatteessa repeämä

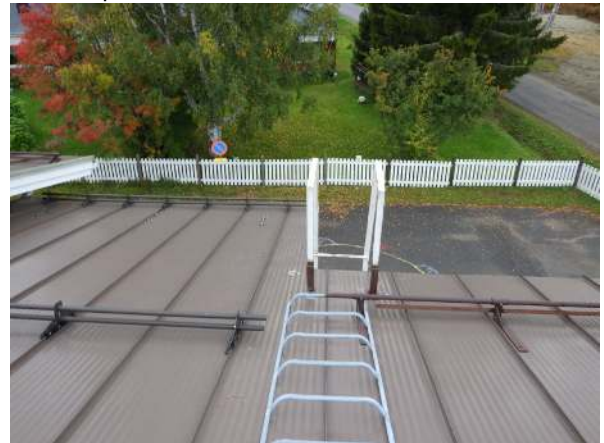
53. Tikkaat ruosteessa yläpäästä.

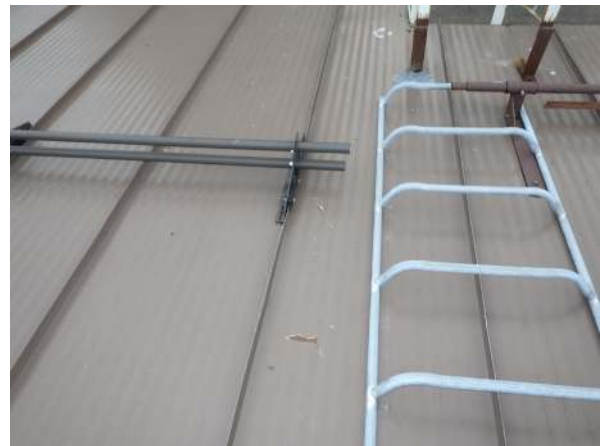
57. Korroosivaurioita peltiosissa ja kattoturvatuohteissa.

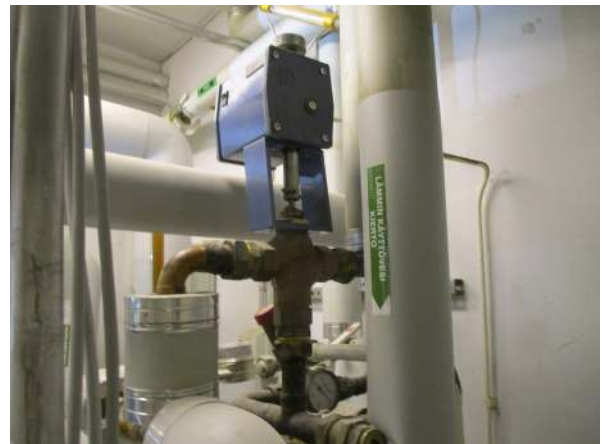
80. Alkuperäinen/vanha toimilaite

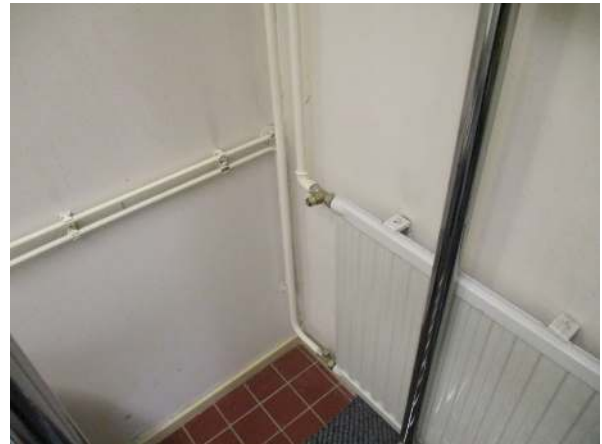
84. Yksittäisiä termostaattiosia puuttuu/on rikki

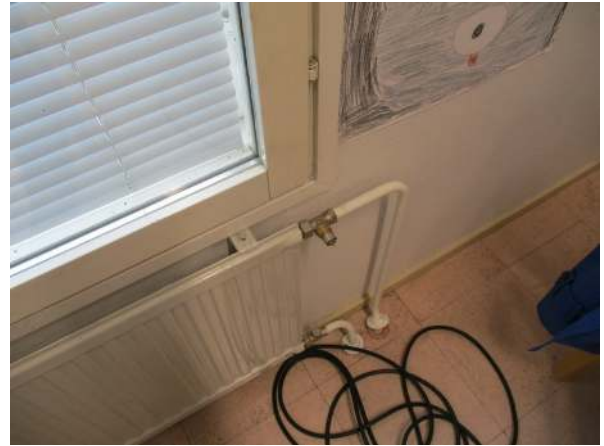
88. Rikkoutunut/puuttuva termostaatti

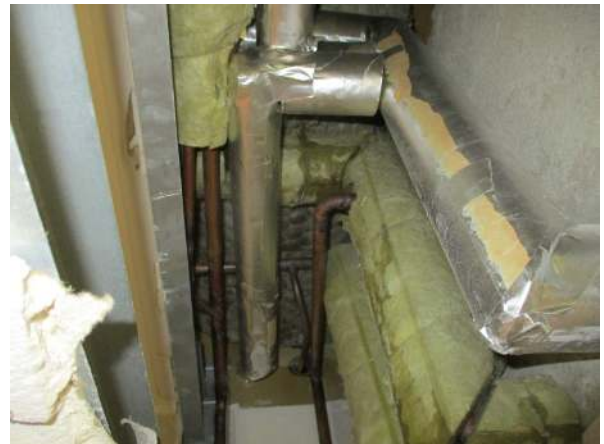
92. Vuotoaluetta lähempää kuvattuna

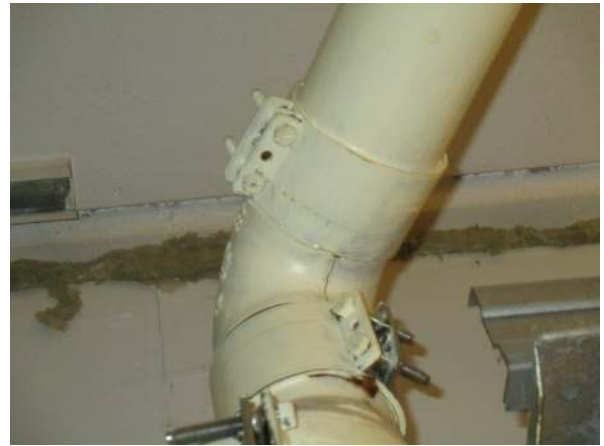
97. Valurautaisella kulmaosalla halkeama

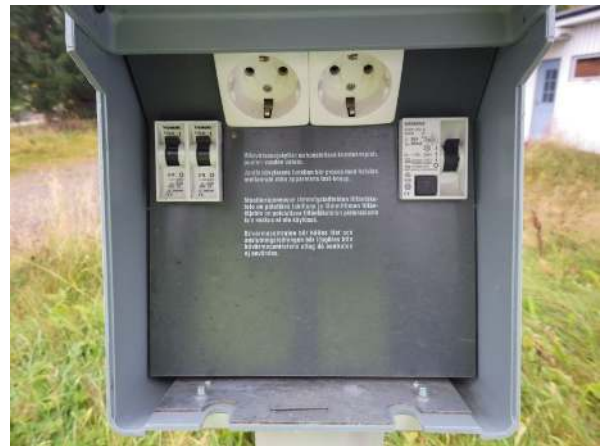
131. Autolämmityspistorasia avattuna (kannet tulee pitää aina lukittuina).

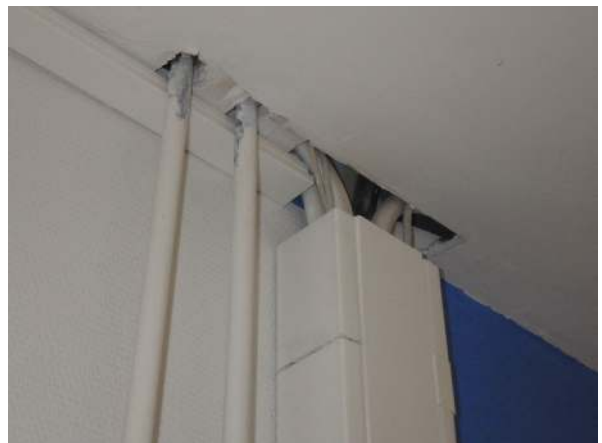
139. Johtokouru (tiivistys puutteellinen).

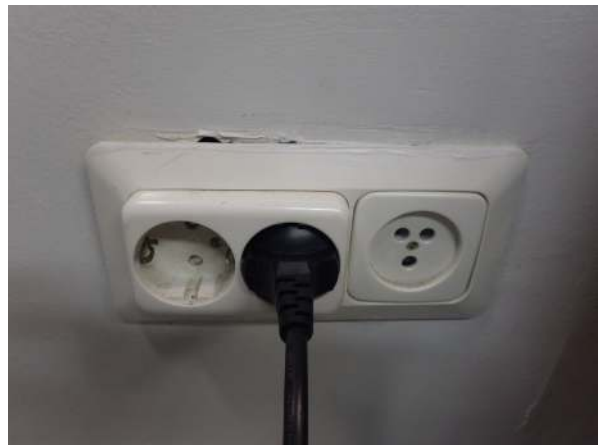
143. Huonosti tiivistetty pistorasia luokassa 130.

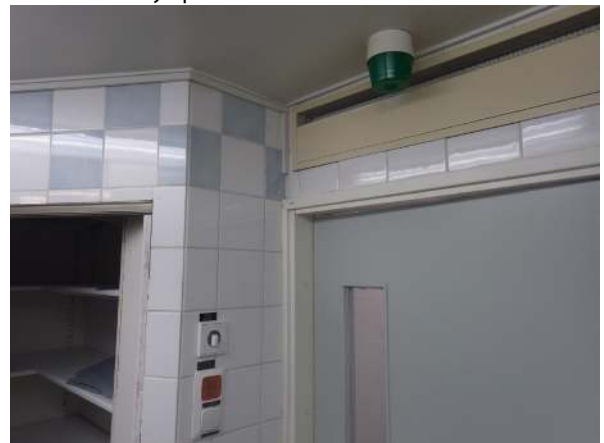
151. Sammuut vanha turvalalaisin.
