# Kuntotutkimus

15.11.2022

**Pyhäjärven koulu**

Pelkosenniemi

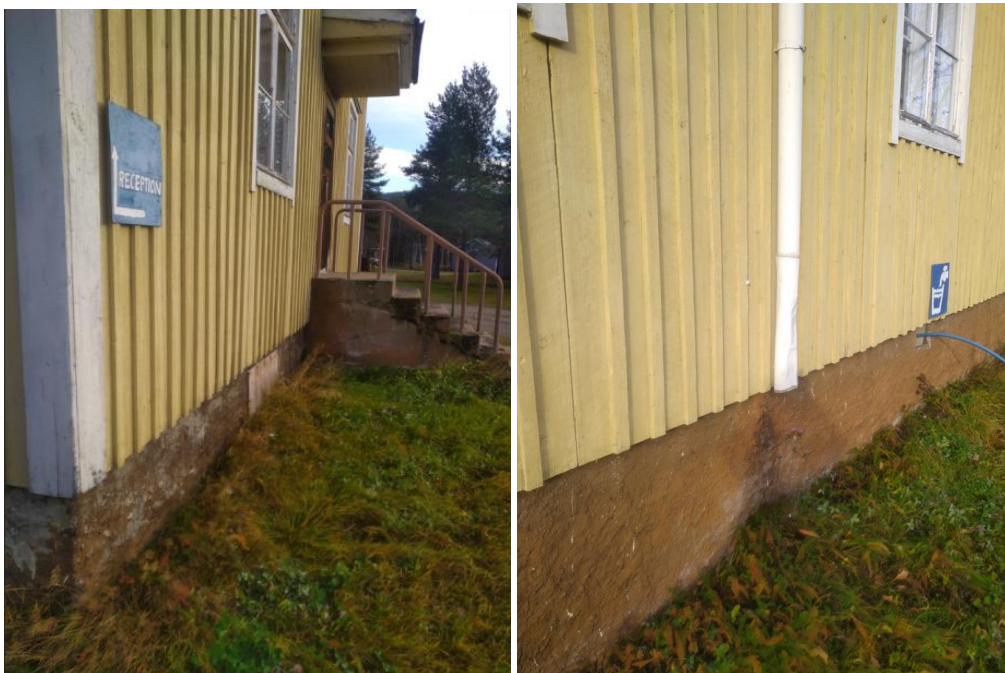
Betonisokkeli on hyvässä kunnossa, sokkelissa on havaittavissa muutamia halkeamia, jotka eivät aiheuta korjaustoimenpiteitä. Sokkelin rappauspinta on pääsääntöisesti alustassa kiinni, takaseinustalla oli havaittavissa kopoja kohtia, jotka on syytä piikata irti ja uudelleen rapata muun korjaustyön yhteydessä.

Kuvat 2 ja 3: Betonisokkeli on pieniä puutteita lukuun ottamatta tyydyttävässä kunnossa.

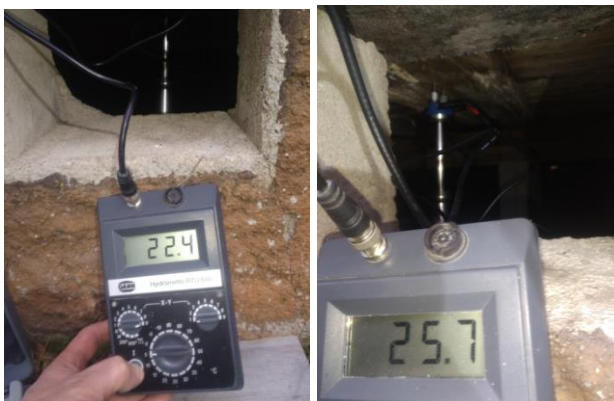
Kosteusmittaustulosten perusteella ryömintätilaisen alapohjan puurakenteet ovat hyvin kosteita, painokosteuspitoisuus vaihteli n. 21p%:n ja 27p%:n välillä. Näin suuri kosteuspitoisuus mahdollistaa homeiden ja sienien kasvun rakenteissa, joka myös sieninäytteellä todennettiin.

Kuvat 4 ja 5: Puurakenteiden kosteus pitoisuus ylitti sallitun 18p%:n rajan koko alapohjan alueella

Alapohjarakenteet sekä kantavien seinärakenteiden alaosat vaativat tutkimusten perusteella korjauksia. Korjauksissa laho-, kosteus- ja mikrobivaurioituneet rakenteet tulee uusida.

Suosittelaa alapohjarakenteiden eristeiden vaihtoa. Samalla seinärunko saadaan tarkistettua. Laajoista sienikasvustoista johtuen varaudutaan koko alapohjan uusimiseen.

Korjausten yhteydessä tulee huomioida myös kuivatusrakenteiden korjaus sekä piha-alueen kosteudenhallinta. Korjauksissa on huomioitava, että korjaustyöt vaativat rakennusluvan. Korjauksissa on huomioitava, että alapohjaa rajoittuvissa rakenteissa on asbestia sisältäviä materiaaleja. Ryömintätilan alapuolinen kosteusrasitus on myös saatava vähenemään esimerkiksi peittämällä alapuolinen maanpinta riittävän paksulla kapillaarikatkerroksella.

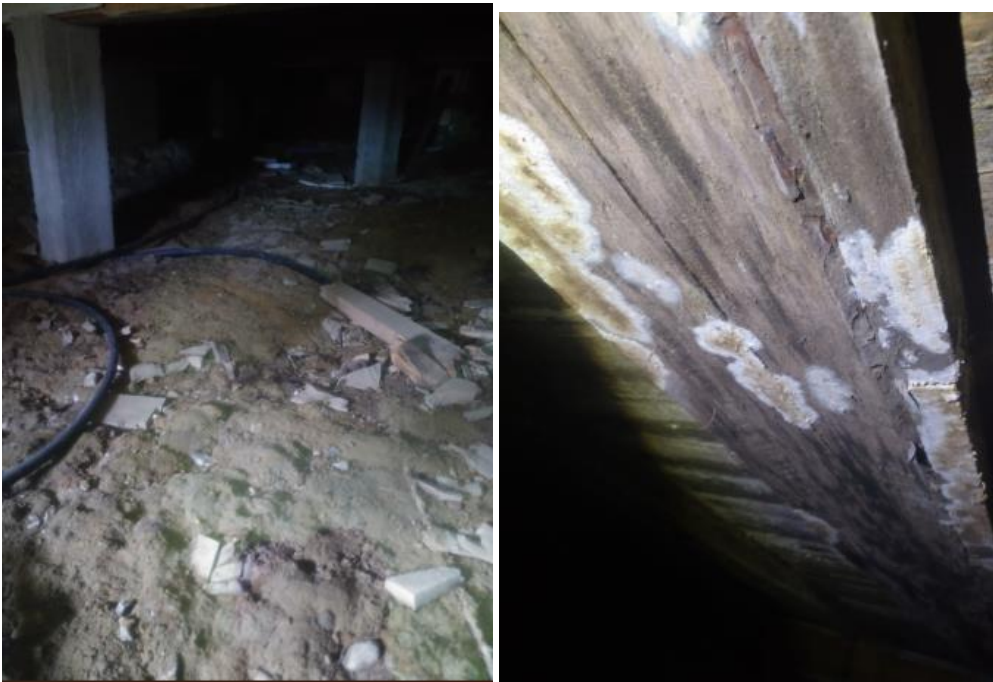
Rakennuksen ryömintätilan maanpinta on ulkopuolista maanpintaa alempana, mikä näyttää aiheuttavan kosteusrasitusta ryömintätilaan. Lisäksi kosteusrasitusta luultavasti tulee alapuolisesta maaperästä. Perustuksissa on tuuletusaukkoja. Perustusten betonirakenteissa on pintarapaumaa. Ryömintätilaan oli kulkumahdollisuus luukun kautta, josta alapohjarakennetta päästiin tutkimaan myös alapuolelta. Ryömintätilassa oli kostean oloista ja rakenteissa näkyi selviä sienikasvustoja. Sieni todettiin laboratoriotutkimuksissa kellarisieni eli kellarikesikäksi (*Coniophora puteana*). Rihmasto oli elävää ja tuotti itiöemää, eli vaurio on kasvavassa vaiheessa.

Kuvat 6 ja 7: Ryömintätila oli muuten siisti, mutta se oli kostea. Rakenteissa näkyi sienikasvustoa, kasvustoa oli havaittavissa lähes koko ryömintätilan alueella.

**Näyte RL220014:** alapohja, kaksi minimaalista puupalaa, pinnalla harmaanvalkoista rihmastoa, niiden päällä ruskeaa kuviointia (tuoreita itiöitä); ei merkkejä lattiasienestä (*Serpula lacrimans*), kyseessä suvun jauhokesikät (*Coniophora*) laji, melko varmasti kellarisieni eli kellarikesikkä (*Coniophora puteana*). Rihmasto oli elävää ja tuotti itiöemää, eli vaurio on kasvavassa vaiheessa.

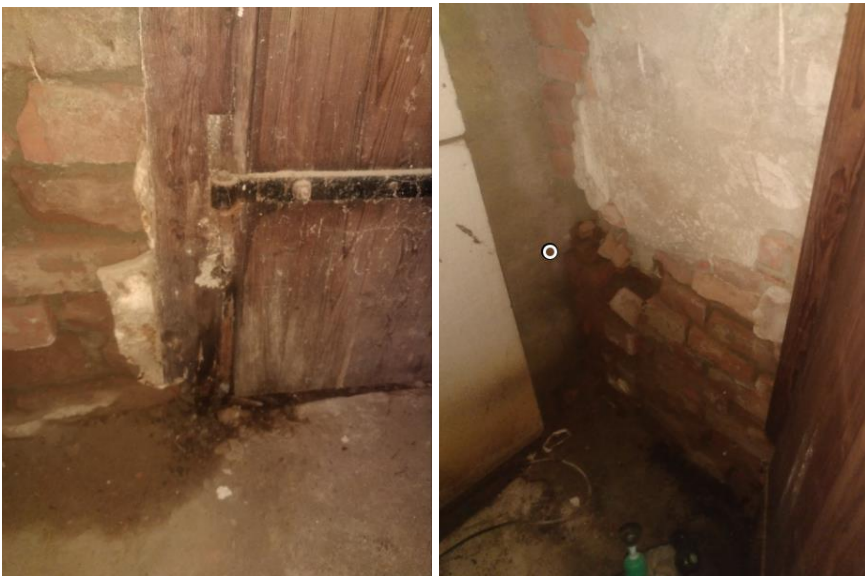
Rakennuksessa sijaitsee noin 15 m<sup>2</sup> kokoinen kellaritila. Kellarin betonirakenteen ovat kosteita tai osin märkiä, vesi pääsee kellarin rakenteisiin maasta johtumalla. Kellaria ei ole vesieristetty ulkopuolista kosteusrasitusta vastaan. Pintakosteus mittarin lukemat (viitearvot) vaihtelivat 80 ja yli 120. Lukemat tarkoittavat, että kellarin rakenteet ovat kosteita tai märät.

Kuvat 8 ja 9: Kellarin lattia oli silmin nähden kostea. Kosteus pääsee nousemaan kellarin lattiaan ja myös seiniin.

Kellari suositellaan korjaamaan, jotta rakennuksiin tulevat tekniset järjestelmät saadaan sijoitettua järkevään paikkaan. Korjaus tulee suunnitella harkiten, jotta kosteus ei jatkossa pääse nousemaan rakenteita pitkin kellariin.

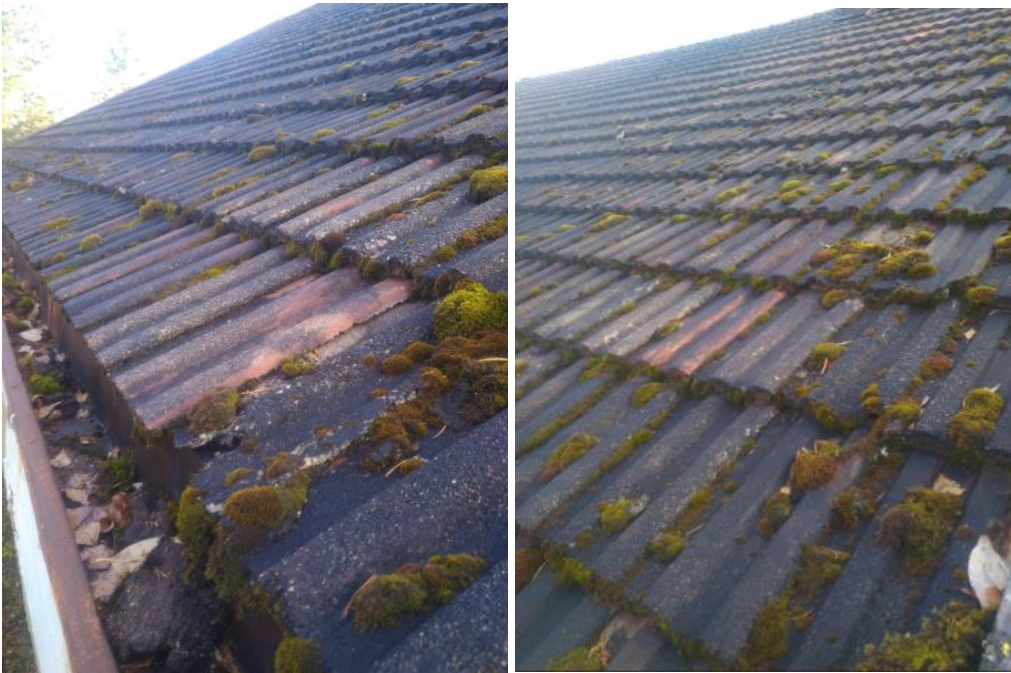
Vesikatteena on tiilikate, joka on tullut käyttöikänsä päähän ja se on korjattava välittömästi. Kuvissa 10 ja 11 on esitetty tiilikattoa ja kuvista huomaa, että tiiliä on murtunut. Kulkusillat ovat lahonneet. Sammal on vallannut koko tiilikaton. Rännit ovat täynnä roskaa.

Kuvat 10 ja 11: Vesikate on tullut käyttöikänsä päähän. Katto vuotaa ja tulee korjata heti.

Vesikate tulee uusita heti. Jo tulevaa talvea varten on syytä asentaa vuotokohtiin esimerkiksi aluskate rimojen avulla kattotuolien väliin tiiviisti ja johtaa vuotovedet rakennuksen ulkopuolelle. Vesikattorakenteita koskevissa korjauksissa tulee katteen alle asentaa aluskate.

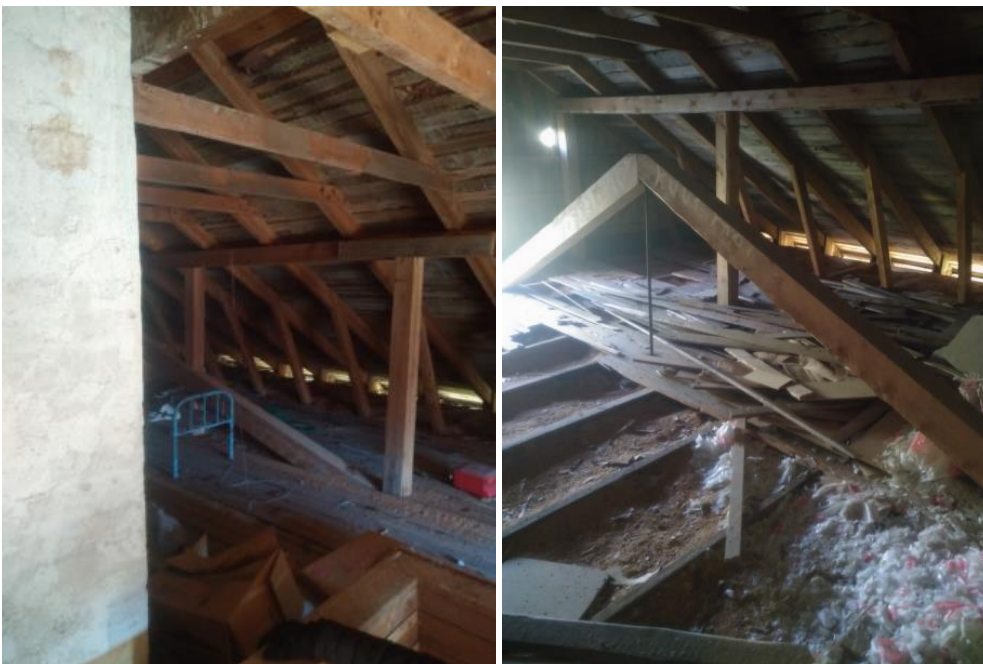
Pääosin käyttöullakon ala on säilynyt kuivana, mutta vesikate on osin huonon kunnon vuoksi vuotanut ja kastellut purueristeitä. Kuvissa 12 ja 13 nähdään käyttöullakon rakenteita, jotka ovat säilyneet hyvässä kunnossa.

Kuvat 12 ja 13: Käyttöullakon kantavat rakenteet ovat hyvässä kunnossa.

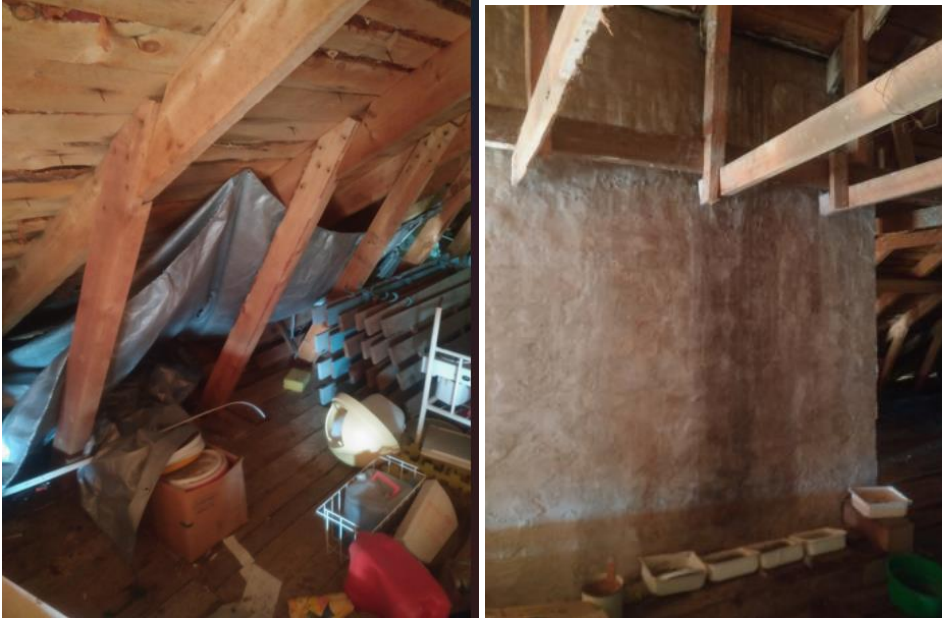
Yläpohjassa havaittiin muutamia aktiivisia kattovuotoja, jotka on pääosin saatu haltuun sisäpuolisilla muovi ja pressuvirityksillä, joita pitkin katolta vuotavat vedet on johdettua räystäään kautta rakennuksen ulkopuolelle. Kuvissa 13 ja 14 esitetään aktiivisia vuotokohtia.

Kuvat 13 ja 14: Vesikate vuotaa ja vuotojäljet ovat havaittavissa käyttöullakon rakenteissa. Piipunläpivienti vuotaa, vuotovesiä on kerätty astioihin piipun juureen.

Vesikatteessa on havaintojen perusteella vuotokohtia, joista vettä on valunut yläpohjarakenteeseen ja aiheuttanut yläpohjarakenteisiin kosteusvaurioita. Aistinvaraisien havaintojen lisäksi tästä viittaa myös yläpohjarakenteista otettu mikrobinäyte. Mikrobeja todettiin näytteessä.

Koko yläpohjan eristeet vaihdetaan. Samalla yläpohja-seinäliitos ja kantavat rakenteet saadaan tarkistettua.

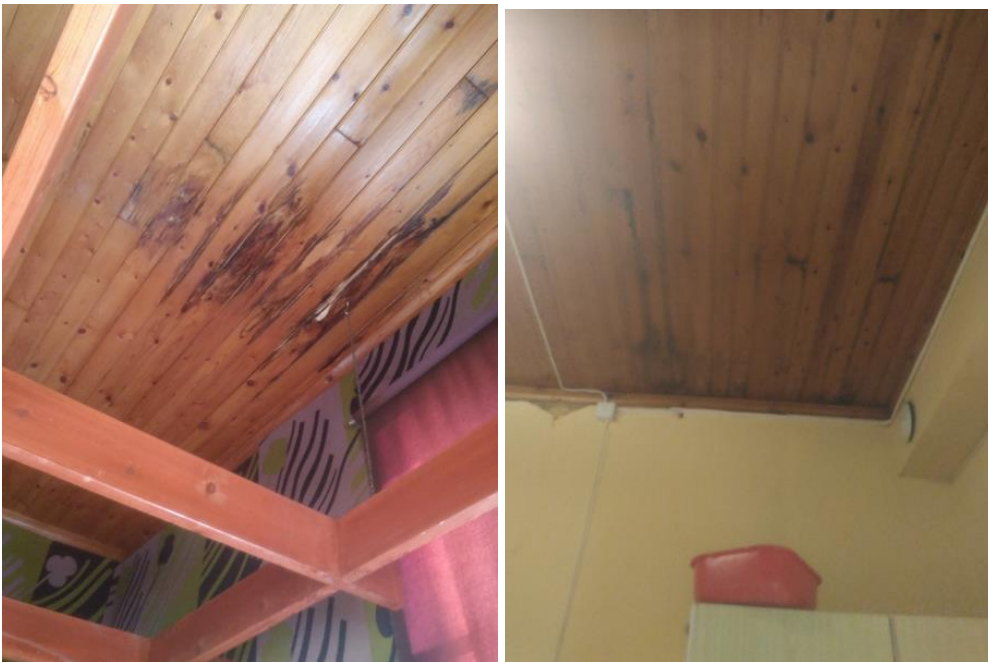
Katto vuotojen jälkiä oli havaittavissa myös oleskelutilojen katoissa. Kuvissa 15 ja 16 nähdään vuotovesien aiheuttamia tummentumia kattojen paneloinneissa.

Kuvat 15 ja 16: Vesikaton vuotojälkiä on havaittavissa myös oleskelutilojen katossa. Vesi on kastellut rakenteen.

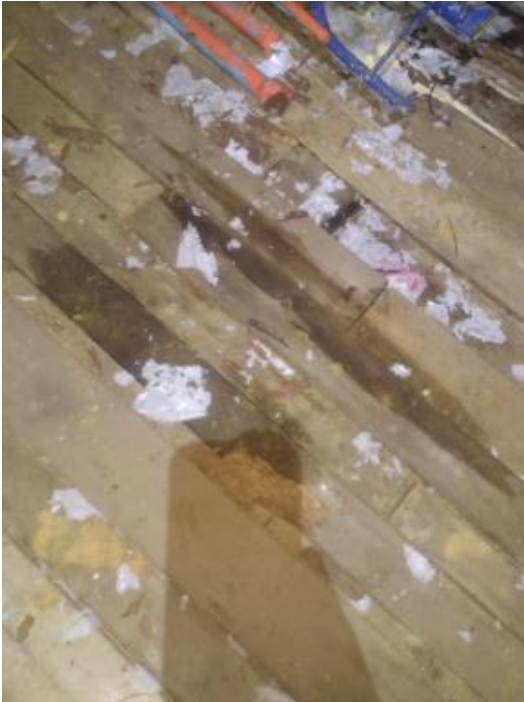
Yläpohjan purueristeistä otettiin mikrobinäyte kohdasta, jossa oli selkeitä viitteitä kattovuodosta. Näytteessä oli mikrobikasvustoa.

Kuva 17: Mikrobinäyte nro 8 otettiin märkien lautojen alta.

| Näyte | Tulosityhteen veto | Johtopäätös |
|---|---|---|
| 8, Puru, Koulu, yläpohja | paljon homeita, vähän bakteereita | selvä mikrobikasvu materiaalisissa |

Mikrobivaurioituneet alueet tulee korjata vähintään 500 mm vaurioalueen ulkopuolelle. Riippumatta korjaustavasta tulee korjaukset toteuttaa erillisen korjaussuunnitelman mukaisesti. Korjauksissa on huomioitava, että korjaustyöt vaativat rakennusluvan.

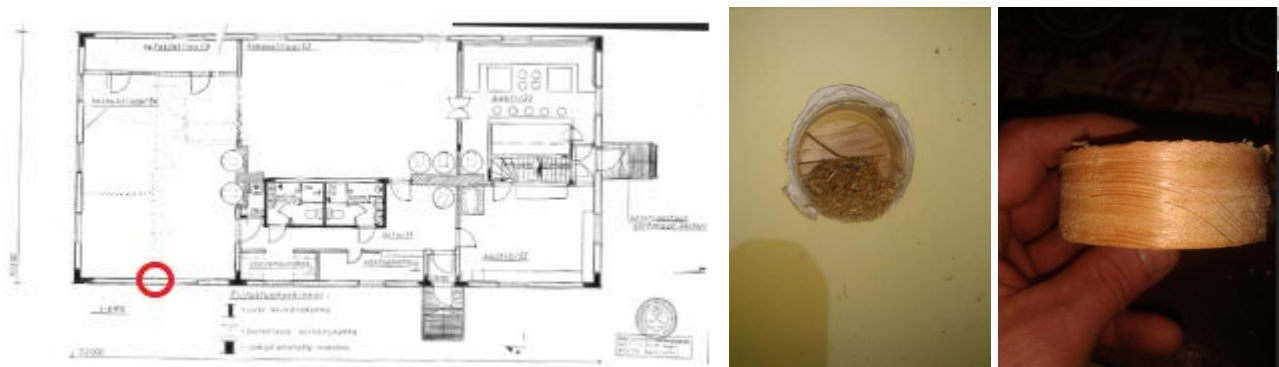
Seinä rakenne avattiin ns. takaosasta, jossa majoitushuoneet sijaitsevat. Näytekohta on merkitty pohjakuvaan 18 ja kuvassa 19 ja 20 näkyy rakenne avaus ja sisäpinnan vaakalaudoituskappale.

Kuvat 18, 19 ja 20: Rakenne avattiin majoitustilojen päädyssä. Eristeessä ei haivaittu poikkeamia ja rakenteessa käytetty puuaines oli hyvä laatuista.

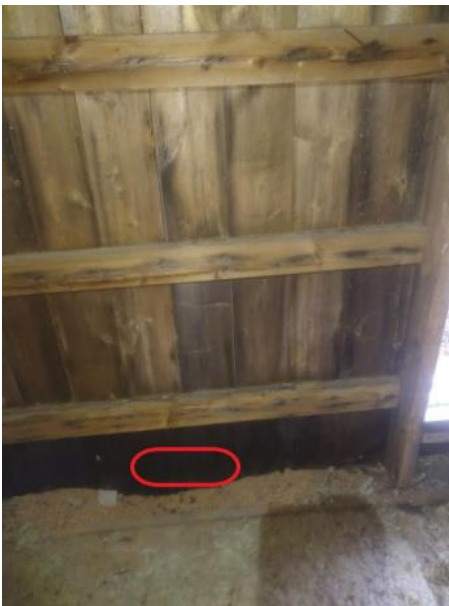
Ulkoseinät ovat kohtalaisessa kunnossa, mutta julkisivun tuulensuojatervapaperi sisältää PAH-yhdisteitä. PAH-näyte otettiin ullakolta, näytteenottokohta on esitetty kuvassa 21. PAH-analyysin tulokset ovat liitteessä 2.

Kuva 21: PAH-näyte otettiin ullakolta kohdasta, jossa tuulensuojatervapaperia oli näkyvillä.

| Näytteenottaja: | | | | | | | | | | [mg/kg] | | | | | | | | |
|---|---|---|---|---|---|---|---|---|---|---|---|---|---|---|---|---|---|---|
| 1 | Koulu, tuulensuoja | 3,6 | 330 | 15 | 10 | 200 | 110 | 1100 | 1100 | 780 | 850 | 1300 | 520 | 820 | 520 | 62 | 550 | 8300 |

PAH-yhdistepitoisesta tuulensuojatervapaperin johdosta seinärakenne suositellaan avaamaan siten, että tuulensuojapaperin saa riittävässä määrin poistettua rakenteesta. Tämä onnistuu tehdä esimerkiksi ulkopuolelta käsin. Purkutyötä tehtäessä on huomioitava, että työ on haitta-ainetyötä ja vaatii suorittajiltaan asianmukaisen osaamisen. Purkutyö voidaan suorittaa ulkopuolelta, tällöin olemassa oleva eristekerros voidaan säilyttää.

Näytettä 1 vastaavat materiaalit tulee käsitellä RATU-kortissa 82-0381 kuvattujen ohjeiden mukaan. Purkujäte on käsiteltävä ja hävitettävä vaarallisena jätteenä.

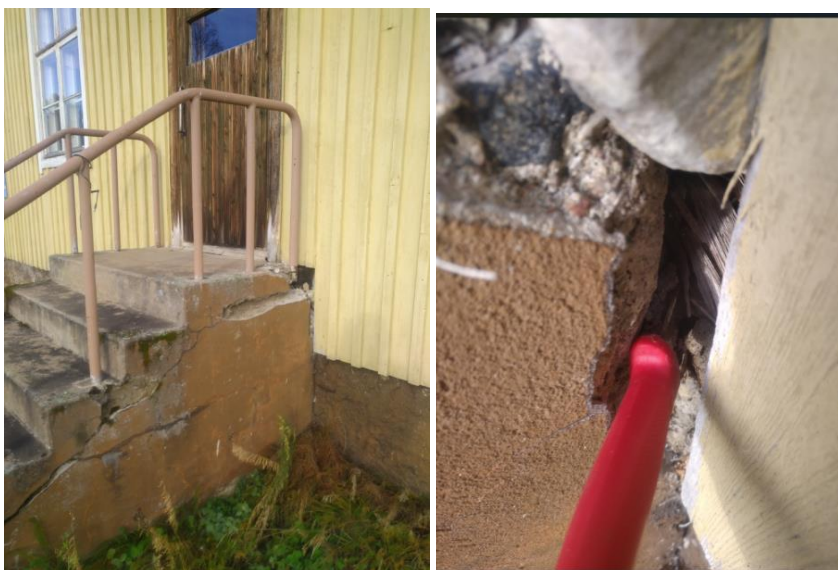
Betoniportaat rajautuvat suoraan seinärakennetta vasten ja ovat aiheuttaneet lahovaurioita seinien alaosiin. Kuvissa 22 ja 23 nähdään lahoa portaan takana olevassa seinärakenteessa.

Kuvat 22 ja 23: Puurakenteessa kiinni oleva betoniporras lahottaa seinärakennetta. Puukko painuu vaivatta lahoon puuhun.

Betoniportaiden takana olevassa huovassa on asbestia, joka pitää poistaa haitta-ainepurkuna.

Betoniportaatta tulee joko purkaa ja korvata puisilla tai niistä pitää piikata noin 5-7 cm kerros pois, jotta seinärakenne pääsee jatkossa kuivumaan. Laho seinä portaan takana tulee korjata erillisen suunnitelman mukaan. Portaen taustabitumissa on asbestia.

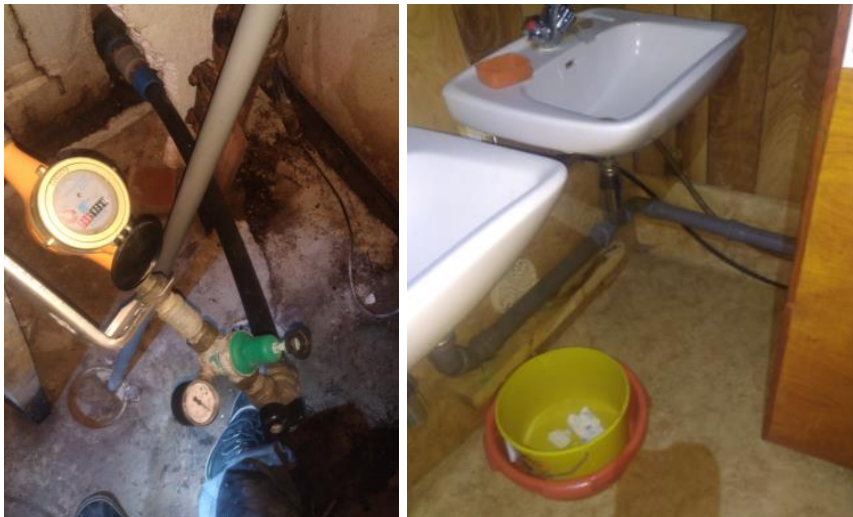
Rakennuksen putkistot ovat osin alkuperäisiä ja niitä on myös täydennetty vuosien varrella. Kuvissa 25 ja 26 on esitetty putkivetoja.

Kuvat 25 ja 26: Putket ovat vanhoja ja käyttöikänsä päässä.

Putkistojen kunto on heikko, ne ovat uusimisen tarpeessa. Rakennus kannattaa liittää lähitöillä kulkevaan kunnalliseen viemäriverkkoon, jotta sakokaivosta päästään eroon. Hinta-arvo 25.000€

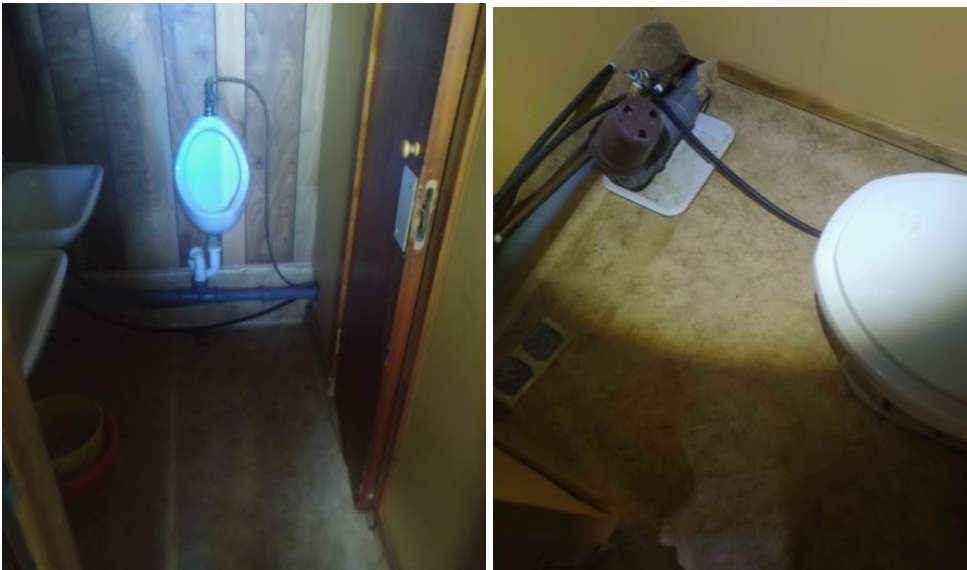
Kylphuoneet ja WC:t ovat käyttöikänsä päässä. Muovimatoissa on asbestia, mikä tulee huomioida purkutöitä tehdessä.

Kuvat 27 ja 28: Märkätilat ovat käyttökänsä päässä.
