TARKASTUSKERTOMUS
11.11.2022

TARKASTUSKERTOMUS jätelain nojalla tehdystä tarkastuksesta kiinteistölle 583-402-29-45, Pelkosenniemi

Tarkastus suoritettiin 11.11.2022 kiinteistölle Kurkihyppyläntie 14, 583-402-29-45.

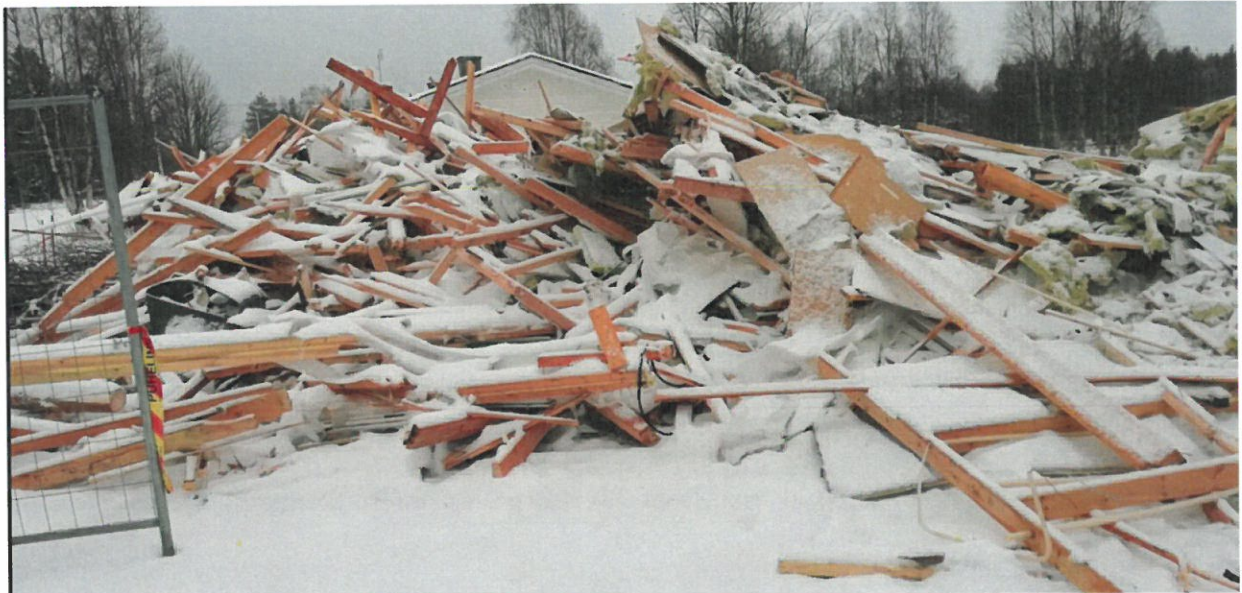
Kuva 2. Purkujätettä läjitettynä kiinteistöllä Kurkihyppyläntie 14.

Veljekset karjalainen Oy:n tulee lajitella purkujätteet erillisiin jakeisiin. Erilliskeräys on järjestettävä ainakin seuraaville jätejakeille:

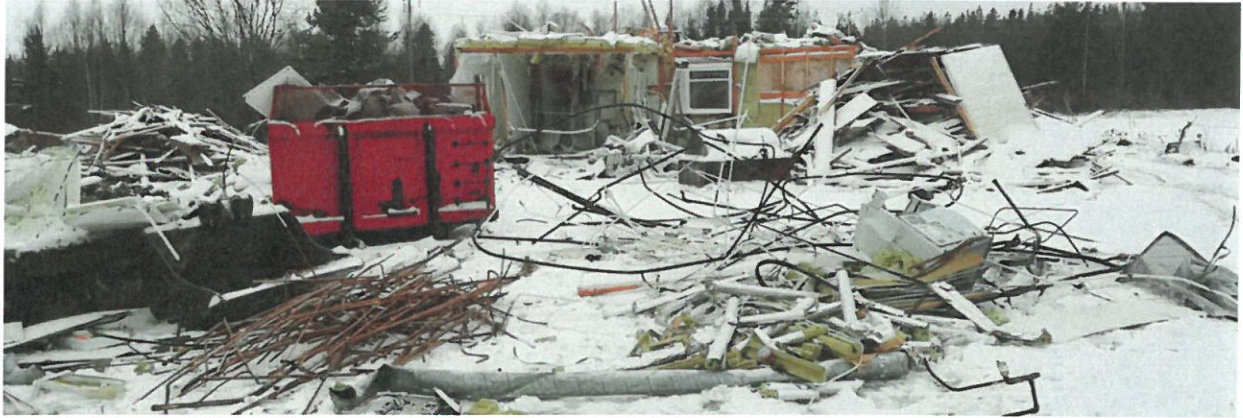
Kuva 3. Kiinteistöllä Kurkihyppyläntie 14 eroteltuja jätejakeita.

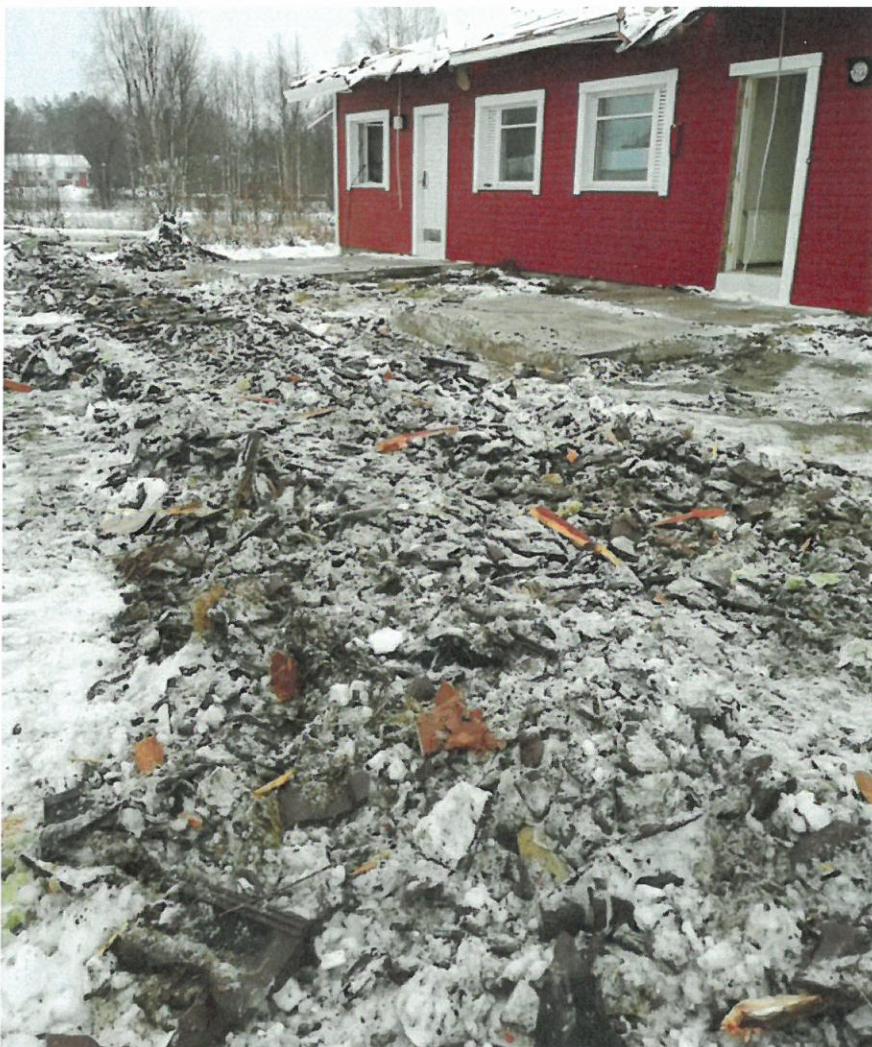
Kuva 4. Kattotiilet purettavista taloista oli levitetty ajouralle murskana kiinteistöllä Kurkihyppyläntie 14.

Purkutyömaata ei ollut kokonaan rajattu. Kiinteistölle oli levitetty maahan murskattuja kattotiiliä (kuvat 4–6). Näytti siltä, että kattotiilet on levitetty kiinteistön sisäisille kulku-urille. Purkutyömaalla ei ollut osoitettu selkeitä paikkoja eri jätejakeille. Purkutyömaalla oli kuitenkin muutama paikka, johon oli lajiteltu purettua metallia, mineraalivillaa, sekä puuta. Suurin osa jätteestä kuitenkin oli lajittelematta. Esimerkiksi purettu kipsilevyt olivat purkupuun kanssa samoissa läjissä. Kiinteistöllä havaittiin myös asuntojen irtaimistoa purkujätteen seassa. Asuntojen irtaimiston joukossa esimerkiksi kuvassa 7 esitetty autonakku.

- 1) betoni, tiili, kivennäislaatat ja keramiikka mahdollisuuksien mukaan lajiteltuina jätelajeittain;
- 2) asfaltti;
- 3) bitumi ja kattohuopa;
- 4) kipsi;
- 5) kyllästämätön puu;
- 6) metalli;
- 7) lasi;
- 8) muovi;
- 9) paperi ja kartonki;
- 10) mineraalivillaeriste;
- 11) maa- ja kiviaines

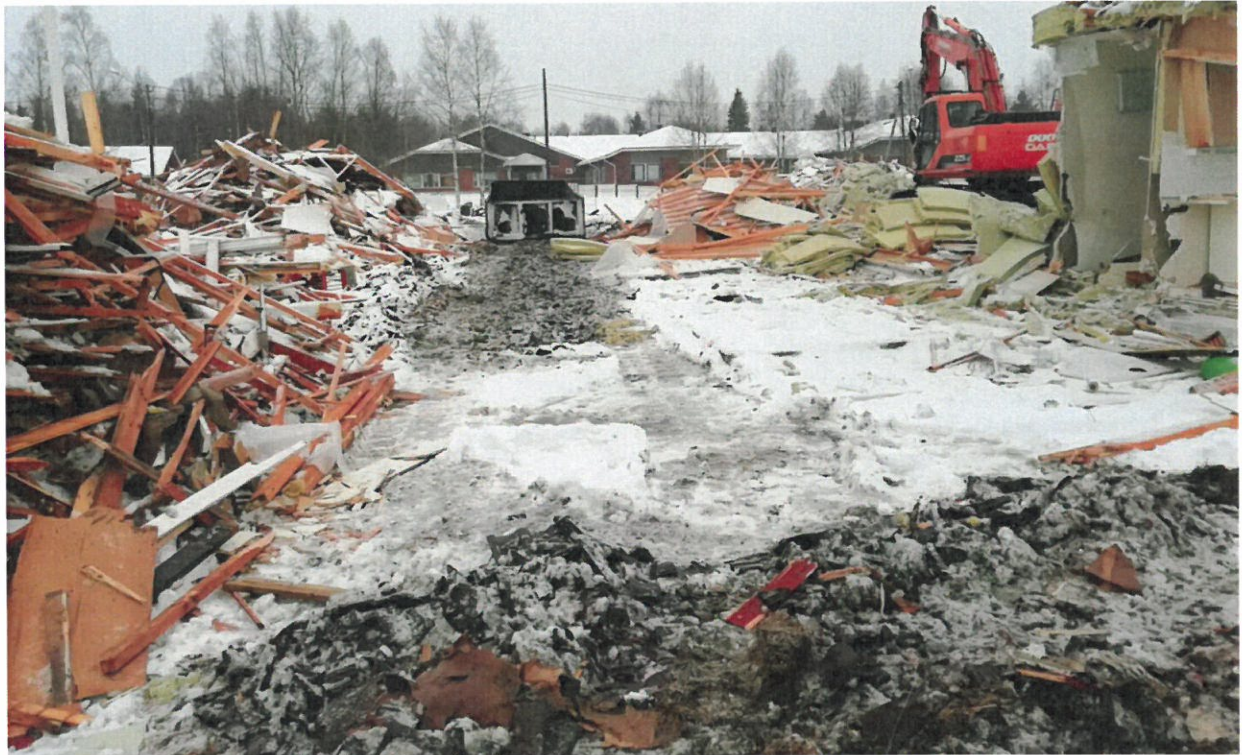
Kuva 5. Kattotiilet purettavista taloista oli levitetty ajouralle murskana kiinteistöllä Kurkihyppyläntie 14.

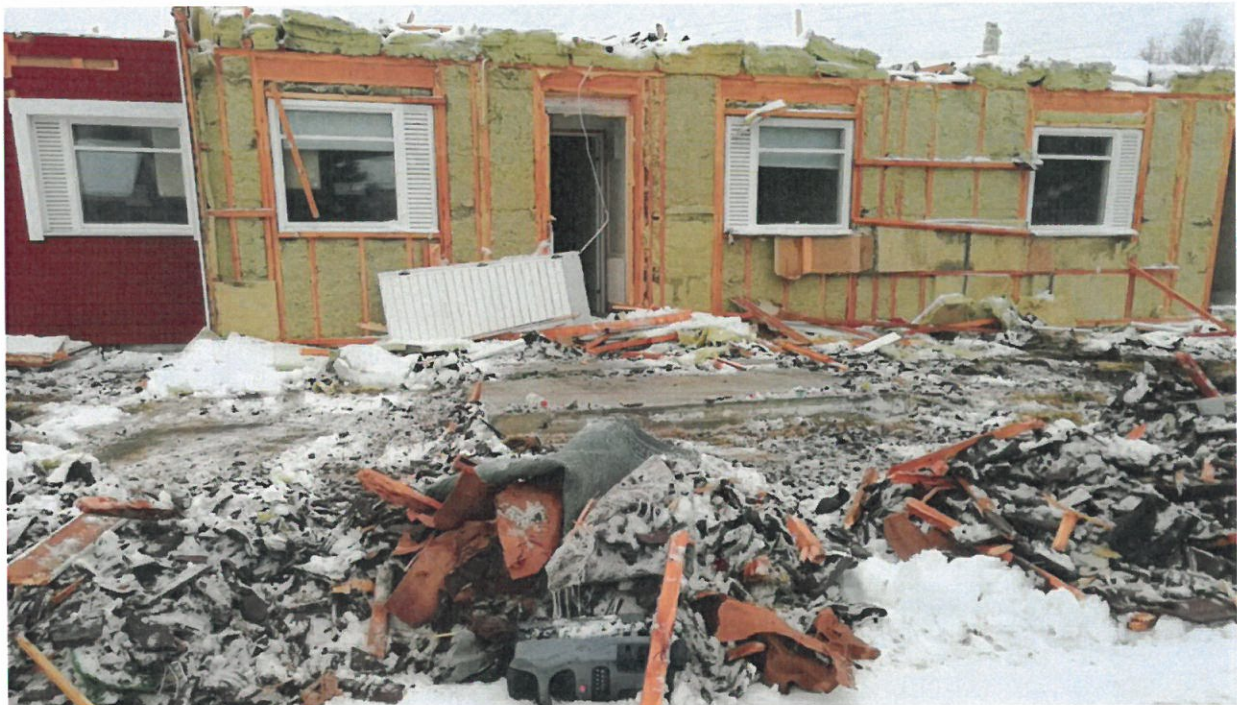
Kuva 6. Purettavien kattotiilien seassa oli myös ainakin purkupuuta ja muuta sekalaista purkujätettä.

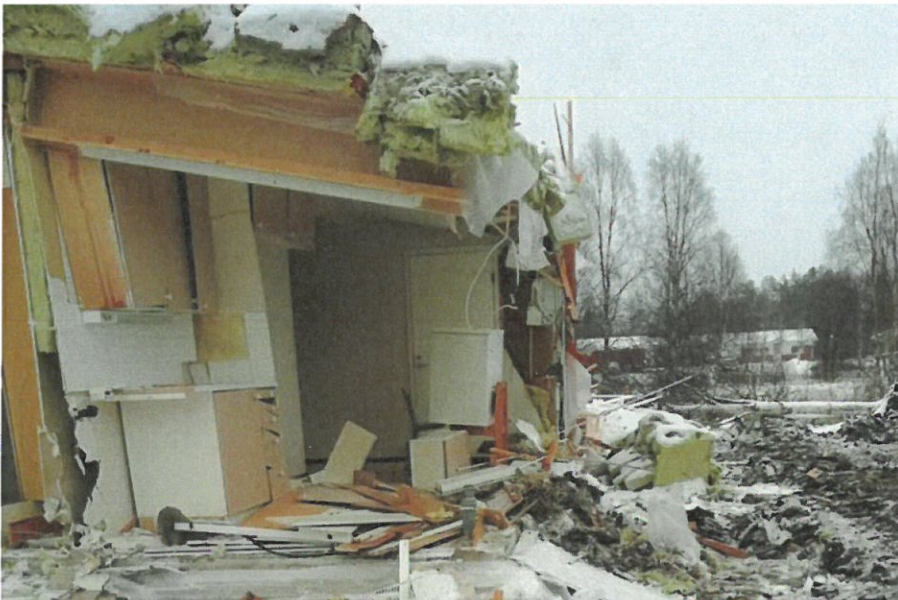
Kuva 8. Tarkastuksen perusteella voidaan todeta, että ainakin osassa huoneistoja oli vielä irtaimistoa sisällä. Esimerkiksi kuvassa jääkaappi.

Purkujätteestä tulee myös eritellä omaksi kerättäväksi jakeeksi SER-jäte, joka tulee toimittaa kierrätykseen. Myös muu asuntoihin, sekä kiinteistölle jätetty irtaimisto tulee lajitella ja toimittaa eteenpäin käsiteltäväksi. Vaaralliset jätteet tulee pitää erillään muista jätejakeista jätelain 17 §:n vaarallisten jätteiden sekoittamiskiellon mukaisesti.

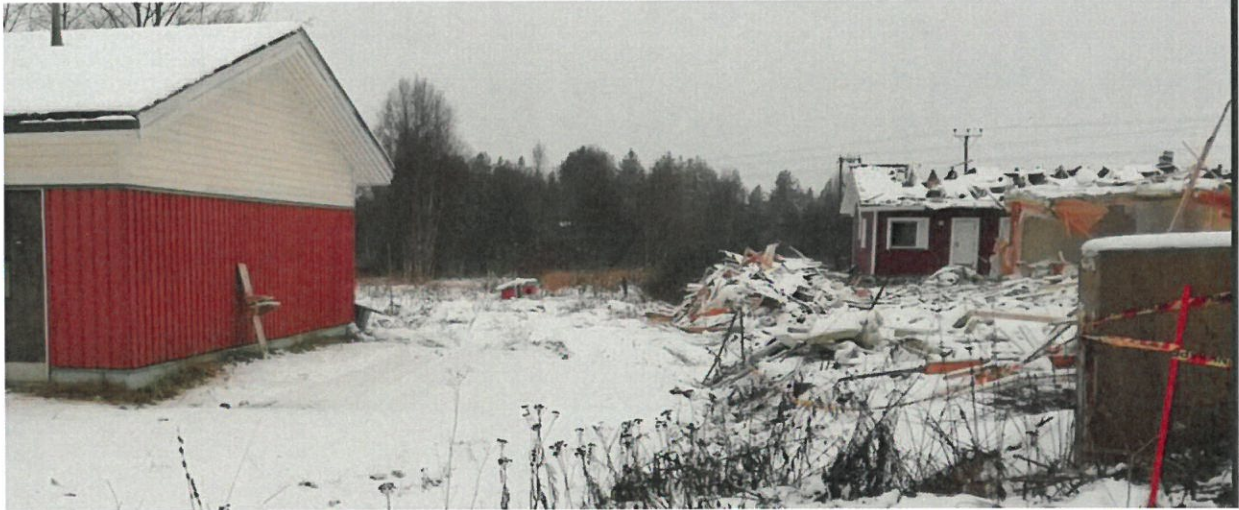
Kuva 9. Purkutyömaan rajaus edelleen asuttavasta talosta (Kurkihyppyläntie 12), sekä purkujätettä työmaan laidalla.

Purkutyö on toteutettava niin ettei siitä aiheudu ympäristön roskaantumista.

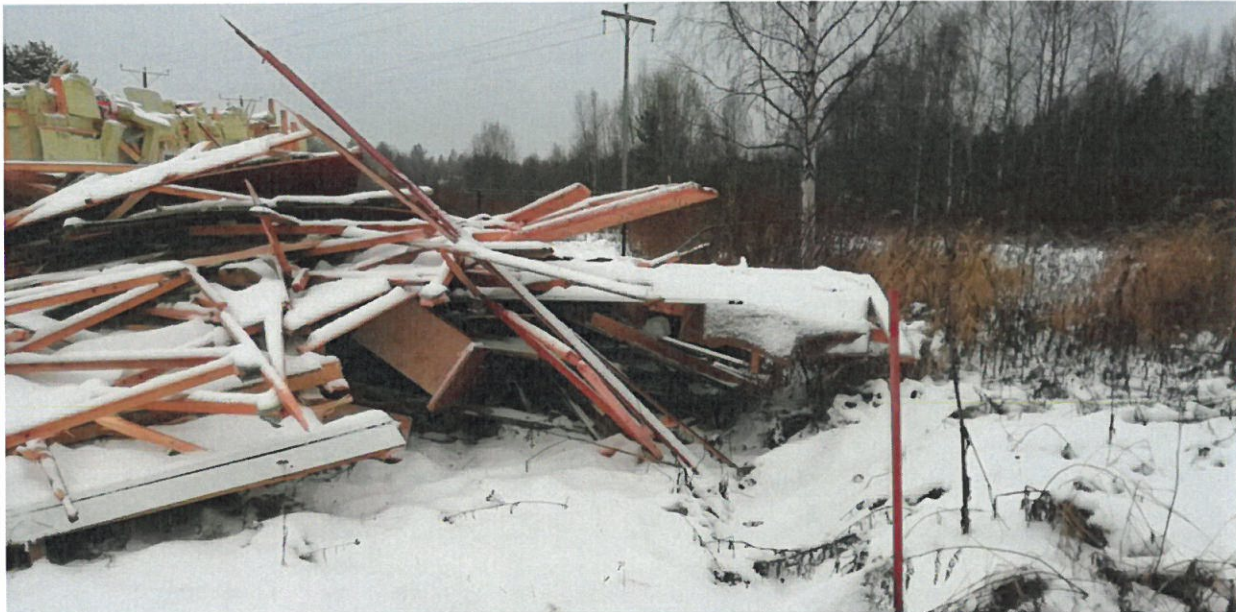
Kuva 10. Purkutyömaan rajaus Kurkihyppyläntie 14 a:n toisella puolella (tieltä kuvattuna talo 14 a kuvan vasemmalla puolella).

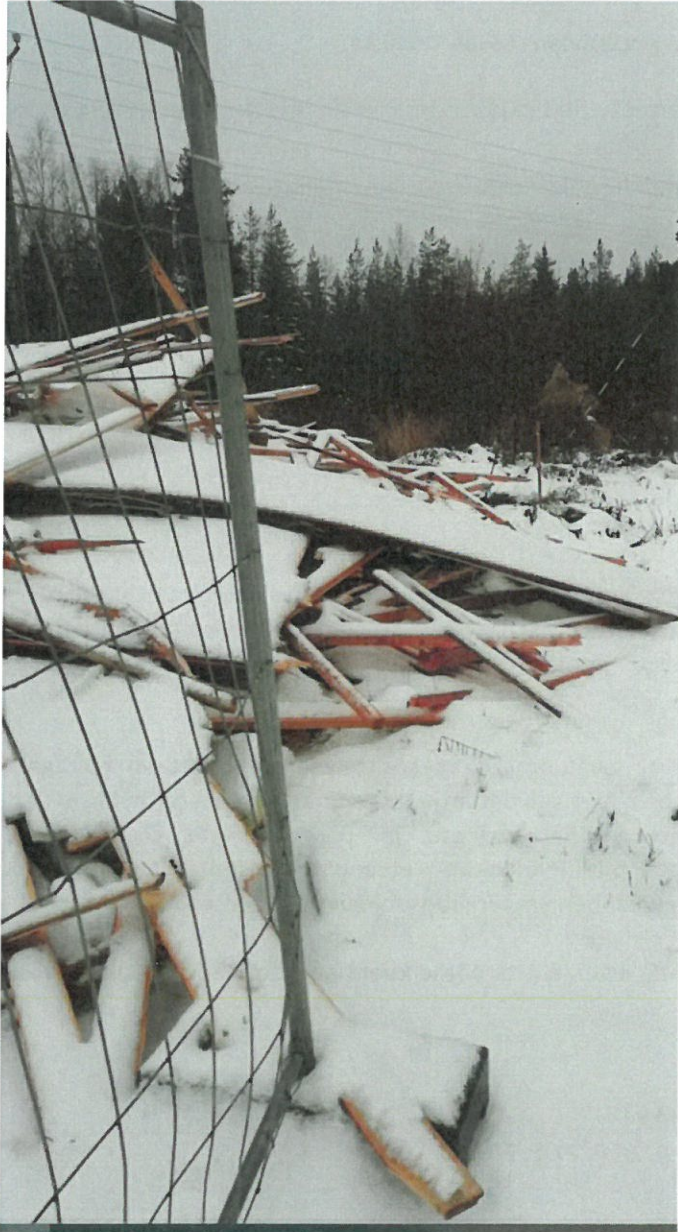
Kuva 11. Purkujätettä kuvattuna Kurkihyppyläntieltä (talo 14 a kuvaajan vasemmalla puolella).
