MITTAUSRAPORTTI

Kortelammentie, Pyhätunturi
Kortteli 307a

Ympäristömelumittaus

PBM Rakennustutkimus

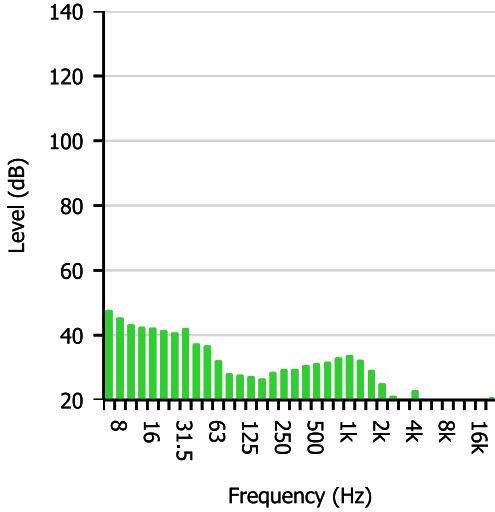
Measurement Summary Report

Name	2			
Time	1.3.2023 12.49.49	Person	Place	Project
Duration	01:02:17	Tero Maaninka	230100	230100
Instrument	G081007, CR:171B	PBM	Kortelamentie

Basic Values	
LAeq	40,2 dB
LAE	75,9 dB
LAFMax	54,9 dB

Statistical Levels (Ln)	
LAF1	45,9 dB
LAF5	44,0 dB
LAF10	42,9 dB
LAF50	39,1 dB
LAF90	34,5 dB
LAF95	33,1 dB
LAF99	31,2 dB
