Kuntoarvio RS¹⁷

Pelkosenniemen Vanhustenkotiyhdistys
Kurkihyppyläntie 12, 98500 Pelkosenniemi

Tarkastuspäivä 28.4.2022 | Raportointipäivä 30.5.2022

Kuntoarvion kohteena oli vuonna 1982 valmistunut palvelutalo.

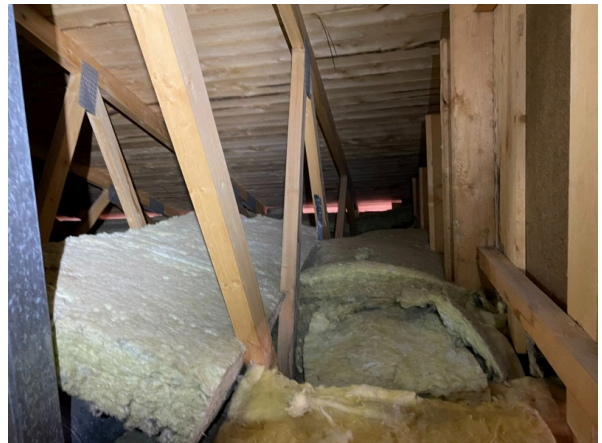
28. Yläpohjatila tuulettuu räystäältä.

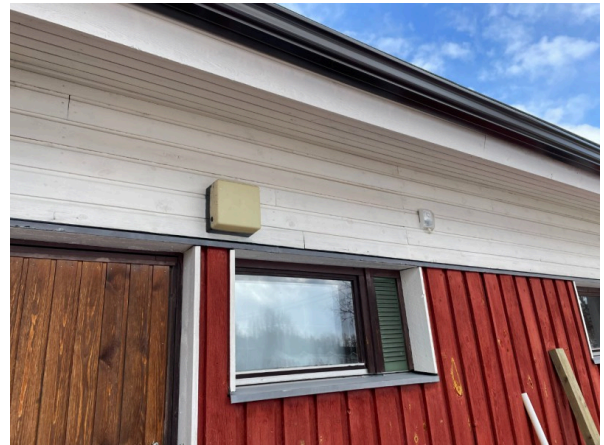
57. Rakenteisiin asennettu valaisin.

- Piharemontin yhteydessä pihavalaitusta on tarpeen mukaan mahdollista lisätä.
- Rakenteisiin asennettujen valaisinten uusiminen.

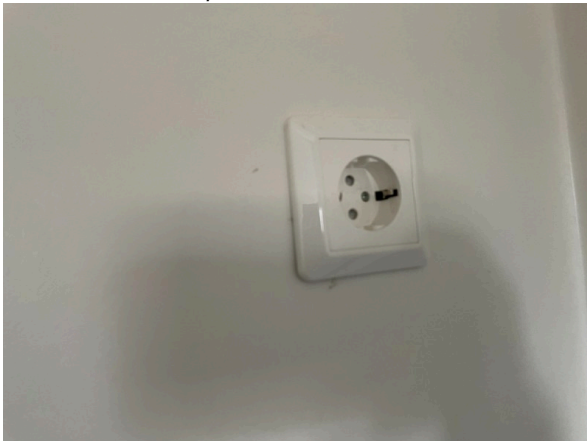
Huoneistojen sähkökalusteet ovat suurelta osin alkuperäisiä. Alkuperäiset pistorasiat ja kytkimet alkavat hiljalleen olla elinkaarensa lopussa ja niissä alkaa enenevässä määrin esiintyä mekaanisia vaurioita. Huoneistojen sisäisten sähkökalusteiden ja ryhmäjohtojen uusimiselle on esitetty karkea varaus PTS:ään. Tällöin myös sähköturvallisuus paranee, kun kaikki pistorasiat muuttuvat maadoitetuiksi ja kaikki rasiat suojataan vikavirtasuojakytkimin.

67. Huoneiston 1 luokan pistorasioita. (märkätila)

- Huoneistojen sähkösaneeraus (varaus).
- Yhteisten tilojen sähkökalusteiden uusiminen (sis. PTS:ssä sähkö- ja telesaneeraukseen).
