# Kuntoarvio RS<sup>15</sup>

Rakennustekniikka, LVI- ja sähköjärjestelmät

**Pelkosenniemen liikkeskus**  
Sodankyläntie 2, 98500 Pelkosenniemi

Tarkastuspäivä 14.9.2022 | Raportointipäivä 3.10.2022

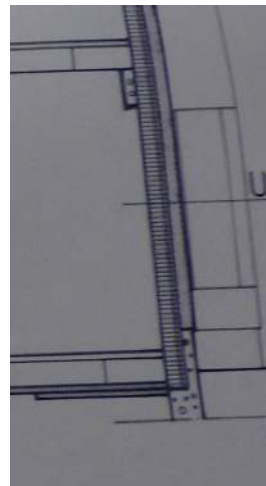
2. Piilosokkeli rakennetta musiikkiluokan kohdalla.

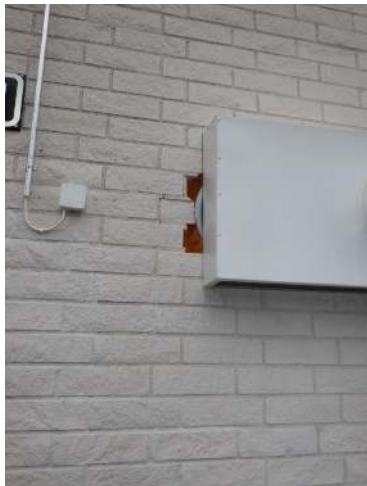
Tiilien saumauksissa havaittiin paikoin halkeilua. *Julkisivujen metallirakenteissa on havaittavissa korroosiovaurioita, suositellaan niiden puhdistamista ja huoltomaalausta. Elastisissa julkisivusaumauksissa on havaittavissa halkeilua ja epätiiveyttä.*

23. Läpivienti saumaamatta ja tiilisauma irti

- Julkisivun elastistensaumojen uusiminen.
- Tiilisaumojen paikkauskorjaukset.
- Julkisivun metalliosien huoltomaalaus.

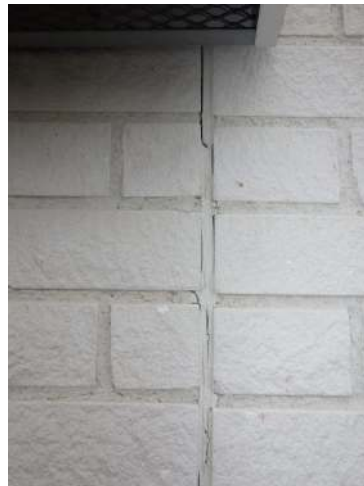
24. Julkisivu saumaus irti

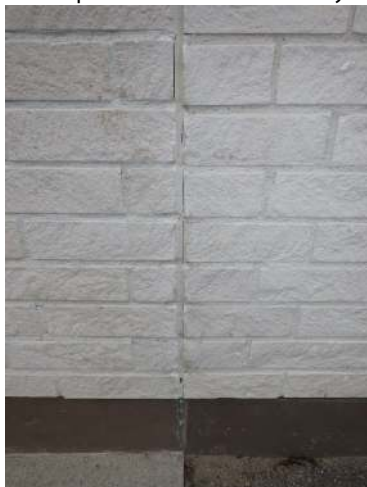
25. Julkisivu saumaus irti

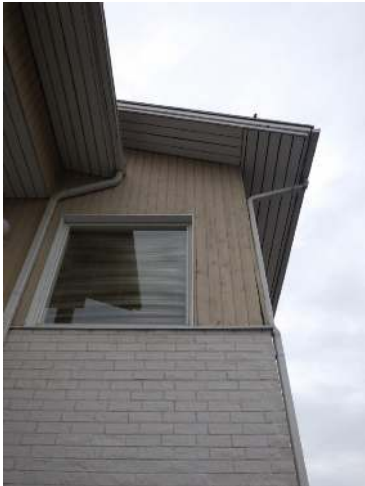
27. Nurkkalauta haljennut puuverhouksessa

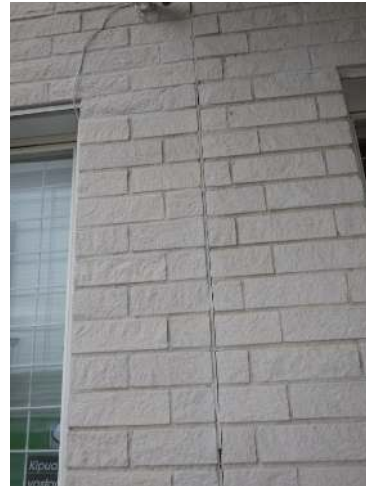
28. Julkisivu saumaus irti

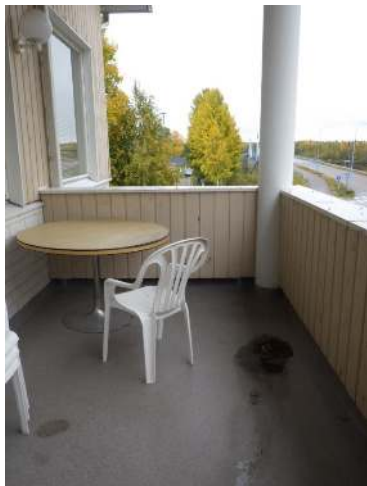
43. Roskaa parvekkeen vedenpoistossa

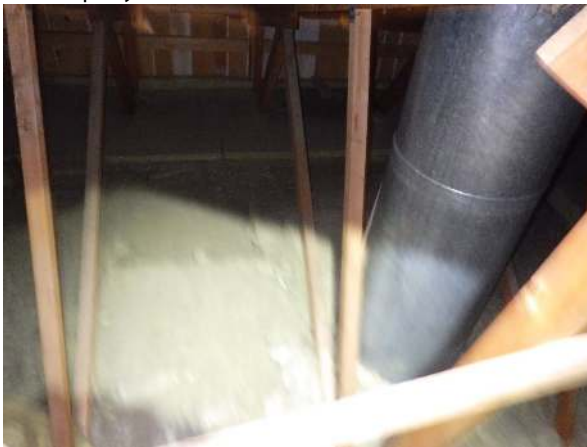
50. Eristämätön IV-kanava yläpohjatilassa

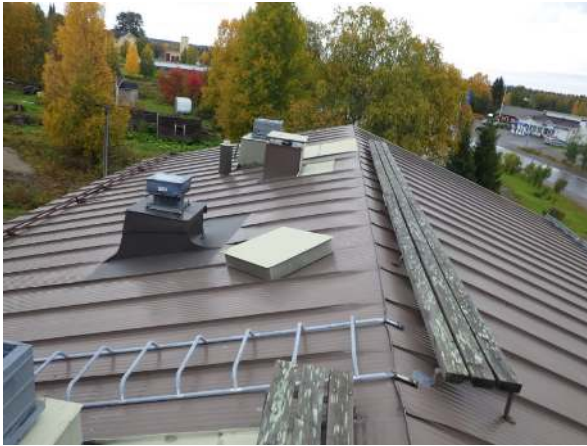
54. Kattosillat kiinnitetty suoraan peltikatteen läpi, kiinnityksiä tiivistetty.

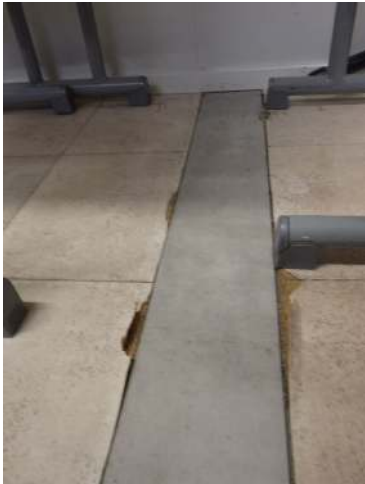
58. Luokkahuoneen lattiapintamateriaalissa pinnoitteen irtoilua.

- Tilojen pintakunnostuksia tarpeen ja vaatimusten mukaan.

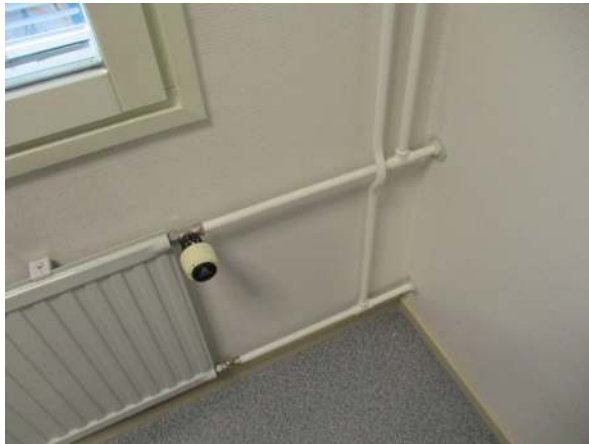
Lämmitysverkostot ovat teräsputkea hitsaus- ja kierrelitoksien. Teräsputkesta tehtynä verkoston käyttöikä on vähintään 60...70 vuotta, ellei putkistoa rasita ulkopuolinen kosteus, eikä verkostoon tarvitse lisätä toistuvasti uutta happirikasta vettä. Lämpöjohto on asennettu liikerakennuksille tyypilliseen tapaan näkyviin ja alas laskettujen kattojen suojaan. Lämmitysverkostojen sulku- ja säätöventtiilit (linjaventtiilit) ovat palloventtiileitä. Paluupuolen venttiileissä on säätöosat. Linjaventtiilit ovat osin alkuperäisasennuksia ja osin uusittuja. Linjasulku- ja linjasäätöventtiilien tekninen käyttöikä on keskimäärin noin 30 vuotta.

73. Lämpöjohdot ovat alkuperäisasennettuja teräsputkia

- Lämmityksen perussäätö (=lämmitysverkostojen tasapainotus), johon sisällytetään patteriventtiilien uusiminen ja lähtökohtaisesti myös linjasulku- ja linjasäätöventtiilien uusiminen.

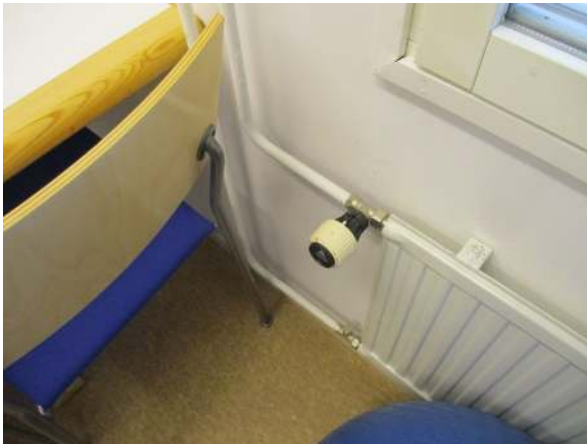
Lämmitysverkosto on jaettu kahteen pääosioon, patterilämmitysverkostoon ja ilmanvaihdon lämmitysverkostoon. Patterilämmitysverkosto on toteutettu perinteisillä vesikiertoisilla seinäpattereilla. Alkuperäisissä tuloilmakoneissa IV-lämmitysverkostoon kytketyt patterit. Lämmityspatterit ovat alkuperäisasennuksia. Suljettuihin lämmitysverkostoihin liitettyjen pattereiden käyttöikä on vähintään 50 vuotta, mikäli patterit eivät altistu ulkopuoliselle kosteusrasitukselle ja/tai lämmitysverkostoon ei tarvitse lisätä toistuvasti uutta happirikasta vettä. Seinäpatterit on varustettu termostaattipatteriventtiileillä. Suurin osa patteriventtiileistä on alkuperäisasennuksia. Venttiileitä/termostaattiosia on uusittu yksittäin tarpeen mukaan huoltokorjauksina. Patteriventtiilien tekninen ja taloudellinen käyttöikä on noin 15...30 vuotta.

83. Patteriventtiilit ovat pääosin alkuperäisasennuksia

- Patteriventtiilit uusitaan lämmityksen perussäädön yhteydessä.

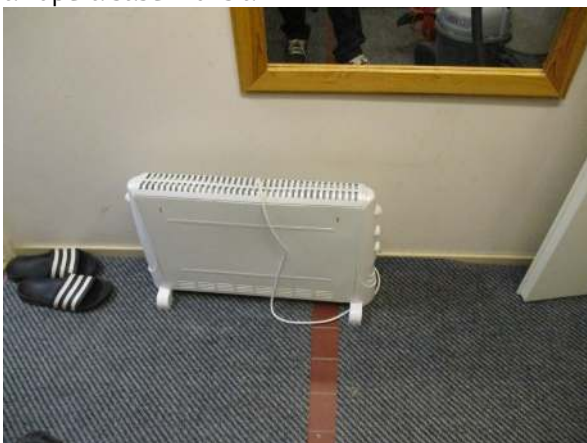
85. Tarkastuskierroksella havaittu lisälämmitin

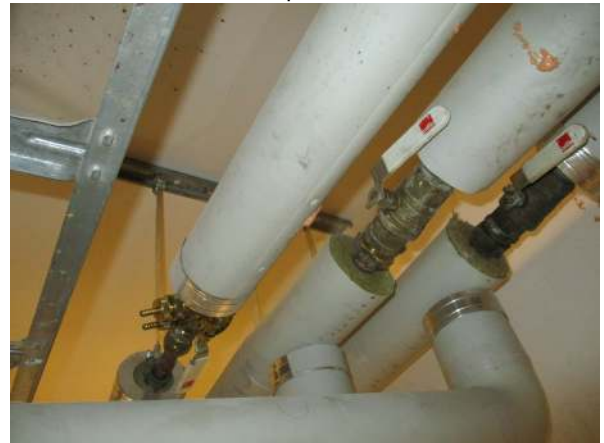
94. Vesijohdot venttiileineen ovat perusrungoltaan alkuperäisiä

- Putkiremontti (vesijohdojen kokonaisvaltainen uusiminen, hinta-arvio sisältää myös vesijohdoputkiremontin rakennetekniset työt).

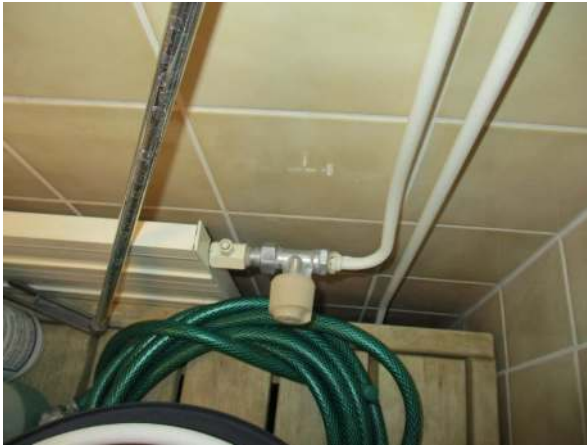
95. Lämminvesikiertoverkostoon (Lvk) on liitetty joitakin pattereita

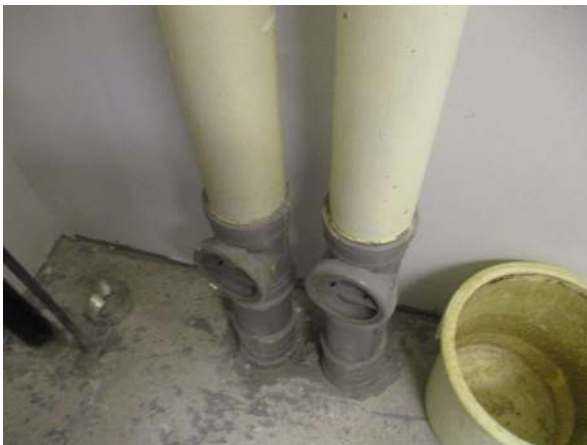
98. Muovi-/valurautaviemäroinnin rajapintaa 1. kerroksen lattian rajassa

- Valurautaviemäreiden kunnon kartoitus (pistokoeluontoinen sisäpuolinen videokuvaus).

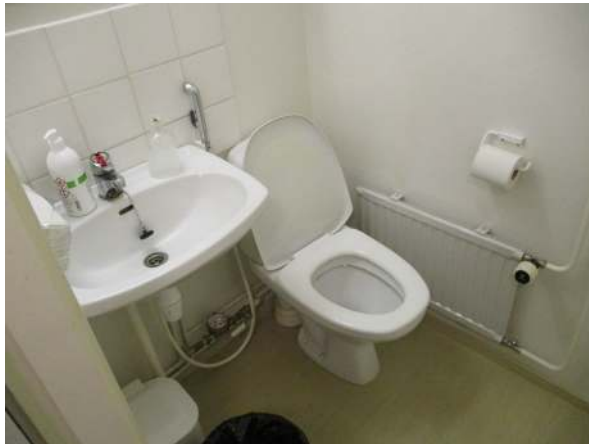
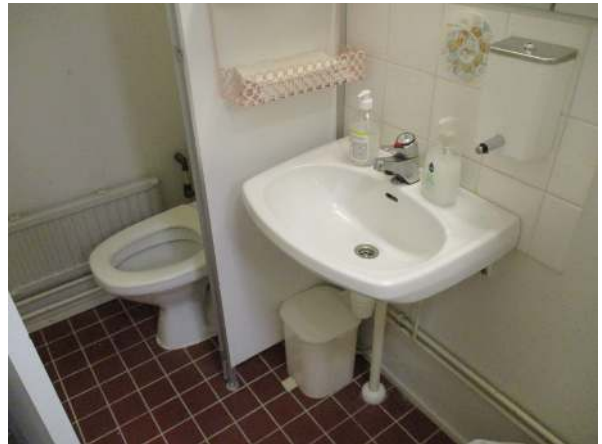
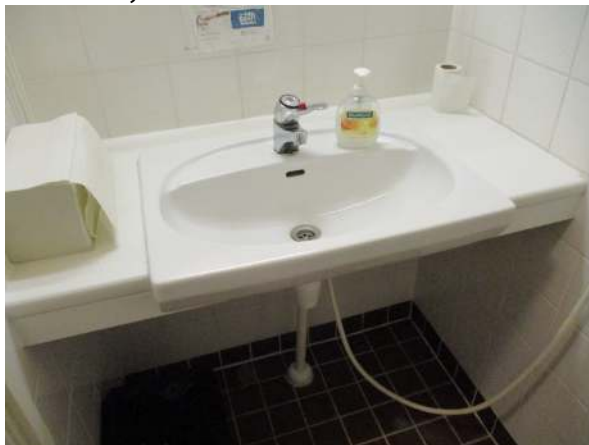
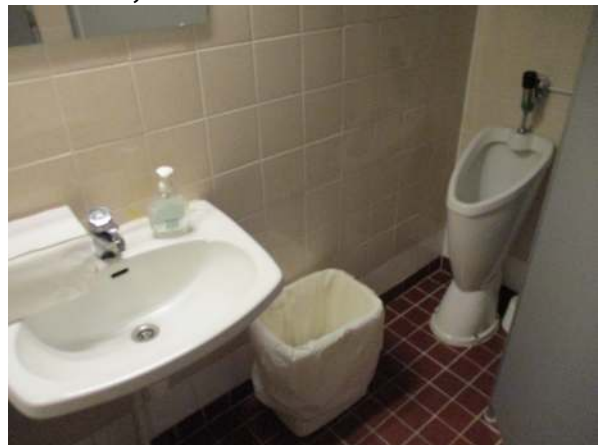
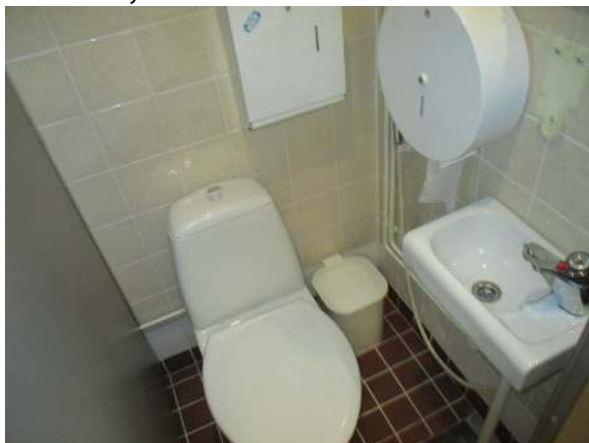
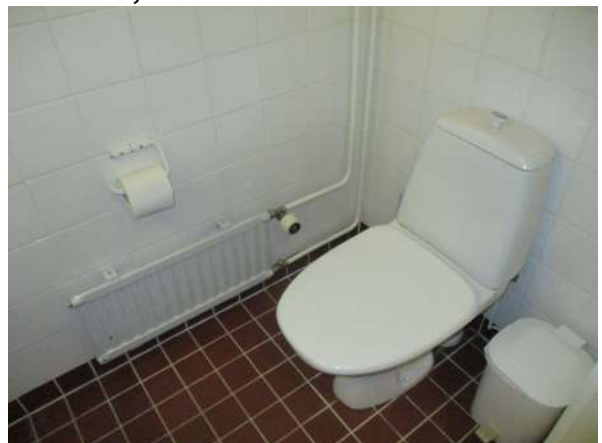
Vesi- ja viemärikalusteet ovat pääosin alkuperäisasennuksia. Hanasekoittajien tekninen käyttöikä on noin 15...25 vuotta ja wc-istuimien noin 35...50 vuotta.

100. Vesi- ja viemärikalustusta

- Vesikalusteet uusitaan putkiremontissa (vesijohtojen uusimisessa, hinta-arvio sisältyy putkiremonttiin)

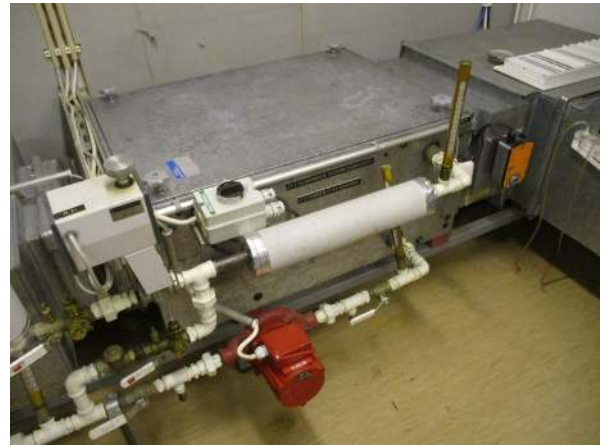
107. TF-2, saunaosaston tuloilmakone

- Ilmanvaihtosaneeraus (ilmanvaihtokoneiden, kanavistojen päätelaitteiden laajamittainen uusiminen)

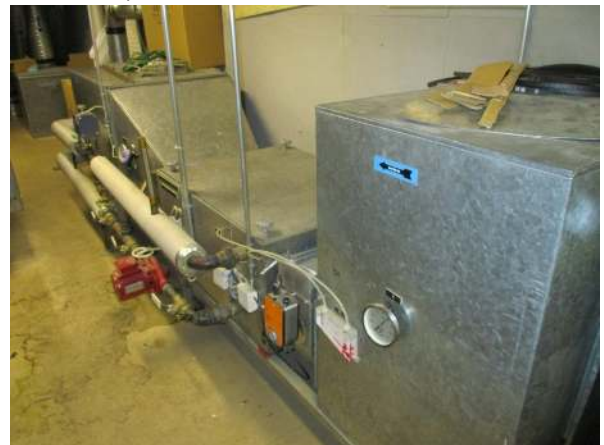
109. TF-4, keittiön tuloilmakone

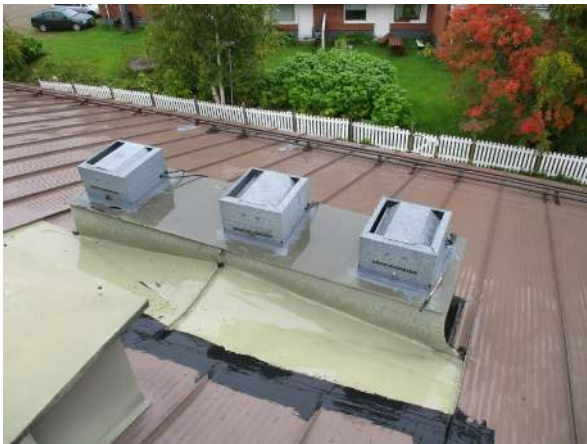
110. Alkuperäisrunkoisia poistoilmakoneita vesikatolla

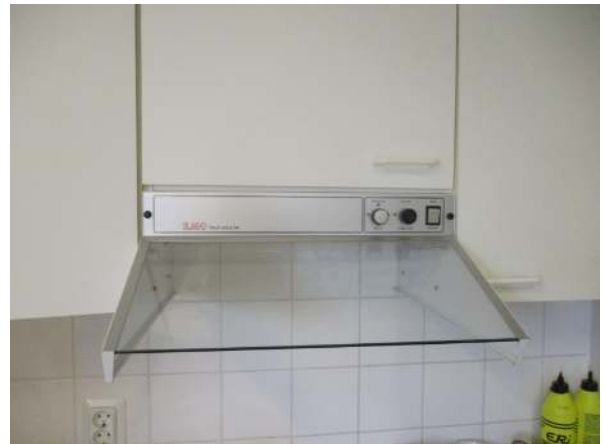
111. Päiväkotitilasta on poistoilmanvaihto talotuulettimella

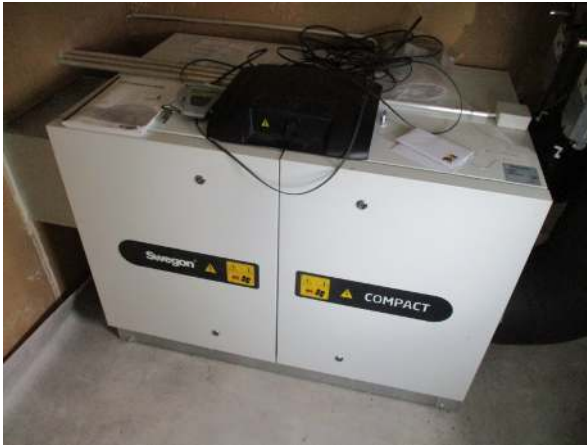
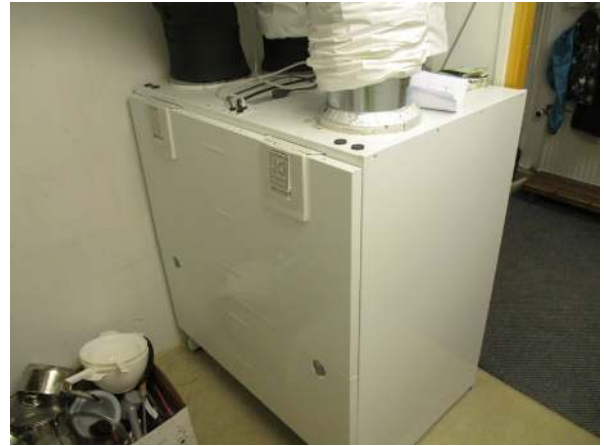
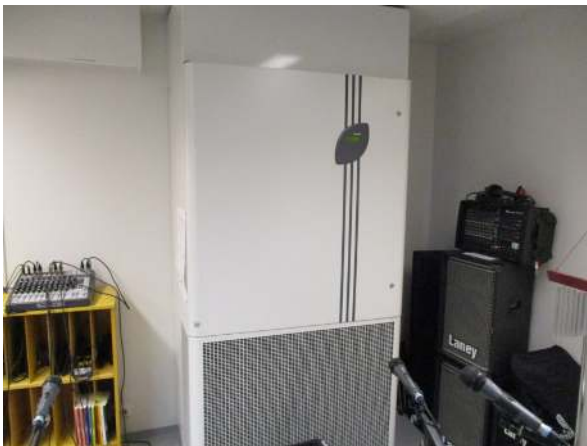
112. Koulukäyttömuutoksissa lisätty ilmanvaihtokone

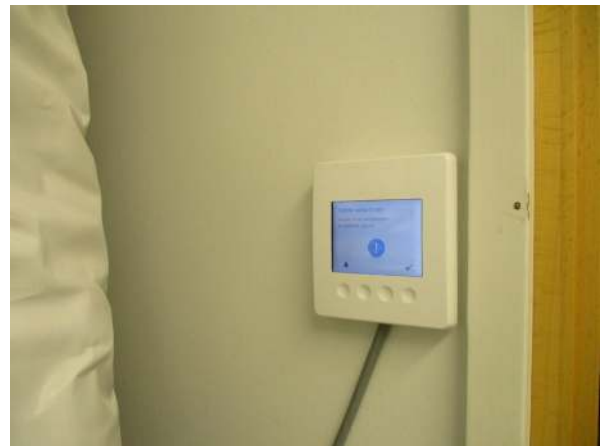
115. Lisätyjä ilmanvaihtokoneita ohjataan niiden yhteydessä olevista käyttöpäätteistä

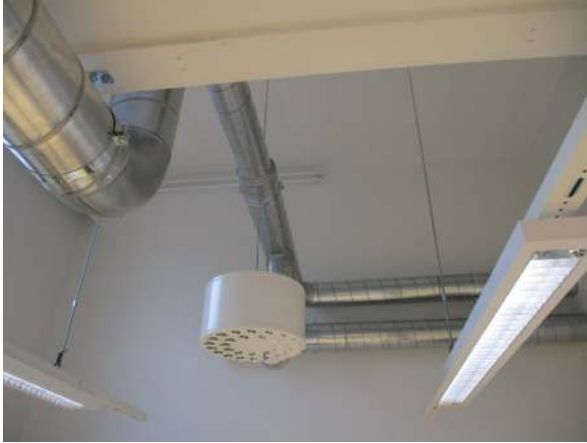
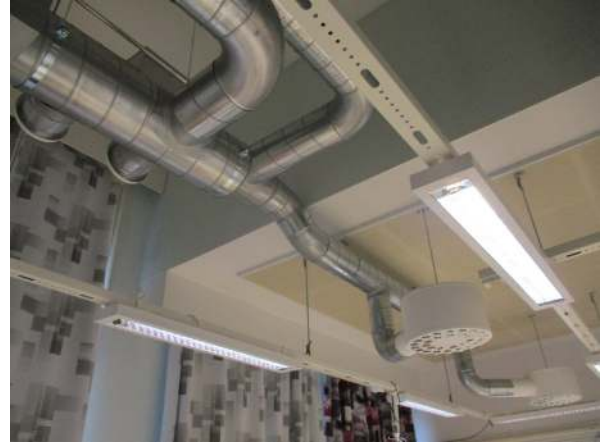
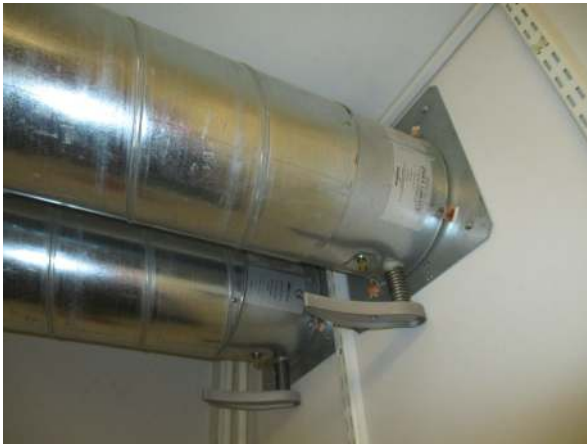
116. Uusittua ilmanvaihtokanavointia varusteineen

- Ilmanvaihtosaneeraus (kanavistojen uusiminen/lisäys tarpeellisin osin, samalla mahdollisesti käyttöön jäävien vanhojen kanavisto-osuuksien puhdistus ja mahdollisten kuitulähteiden poisto)

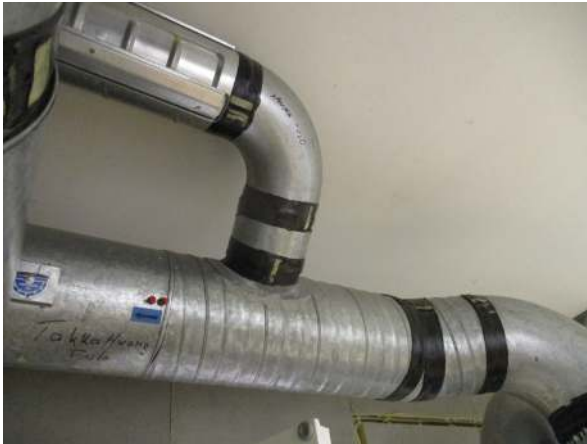
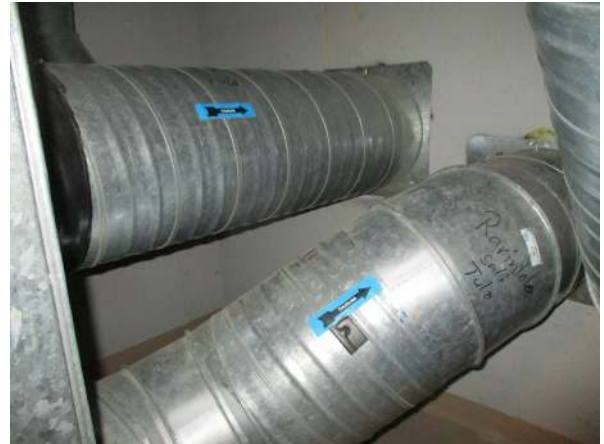
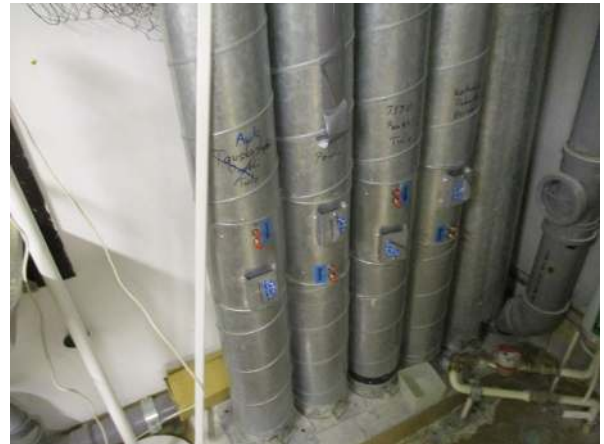
118. Alkuperäistä ilmanvaihtokanavointia varusteineen

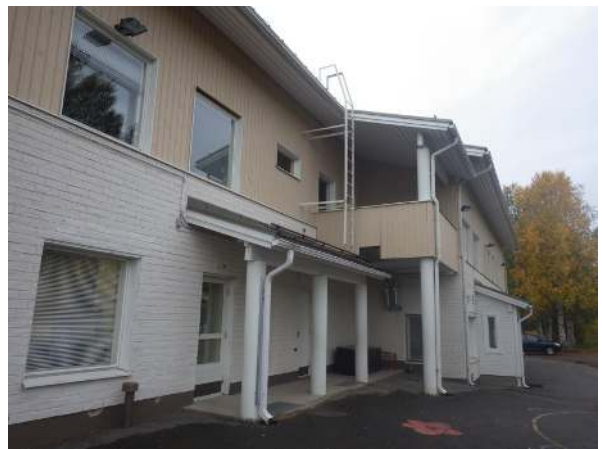
129. Rakenteisiin asennettuja valaisimia.

- Aluevalaistuksen uusiminen vanhimmilta osin.

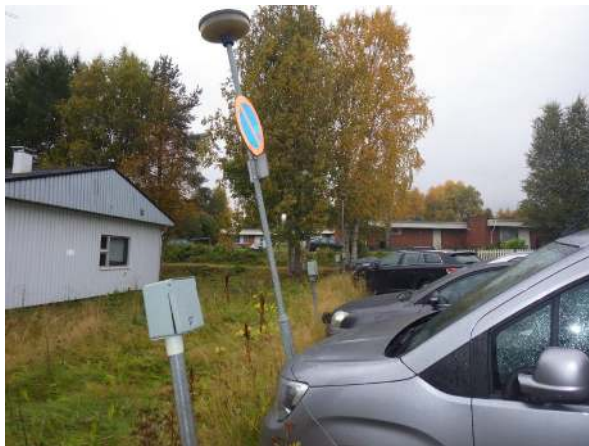
130. Autolämmityspistorasioita (tolpat ja pylväs oikaistava).

- Sähköautojen latauspaikkojen tarvekartoitus.

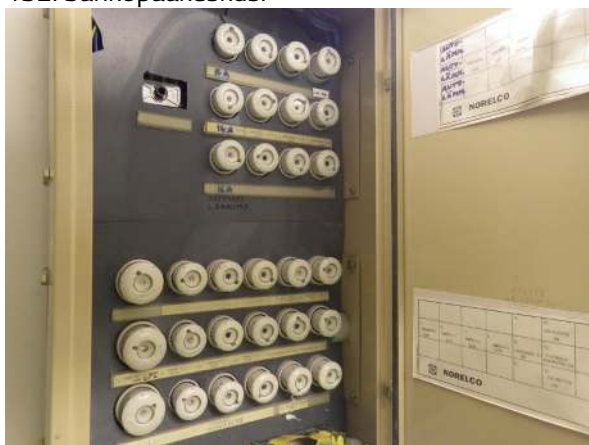
134. Jakokeskuksen JK 1.8. kosketusjännitesuojaus puutteellinen.

- Sähköjärjestelmien uusiminen.
- Keskusten uusiminen nousujohtoineen.

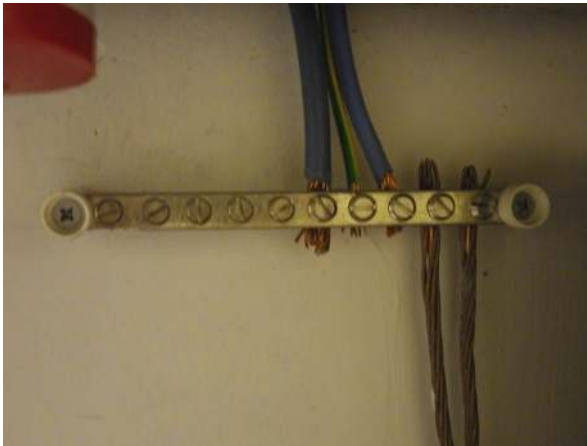
136. Päämaadoituskisko (johtimien merkinnät puuttuvat).

- Maadoitusjärjestelmien uusiminen voimassa olevien määräysten mukaisiksi.

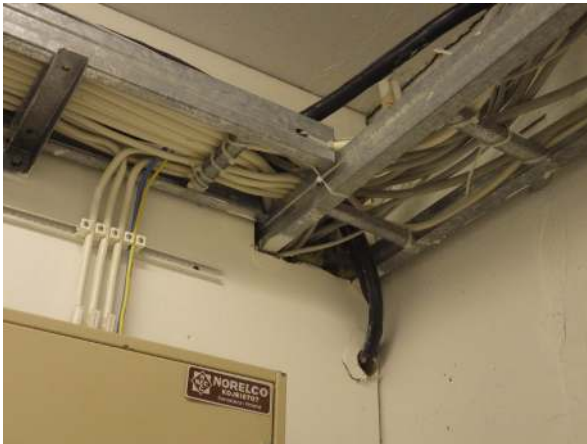
140. Avoin kaapeliläpivienti pääkeskuksillassa.

- Kaapeliläpivientien tarkastus ja tiivistys.

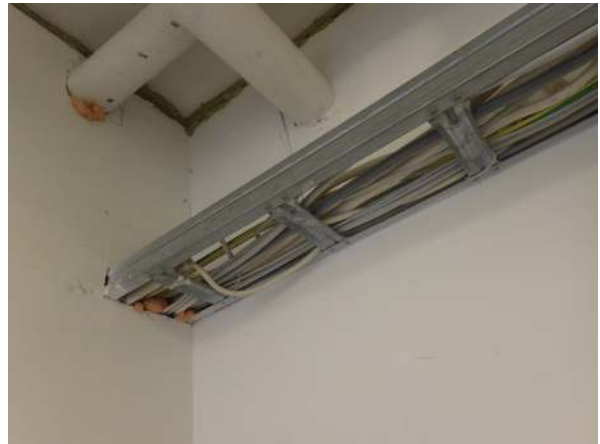
141. Väärin tiivistettyjä läpivientejä lämmönjakuhuoneessa.

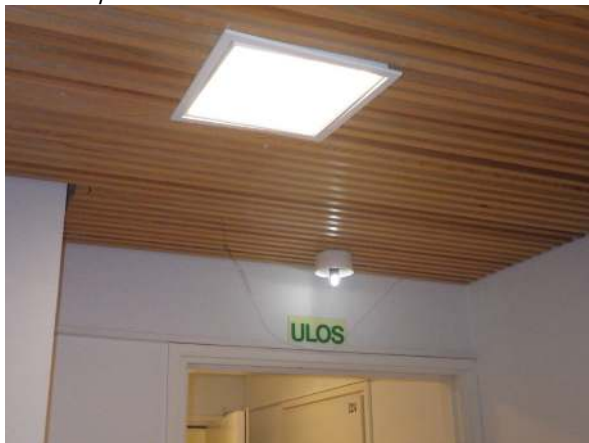
146. Uusittu valaisin, jonka kehys on irtoamassa (rikkoutunut poistumistievalaisin ovella).

- Sisätilojen valaisimien uusiminen ryhmäjohtoiseen ja sähkökalusteiseen.

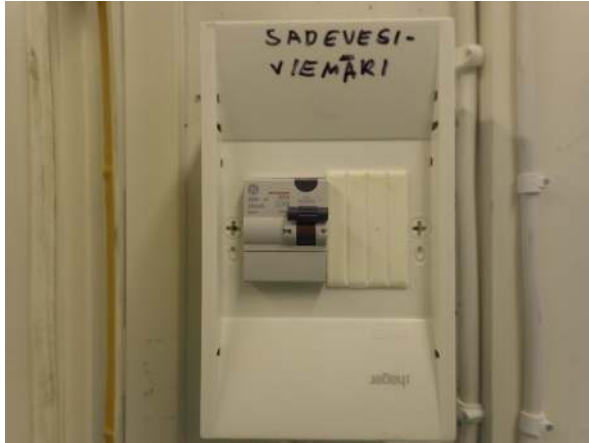
152. Sadevesiviemäreiden lämmityksen vikavirtasuojakytkin.

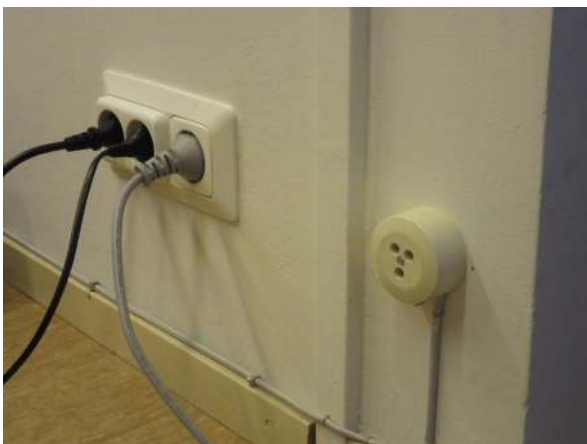
158. Alkuperäinen perinteinen puhelinverkko.

- Yleiskaapelointijärjestelmän täydentäminen.

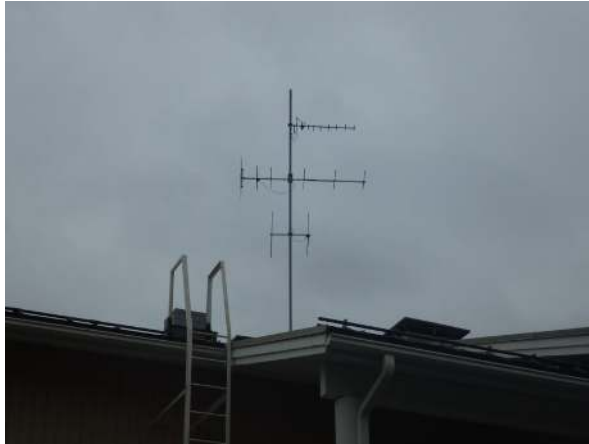
160. Vastaanottoantenni rakennuksen katolla.

- Antenniverkon uusiminen.
