## ASBESTI- JA HAITTA- AINEKARTOITUS

Sodankyläntie 202  
98500, Pelkosenniemi

-Kartoitus rakennusten purkua varten,  
terveyskeskuksen vanha asuntola ja  
sikala

**PBM Rakennustutkimus**

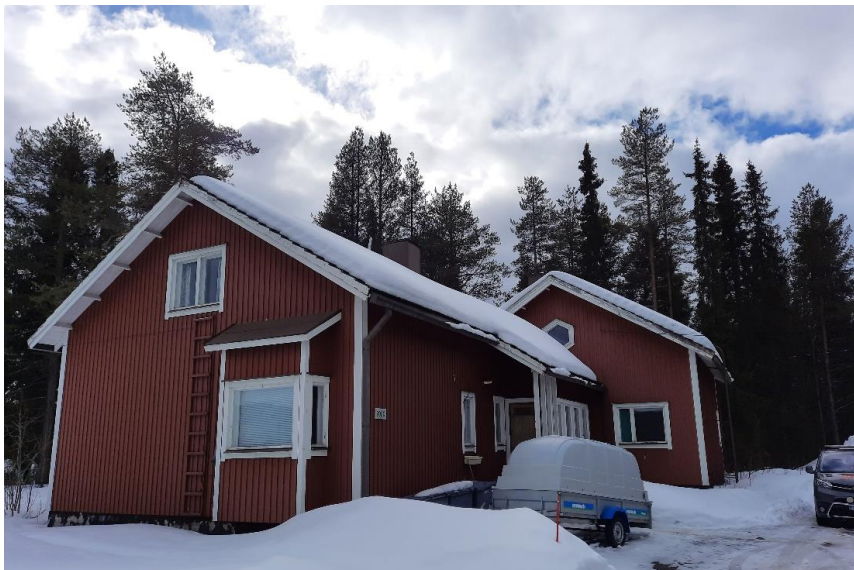
Vanha asuntolarakennus. Rakennuksessa on asbestipitoisia materiaaleja. Asbestin tarkemmat sijainnit on kuvattu kappaleessa 6, ja määrät on laskettuina liitteenä olevaan massataulukkaan. Asbestiputket kulkevat asuntolasta kanaalia pitkin terveysaseman lämmönjakohuoneeseen. Niitä putkia ei inventoitu.

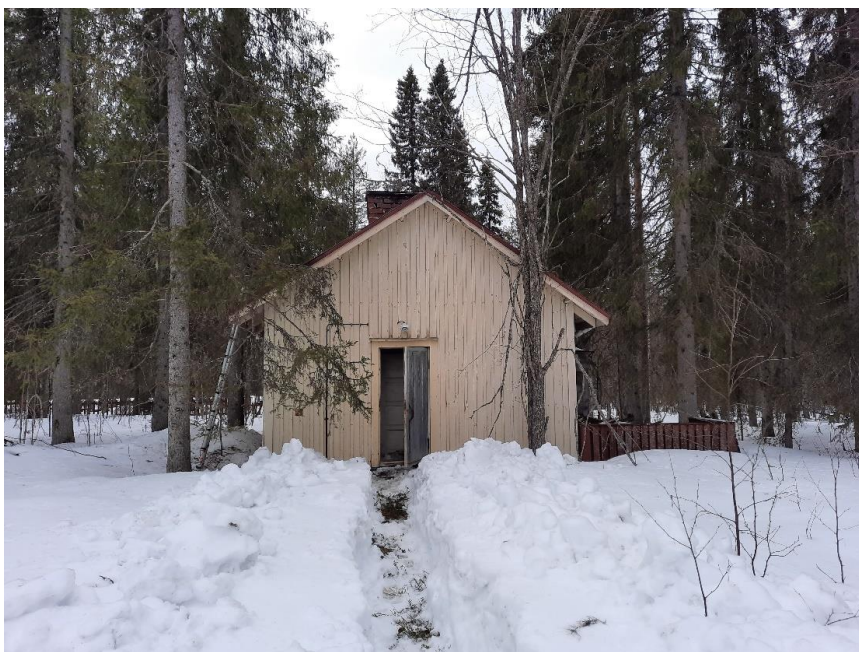
Vanha sikala. Rakennuksessa on asbestipitoisia materiaaleja. Asbestin tarkemmat sijainnit on kuvattu kappaleessa 6, ja määrät on laskettuina liitteenä olevaan massataulukkaan.

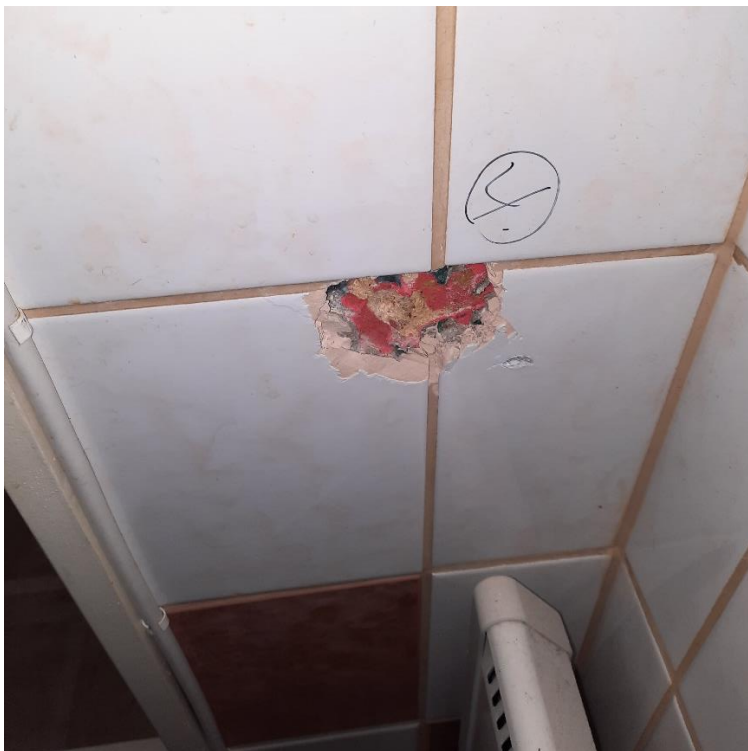
Näyte 4. Wc:n seinälaatta, laasti, sauma-aine, taustalla vanha tapetti ja liima eivät sisällä asbestia.

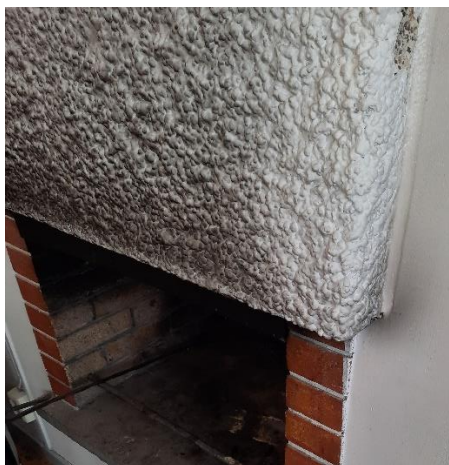
Näyte 5. Tulitiili, hormin rappaus ja maalit eivät sisällä asbestia.

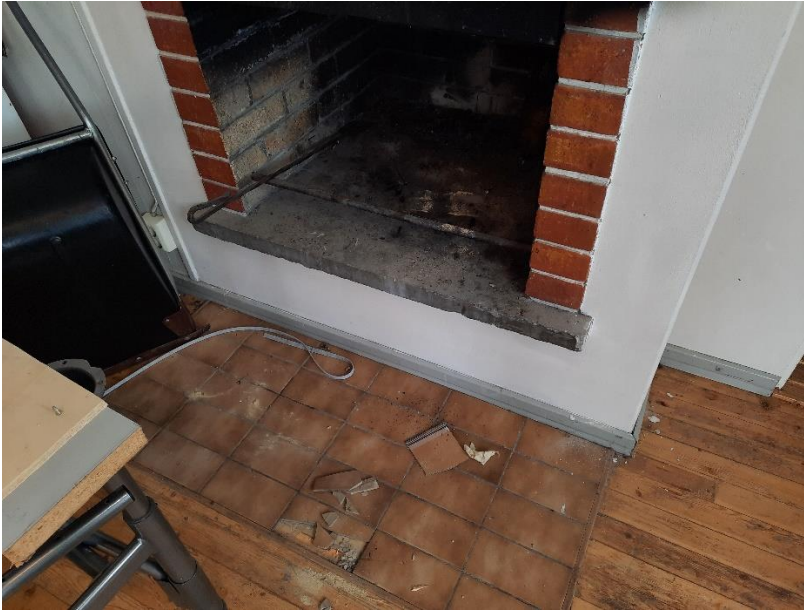
Näyte 6. Takan edustan lattialaatoitus, sauma-aine, liima, hormin maali ja rappaus eivät sisällä asbestia.

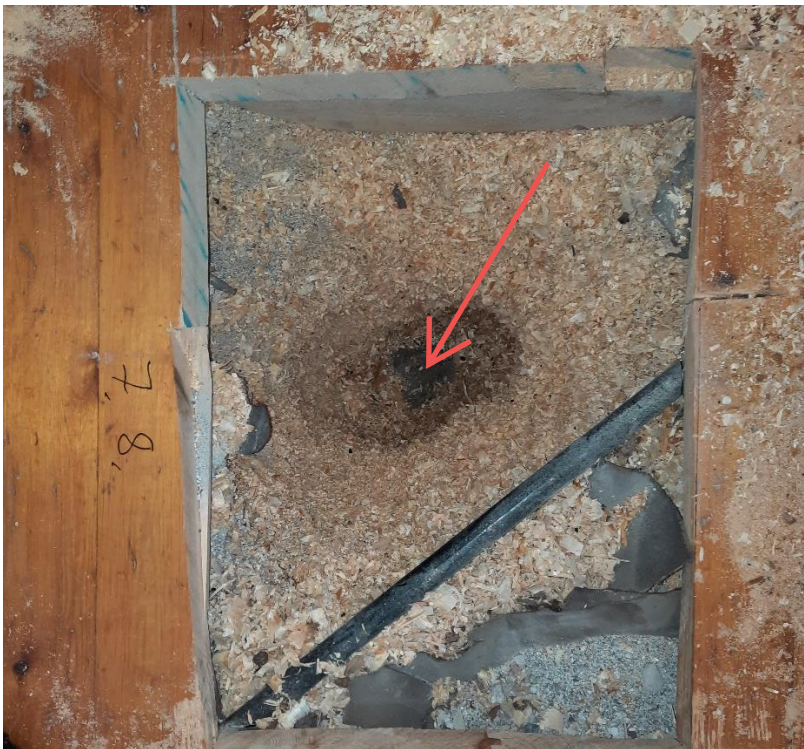
Näyte 8. Holvin pinnalla oleva bitumi ei sisällä asbestia.

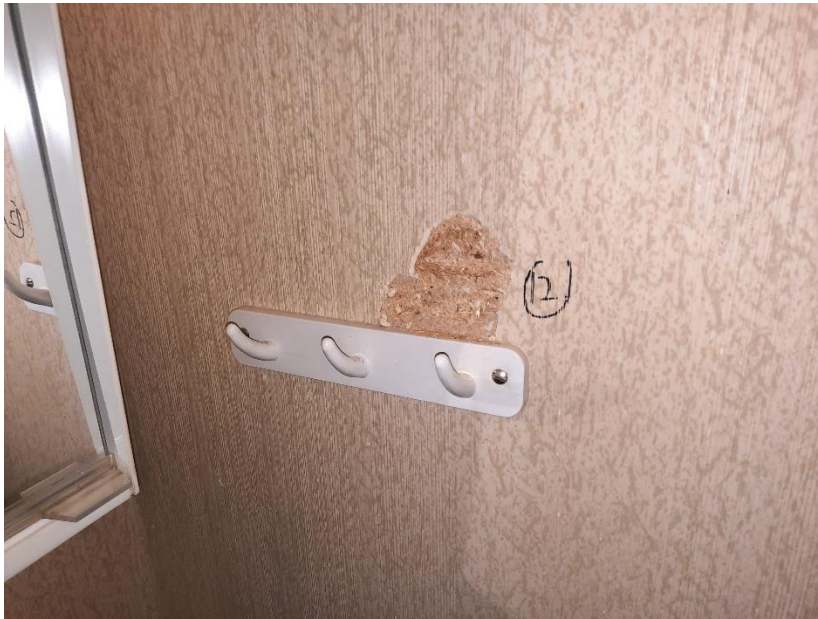
Näyte 12. Wc-tapetti ja liima eivät sisällä asbestia.

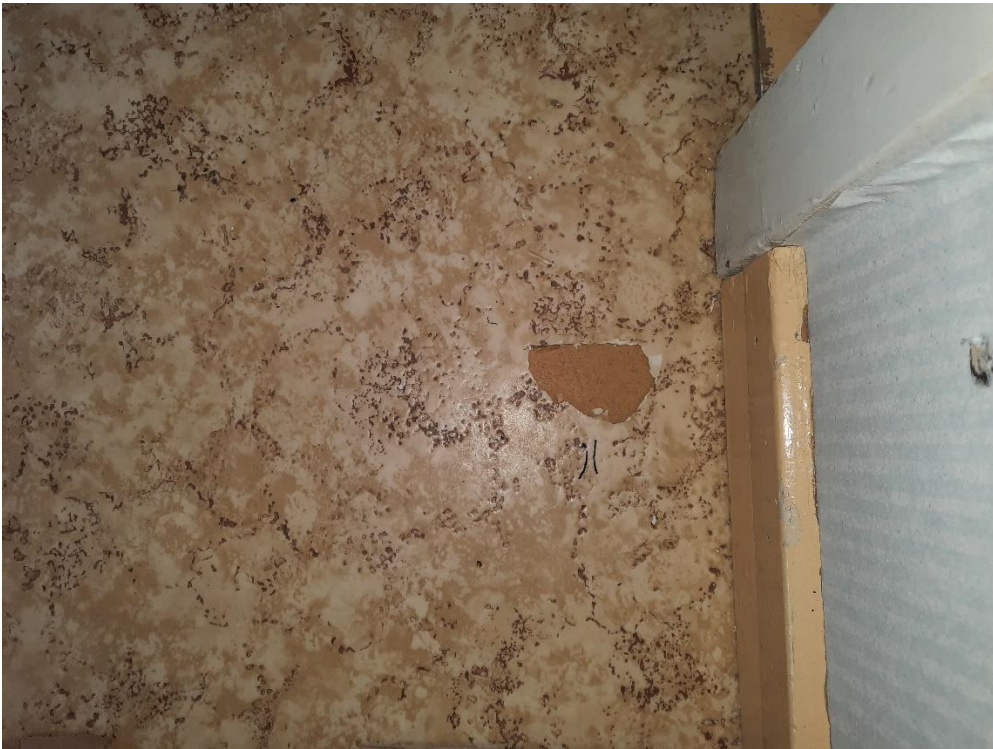
Näyte 16. Kuvioitu matto ja liima eivät sisällä asbestia.

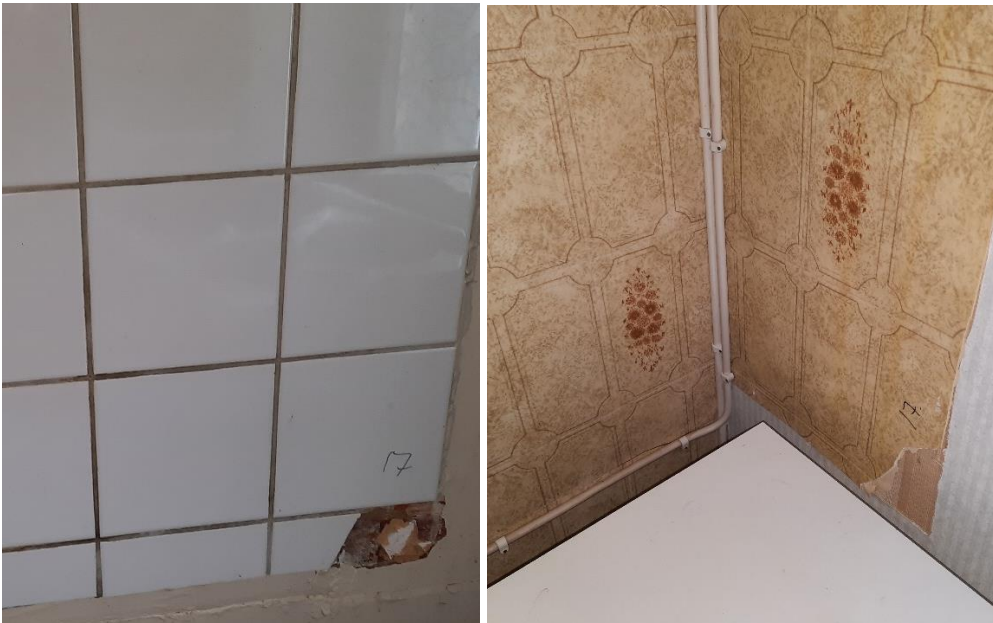
Näyte 17. Välitilalaatta, laasti, sauma, ruskea liima, tapetti ja liima eivät sisällä  
Päätyhuoneiston keittiön välitilat. *Uusittujen tapettien taustalla voi olla kuitenkin asbestitapettin jäämiä kuten muissakin keittiöissä.*

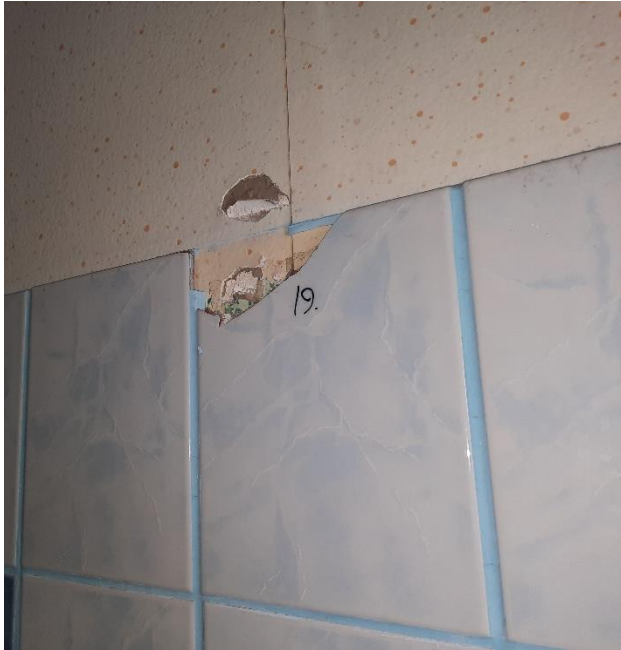
Näyte 19. Seinälaatta, sininen sauma-aine, laasti, tapetti ja liima eteisen wc-tilassa eivät sisällä asbestia.

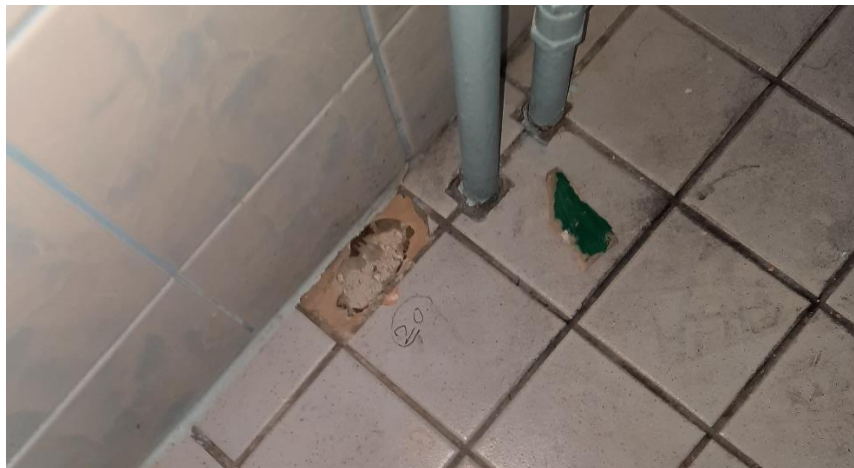
Näyte 20. Lattialaatta, laasti, sauma-aine, matto, liima ja tasoite eteisen wc-tilassa eivät sisällä asbestia.

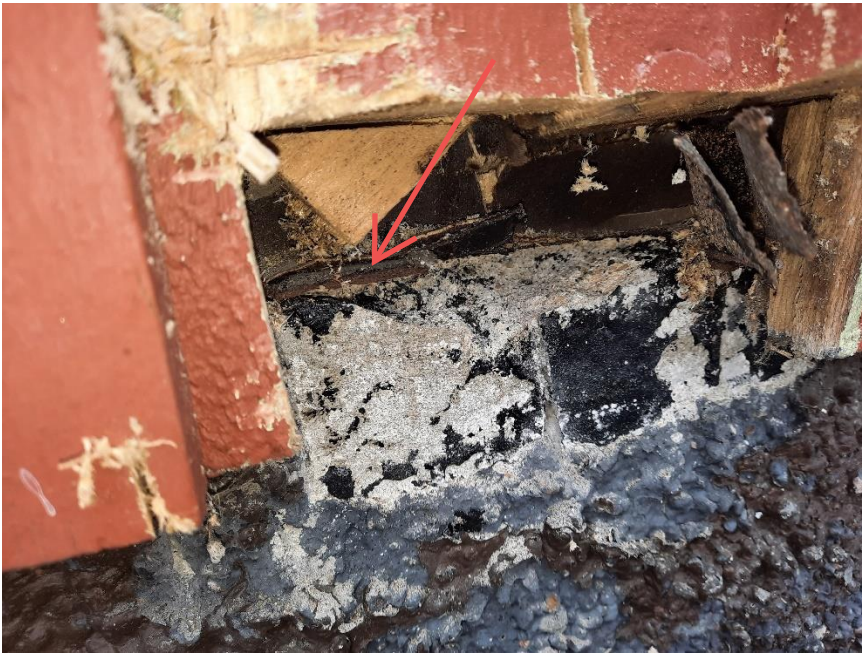
Näyte 22. Sokkelin ja ulkoseinän alaohjauspuun välissä oleva bitumikermi ei sisällä asbestia.

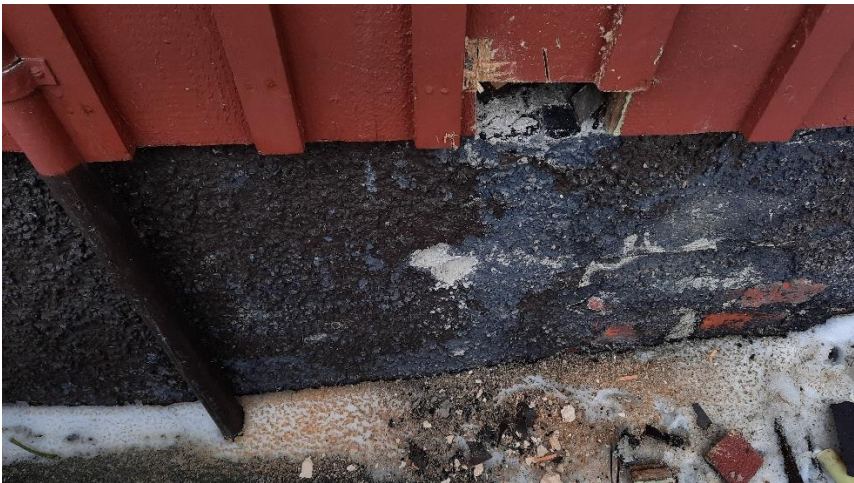
Näyte 23. Sokkelin maalit eivät sisällä asbestia.

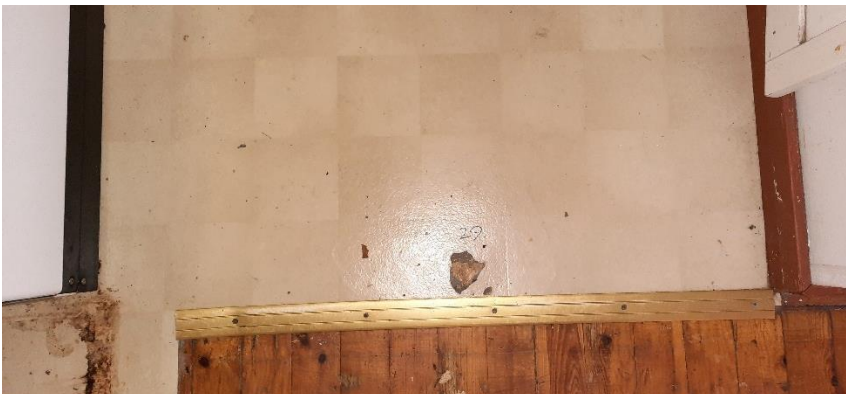
Näyte 29. Toisen kerroksen matto, liima ja tasoite eivät sisällä asbestia.

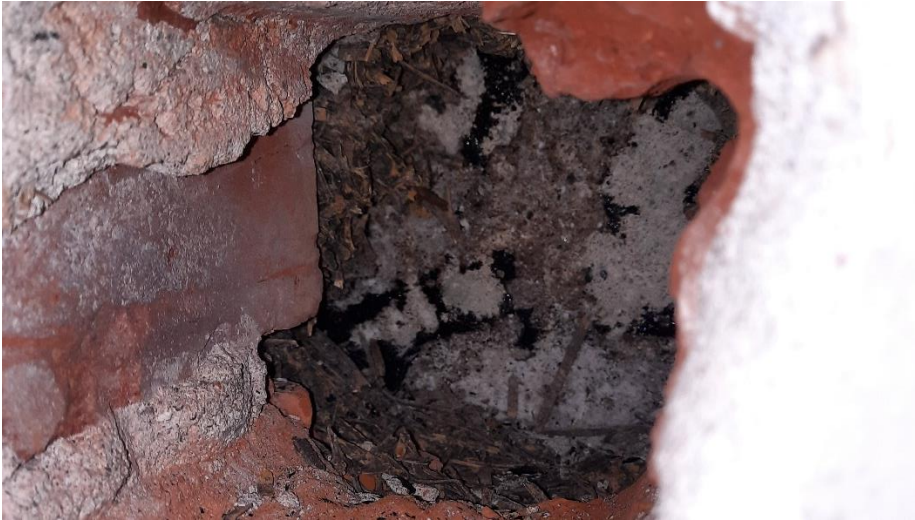
Näyte 32. Perusmuurin bitumi ei sisällä asbestia.

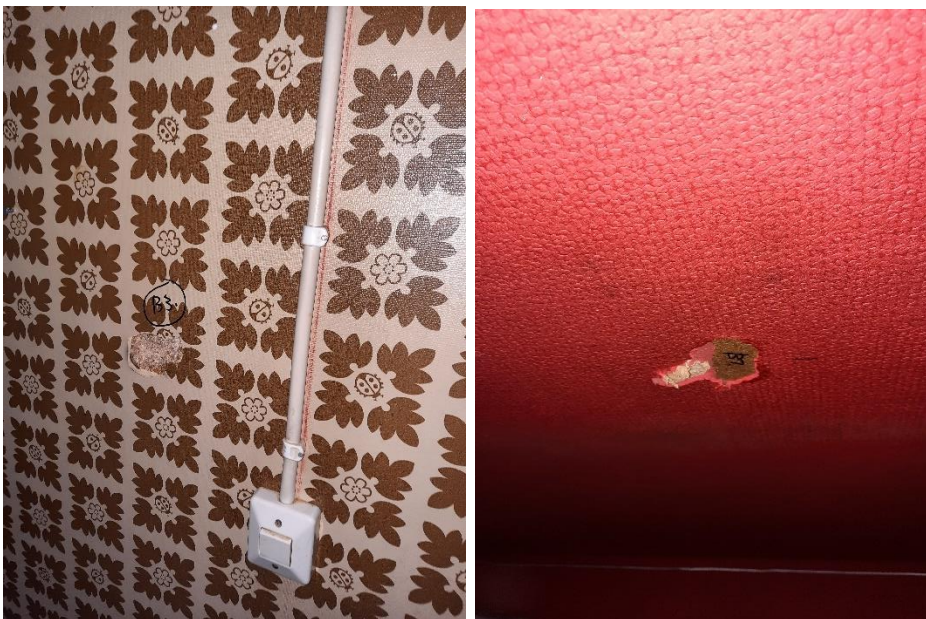
Näyte B1. Kuvioitu ruskea ja punainen tapetti ja liimat eivät sisällä asbestia.

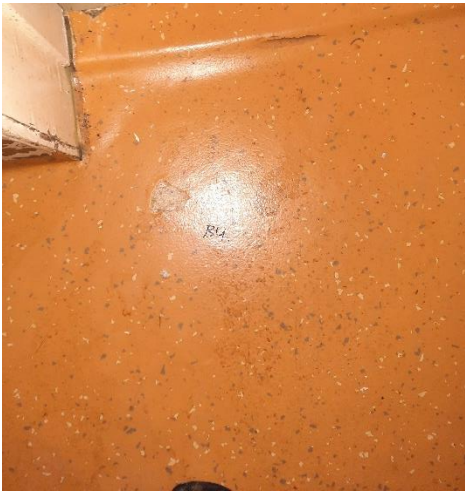
Näyte B4. Oranssi kuvioitu matto ja liima eivät sisällä asbestia.

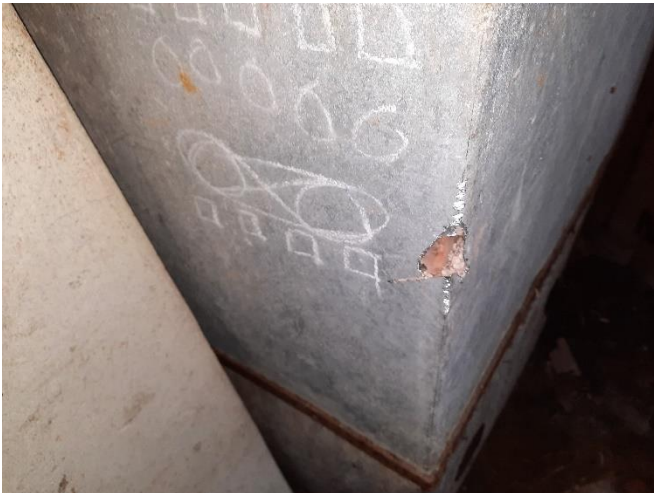
Näyte S5. Maali, tasoite ja rappaus piipun hormissa eivät sisällä asbestia.

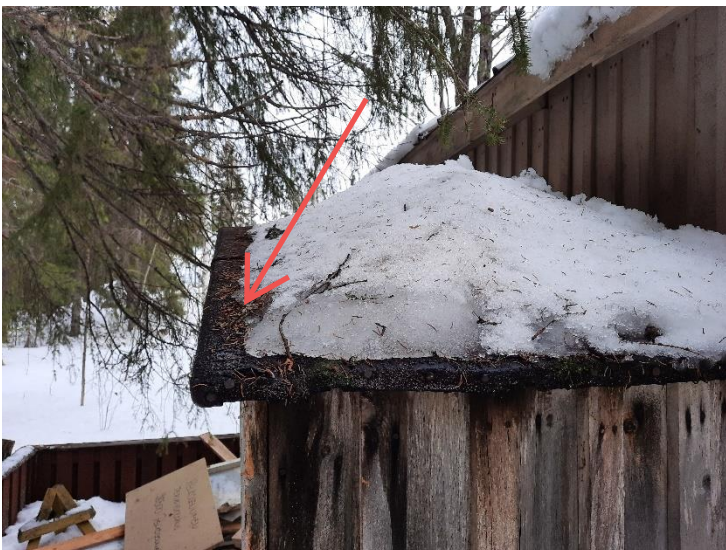
Näyte S7. Sikalan takana olevan huussin katon kermiä eivät sisällä asbestia.

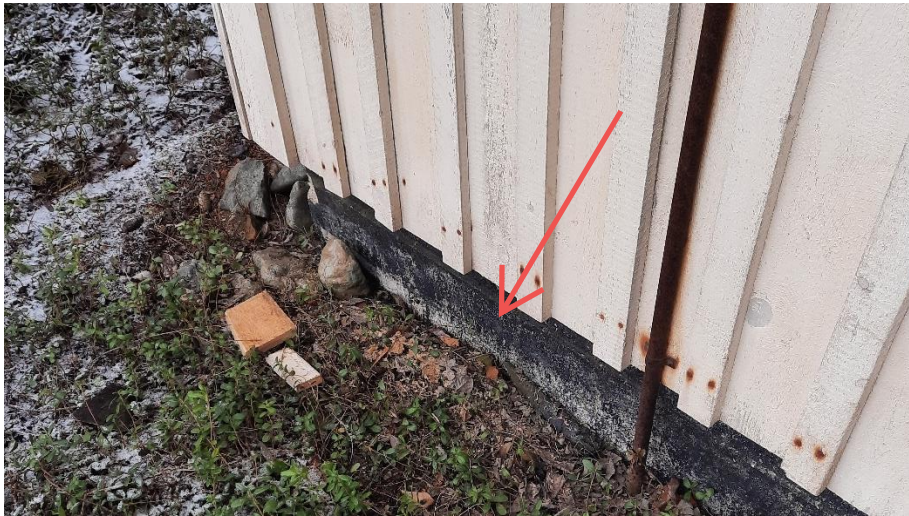
Näyte S8. Sikalan sokkelin bitumisively ei sisällä asbestia.

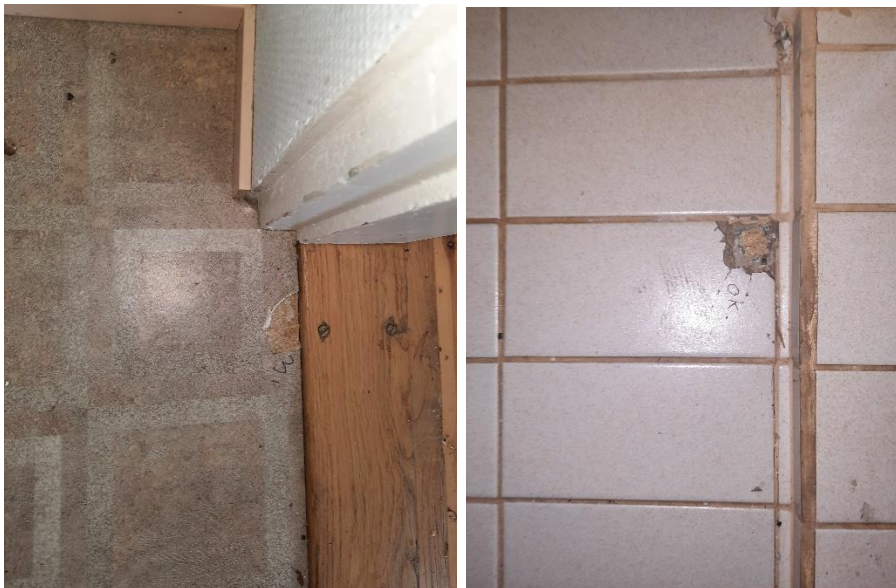
Aistinvarainen tunnistus, osa uusituista pinnoitteista ei sisällä asbestia.

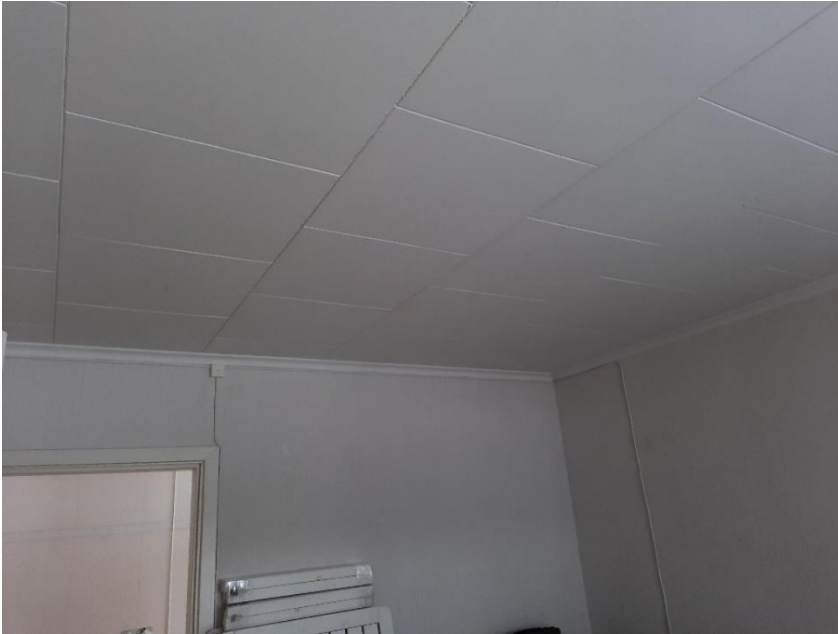
Aistinvarainen tunnistus, seinien – ja alakattojen verhouslevyt eivät sisällä asbestia. Verhouslevyt ovat pääosin lastu- tai puukuitulevyä.

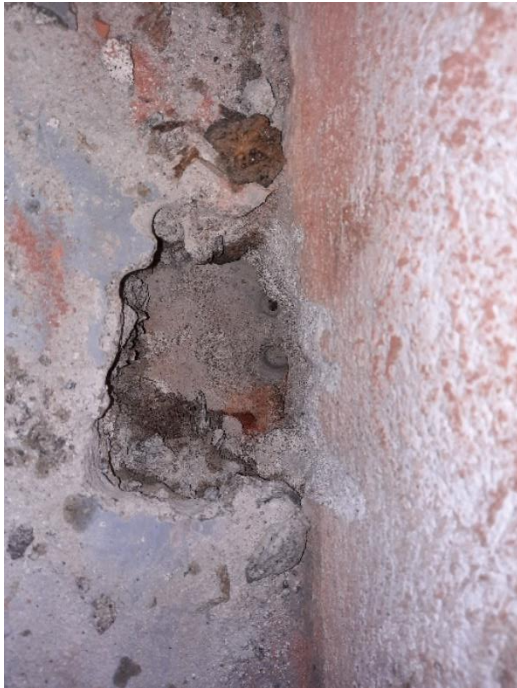
Aistinvarainen tunnistus, asuntolan kellarin maanvaraisessa lattiarakenteessa ei havaittu asbestia.

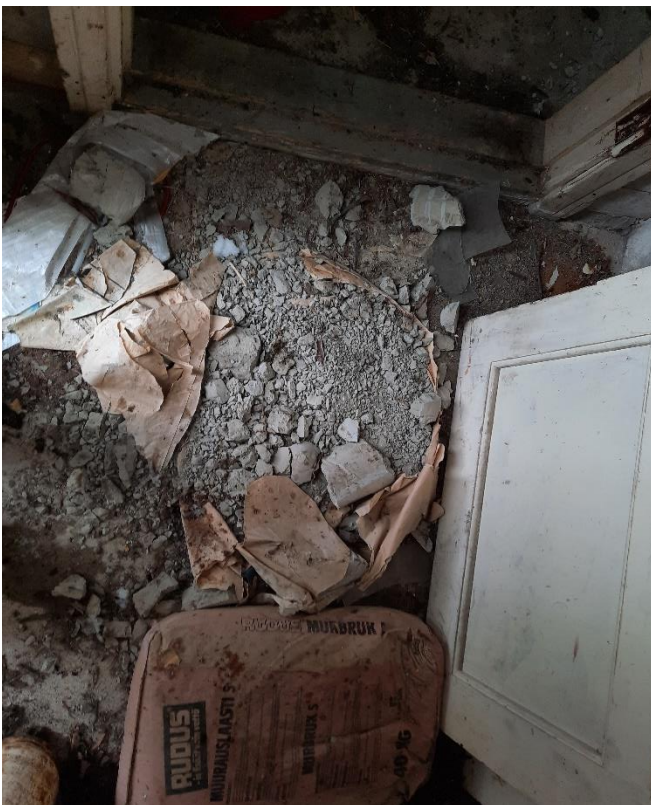
Aistinvarainen tunnistus, sikalan maanvaraisessa betonilattiassa ei havaittu asbestia.

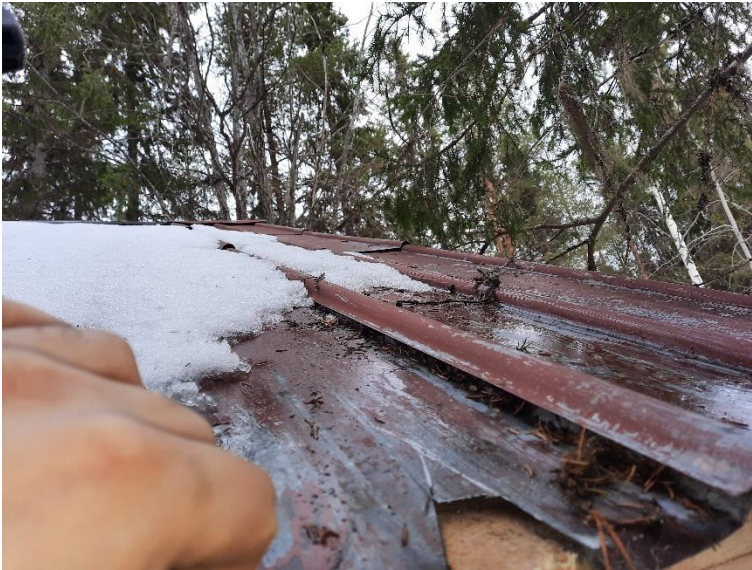
Aistinvarainen tunnistus, sikalan vesikaton pellin alla ei havaittu aluskatteita.

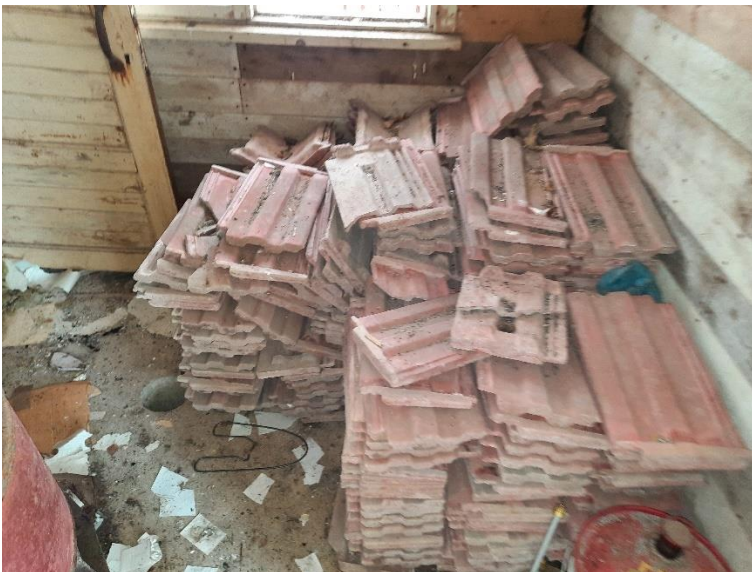
Aistinvarainen tunnistus, sikalaan on varastoitu tiilikatteita, jotka ovat todennäköisesti ylijäämätavaraa asuntolan vesikatosta. Tiilikatteet eivät sisällä asbestia.

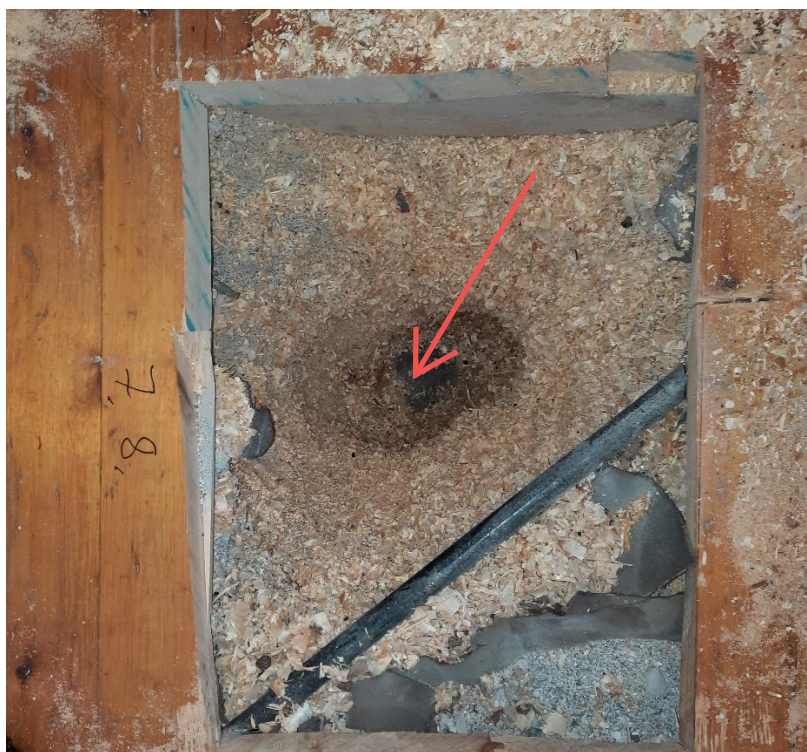
Näyte 8. Bitumi betoniholvin pinnalla muhaeristeen alla. PAH-yhdisteiden kokonaissumma ei ylitä vaarallisen jätteen raja-arvoa. Materiaali voidaan käsitellä ja hävittää PAH-pitoisuuden osalta normaalisti.

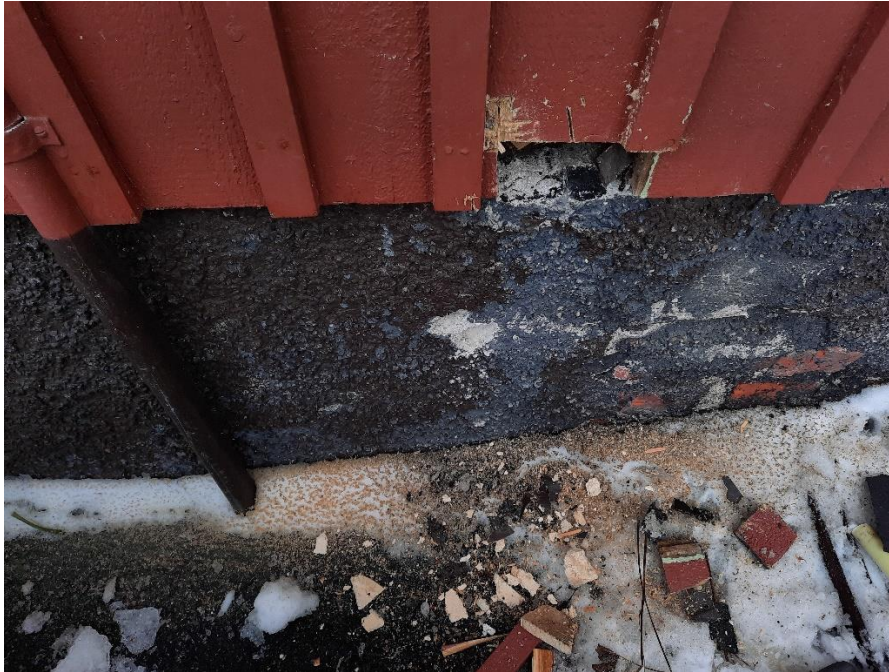
Näyte 23. Sokkelin maali. PAH-yhdisteiden kokonaissumma ei ylitä vaarallisen jätteen raja-arvoa. Materiaali voidaan käsitellä ja hävittää PAH-pitoisuuden osalta normaalisti.

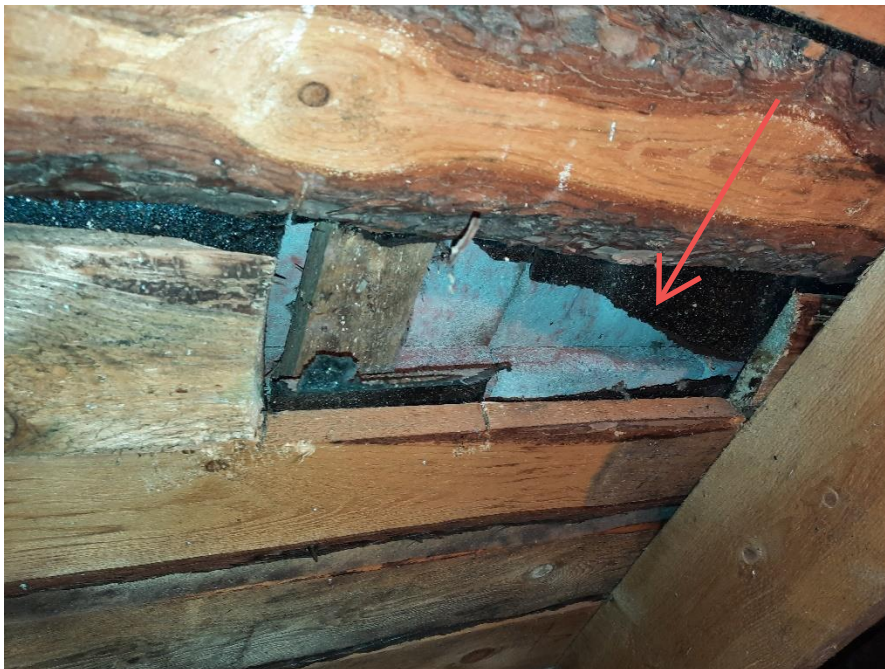
Näyte 28. Vesikaton tiilikatteen aluskatteet. PAH-yhdisteiden kokonaissumma ei ylitä vaarallisen jätteen raja-arvoa. *Huom. Aluskatteet sisältävät kuitenkin asbestia.*

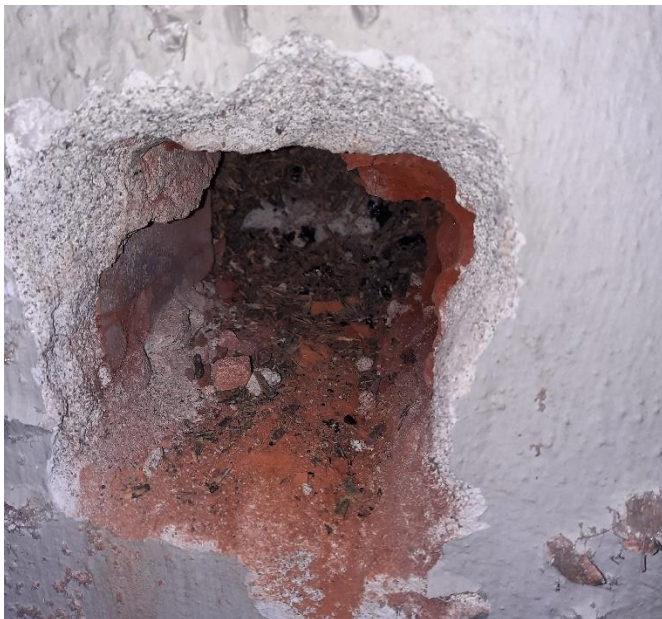
Näyte 32. Kellarin perusmuurin bitumi. PAH-yhdisteiden kokonaissumma ei ylitä vaarallisen jätteen raja-arvoa. Materiaali voidaan käsitellä ja hävittää PAH-pitoisuuden osalta normaalisti.

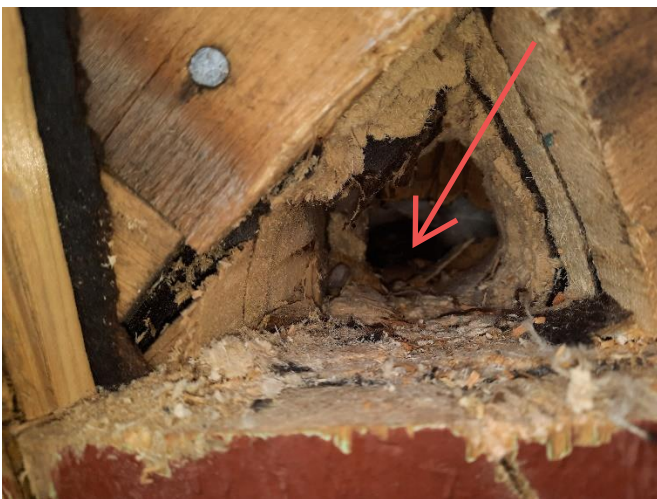
Näyte 33. Toiselta puoleltaan tervattu paperi ulkoseinissä. PAH-yhdisteiden kokonaissumma ei ylitä vaarallisen jätteen raja-arvoa. Materiaali voidaan käsitellä ja hävittää PAH-pitoisuuden osalta normaalisti. *Huom molemmilta puolen tervatut paperit sisältävät PAH-yhdisteitä (näytteet 1 ja 20).*

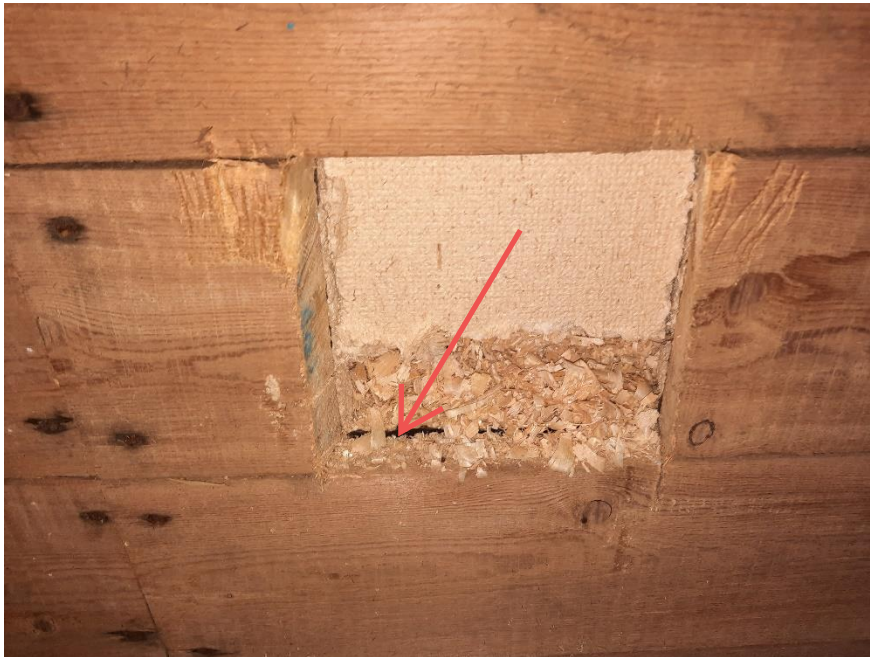
Näyte S1. Sikalan rakenteissa oleva tervapaperi. PAH-yhdisteiden kokonaissumma ei ylitä vaarallisen jätteen raja-arvoa. Materiaali voidaan käsitellä ja hävittää PAH-pitoisuuden osalta normaalisti.

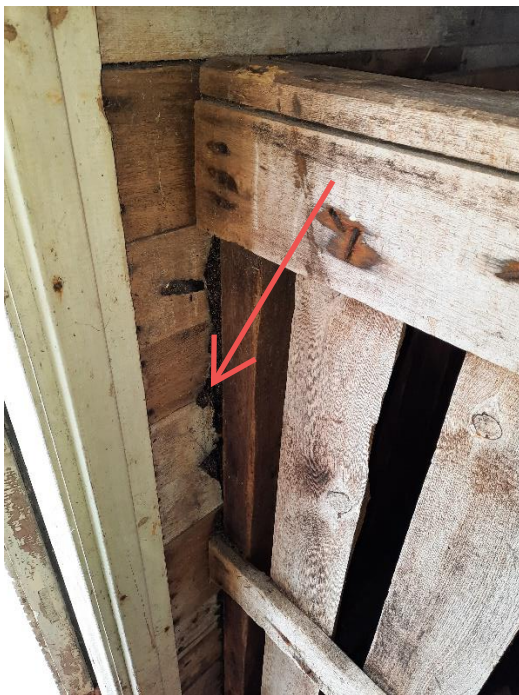
Näyte S3. Sokkelin ja ulkoseinän välissä sekä karsioden taustalla oleva kermi. PAH-yhdisteiden kokonaissumma ei ylitä vaarallisen jätteen raja-arvoa. *Huom. bitumikermi sisältävät kuitenkin asbestia.*

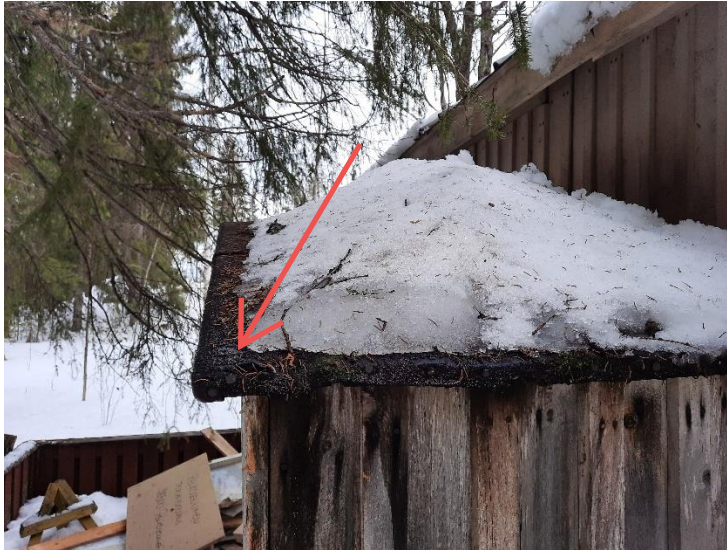
Näyte S7. Sikalan takana olevan huussin katon kermi. PAH-yhdisteiden kokonaissumma ei ylitä vaarallisen jätteen raja-arvoa. Materiaali voidaan käsitellä ja hävittää PAH-pitoisuuden osalta normaalisti.

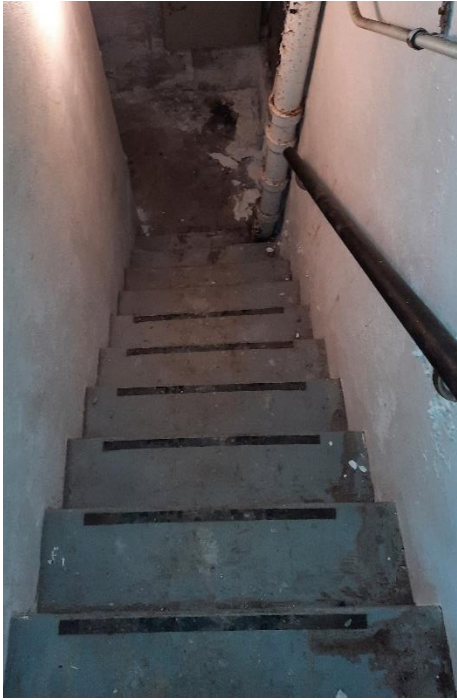
Näyte 15. Laboratorion mukaan kellarin betonilattiamaaali voidaan PCB-pitoisuuksien osalta poistaa ja hävittää normaalisti.

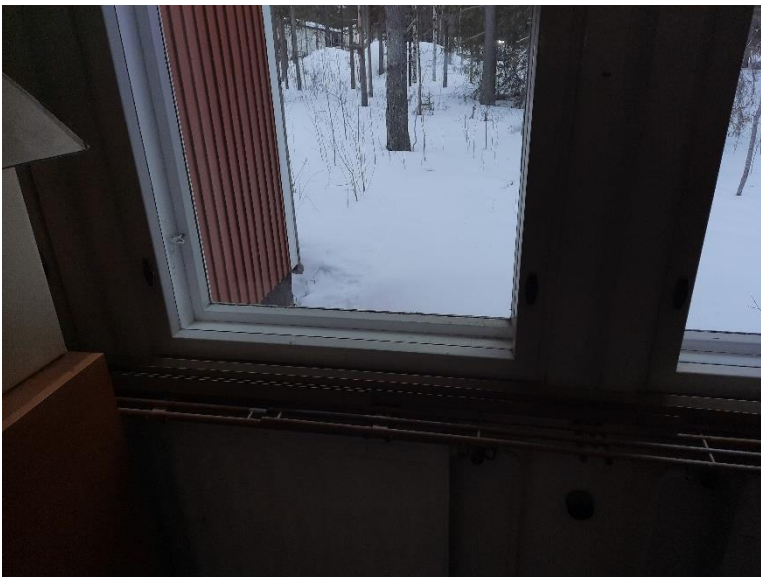
Rakennuksen ikkunat eivät sisällä PCB-yhdisteitä eikä lyijyä.

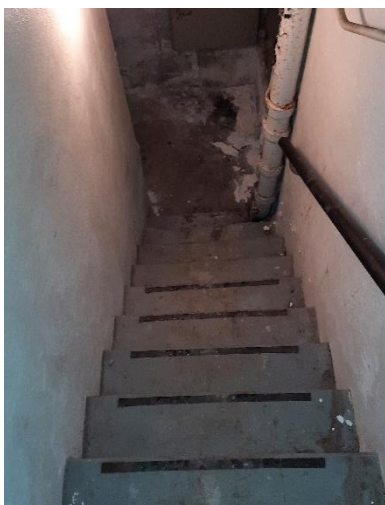
-XRF-analyysin #6 mukaan Kellarin betonilattiamaalissa sinkin pitoisuus 19903 mg/kg ylittää vaarallisen jätteen raja-arvon.

-XRF-analyysin #7 mukaan toiseen kerrokseen johtavien puuportaikkojen ruskeassa maalissa sinkin pitoisuus 9783 mg/kg ylittää vaarallisen jätteen raja-arvon.
