Kuntoarvio RS¹⁷

Pelkosenniemen Vanhustenkotiyhdistys
Kurkihyppyläntie 12, 98500 Pelkosenniemi

Tarkastuspäivä 28.4.2022 | Raportointipäivä 30.5.2022

Kuntoarvion kohteena oli vuonna 1982 valmistunut palvelutalo.

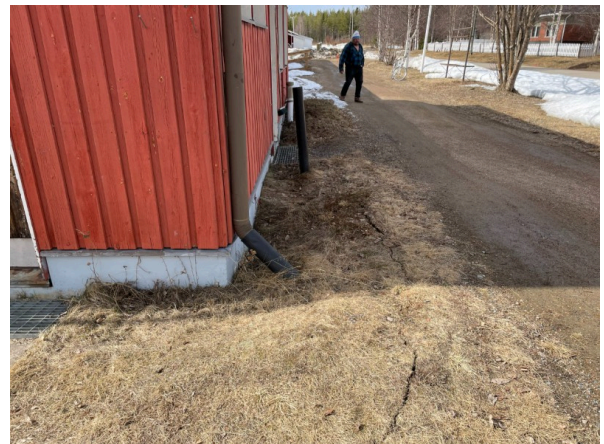
6. Kattovesien ohjausta.

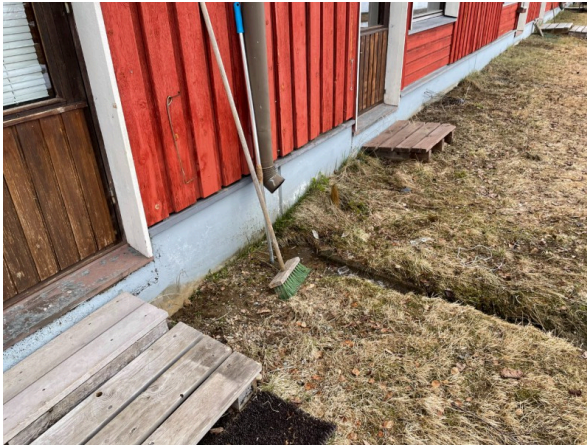
7. Kattovesien ohjausta.

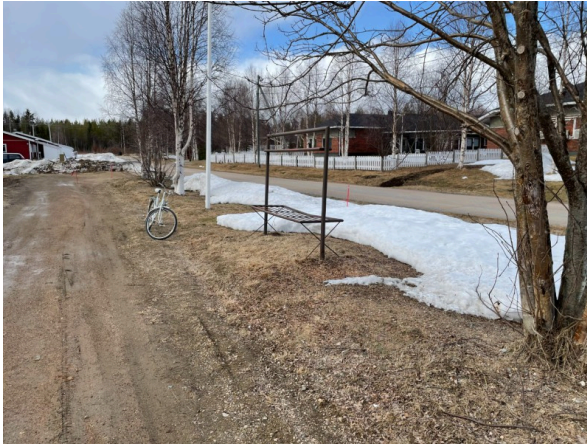
9. Mattoteline.

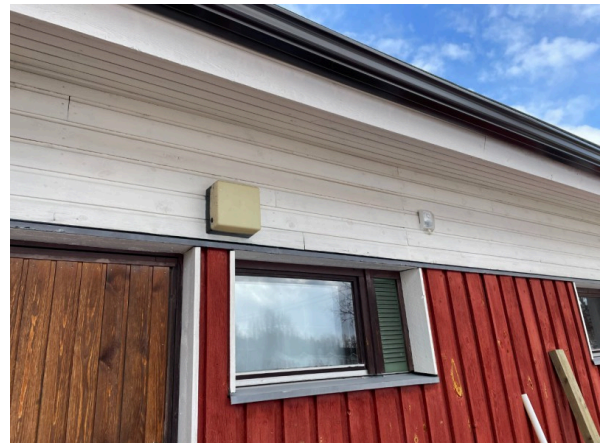
Räystäslaudoituksien maalipinnoilla havaittiin tummentumaa, vaurioita ei kuitenkaan havaittu. Pinnat suositellaan käsittelemään seuraavan huoltomaalauksen yhteydessä. Puuverhouksen tekninen käyttöikä on loppupuolella ja sen uusimiseen tulee varautua jakson aikana. Julkisivu on havaintojen mukaan heikosti tuulettuva / tuulettumaton.

15. Puurakenteisia räystäsrakenteita.

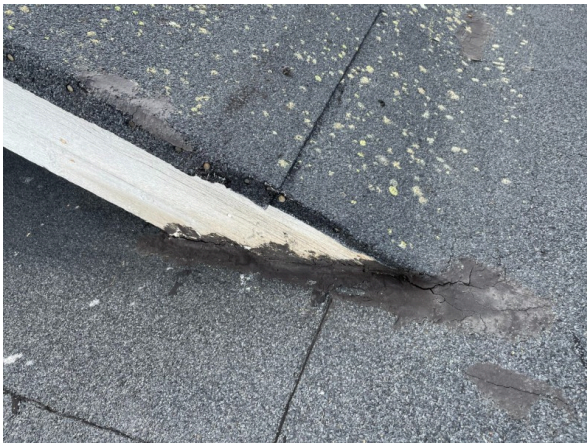
27. Mahdollinen epätiivelyskohta.

- Vesikatteiden uusiminen.
- Vesikourujen ja syöksyputkien uusiminen.

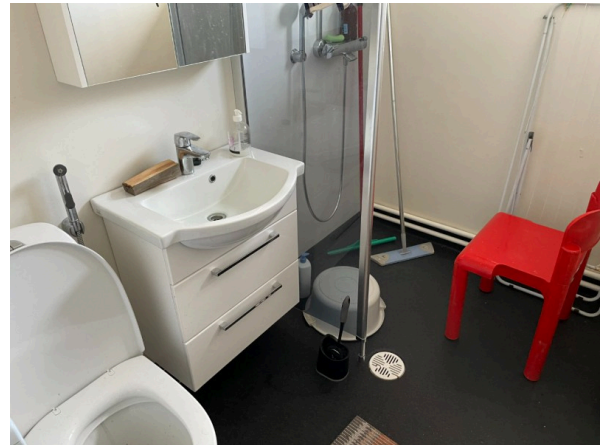
33. Remontoitu pesuhuone

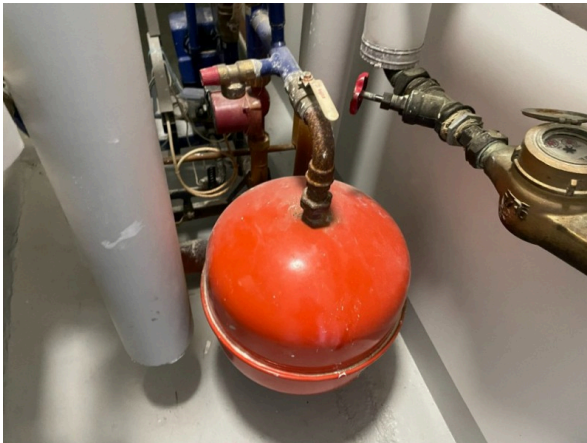
36. Lämmönjakelu (kuva)

Lämmitysverkosto on tehty teräsputkesta hitsaus- ja kierrelitoksien avulla. Teräsputkesta tehtynä verkoston käyttöikä on vähintään 60...70 vuotta, ellei putkistoa rasita ulkopuolinen kosteus eikä verkostoon tarvitse lisätä toistuvasti uutta happirikasta vettä. Lämmönjakelun toimilaitteiden, kuten kiertovesipumput ja paisuntajärjestelmä, tekninen käyttöikä vaihtelee välillä 10...20 vuotta.

- Lämmönjakelun toimilaitteet, kuten kiertovesipumput, uusitaan lämmönjakokeskuksen mukana.
- Lämmityksen perussäätö (= lämmitysverkoston tasapainotus), linjasäätöventtiilien kunnostustarve selvennyy toteutuksessa.

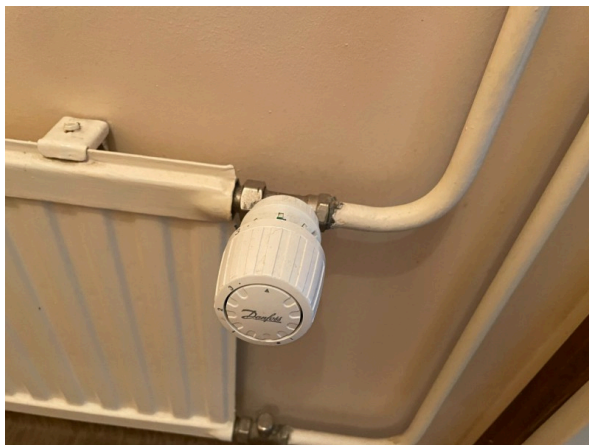
38. Termostaattinen patteriventtiili.

- Patteriventtiileitä uusitaan tai kunnostetaan lämmityksen perussäädön yhteydessä. Kustannus selviää toteutuksessa.

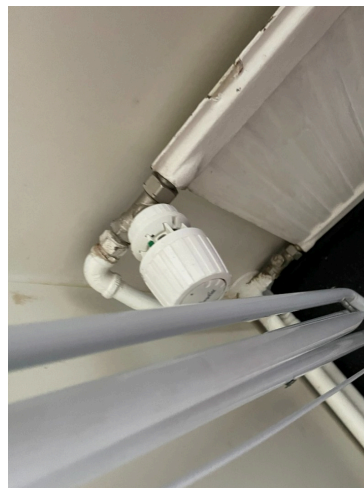
39. Termostaattinen patteriventtiili.

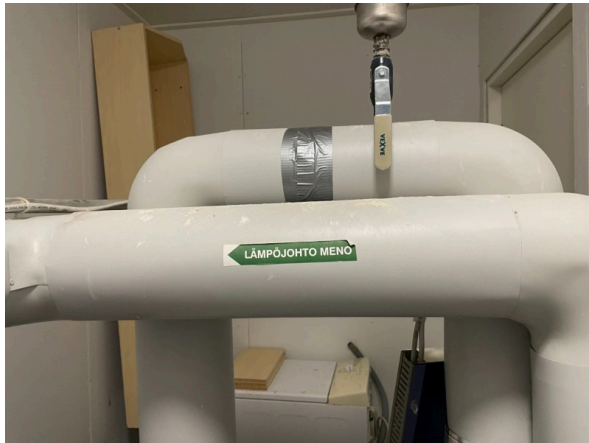
40. Villakourueristeitä.

- Eristyksiä kunnostetaan tarvittaessa (huoltotoimenpide).

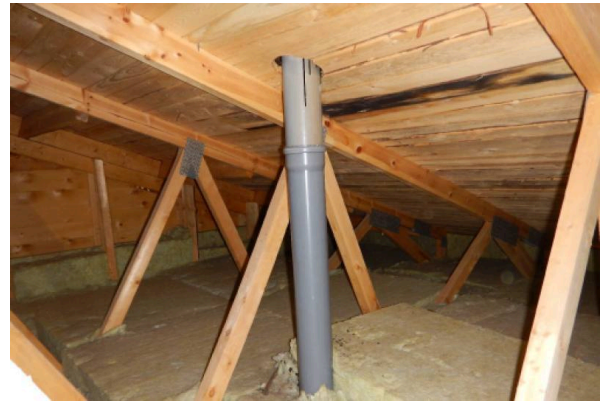
49. Vesi- ja viemärieristykset (kuva)

Vesijohtoeristeet ovat lämmönjakuhuoneen osalta välttävissä kunnossa. Yläpohjassa tuuletusviemäreitä ei ole eristetty. Eristämättömät viemärit voivat kondensoida yläpohjatilassa ja aiheuttaa vesivaurioita.

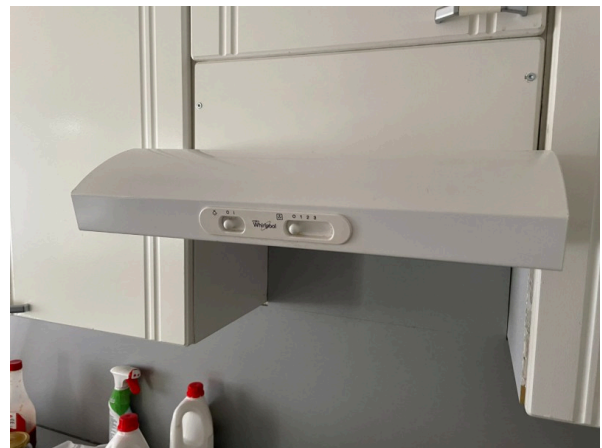
54. Uusittu liesituuletin.

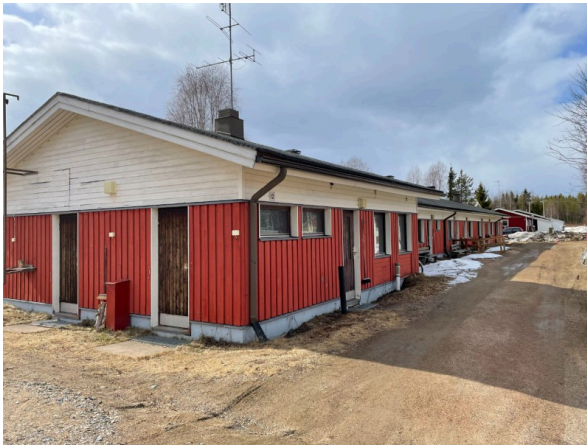
56. Aluevalaistusta.

- Piharemontin yhteydessä pihavalaitusta on tarpeen mukaan mahdollista lisätä.
- Rakenteisiin asennettujen valaisinten uusiminen.

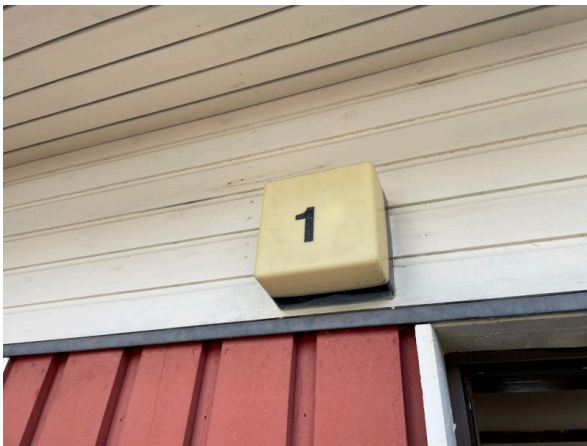
58. Numerovalaisin.

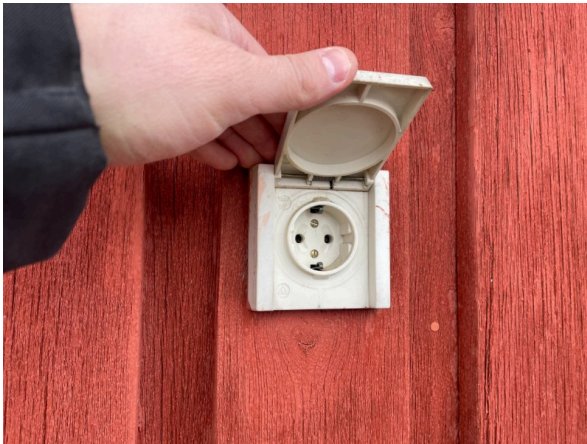
Kiinteistössä on huoneistokohtaisia ulkopistorasioita. Rasiat tulee uusida, kun niiden maadoituspinnoissa havaitaan hapettumista. Hapettuminen haittaa sähkönjohtavuutta, joka saattaa aiheuttaa vaaraa vikatilanteissa.

59. Ulkopistorasia.

- Autolämmityspistorasioiden uusiminen / lisääminen piharemontin yhteydessä.

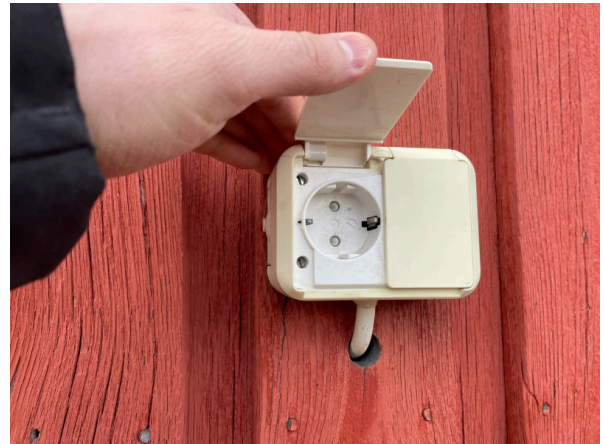
60. Ulkopistorasia.

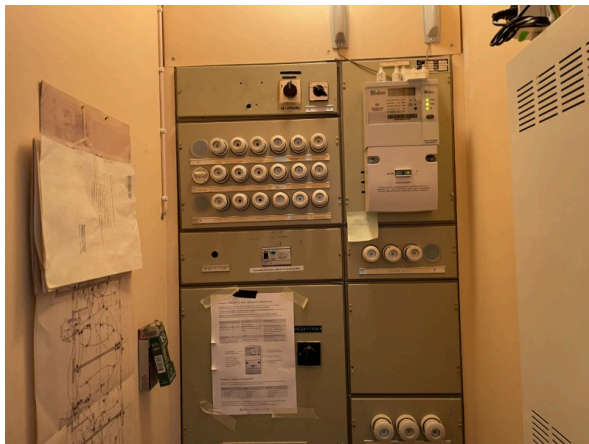
61. Sähköpääkeskus.

- Sähkö- ja telejärjestelmien uusiminen.

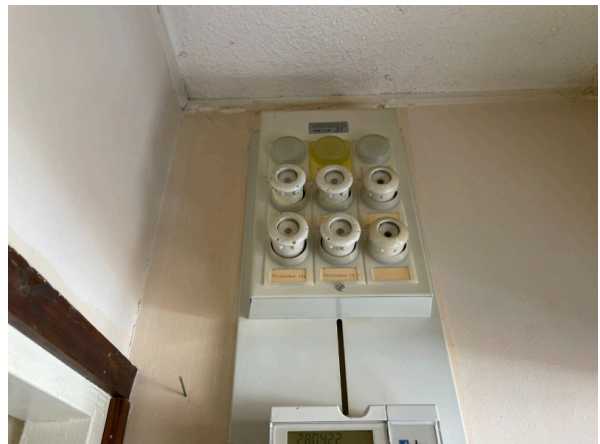
62. Huoneiston ryhmäkeskus.

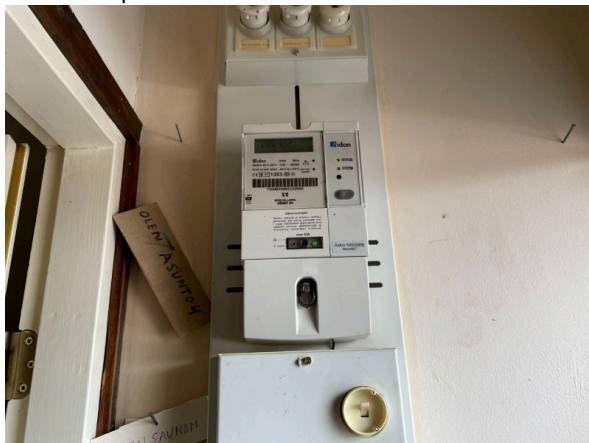
63. Huoneiston sähkömittari.

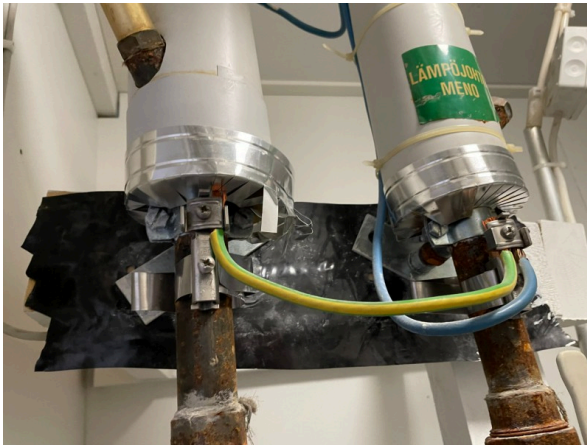
64. Putkiston maadoitus.

- Sähkösaneerauksen yhteydessä uusitaan maadoitusjärjestelmät voimassa olevien määräysten mukaiseksi (sis. PTS:ssä sähkö- ja telesaneeraukseen).

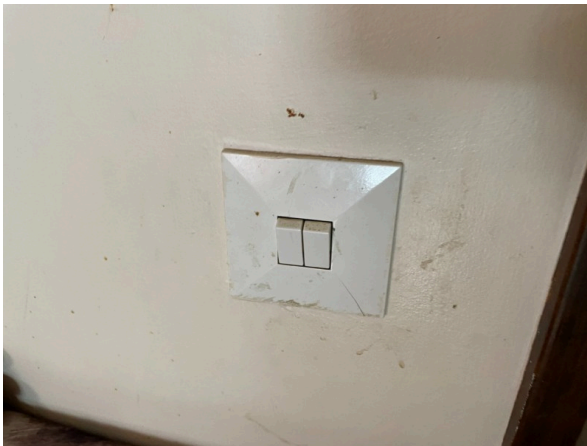
Huoneistojen sähkökalusteet ovat suurelta osin alkuperäisiä. Alkuperäiset pistorasiat ja kytkimet alkavat hiljalleen olla elinkaarensa lopussa ja niissä alkaa enenevässä määrin esiintyä mekaanisia vaurioita. Huoneistojen sisäisten sähkökalusteiden ja ryhmäjohtojen uusimiselle on esitetty karkea varaus PTS:ään. Tällöin myös sähköturvallisuus paranee, kun kaikki pistorasiat muuttuvat maadoitetuiksi ja kaikki rasiat suojataan vikavirtasuojakytkimin.

65. Huoneiston kytkimiä.

- Huoneistojen sähkösaneeraus (varaus).
- Yhteisten tilojen sähkökalusteiden uusiminen (sis. PTS:ssä sähkö- ja telesaneeraukseen).

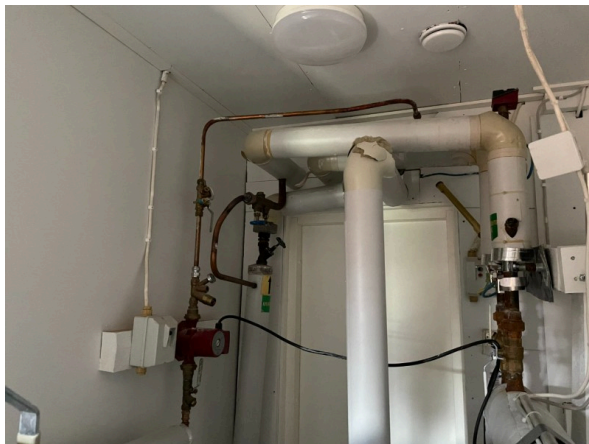
68. Teknisen tilan valaistusta.

- Yhteisten tilojen valaisinten uusiminen ryhmäjohtoineen ja sähkökalusteineen. (Sisältyy PTS-taulukossa sähkö- ja telesaneeraukseen)
- Asuinhuoneistojen kiinteiden valaisinten uusiminen. (Sisältyy PTS-taulukossa huoneistojen sähkösaneeraukseen)

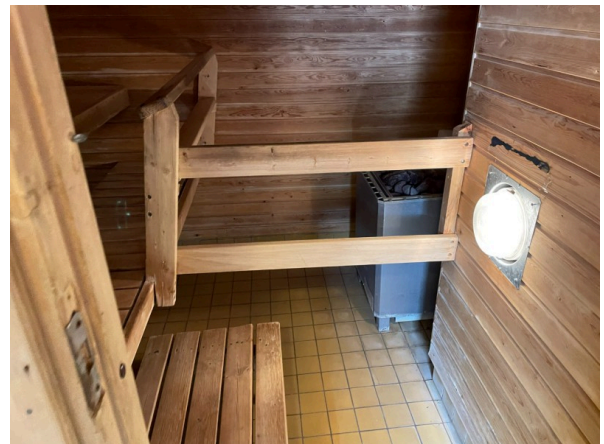
69. Yheis-saunan valaistusta.

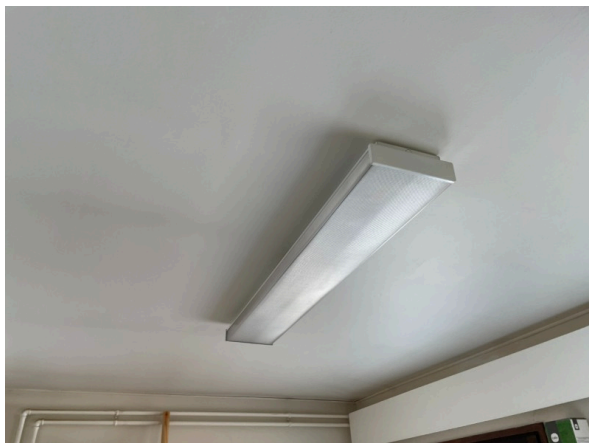
70. Sisätilojen valaistusta.

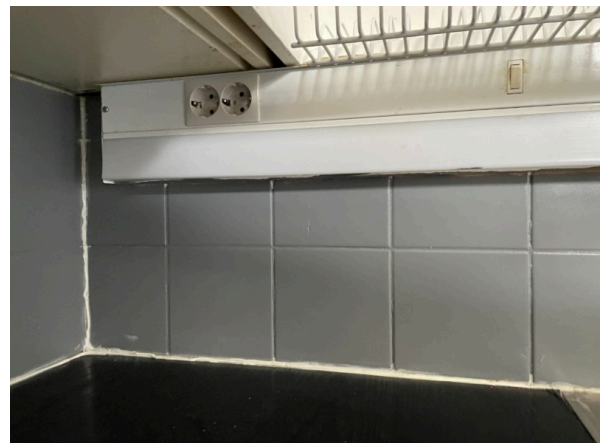
71. Huoneiston sisätilojen valaistusta.

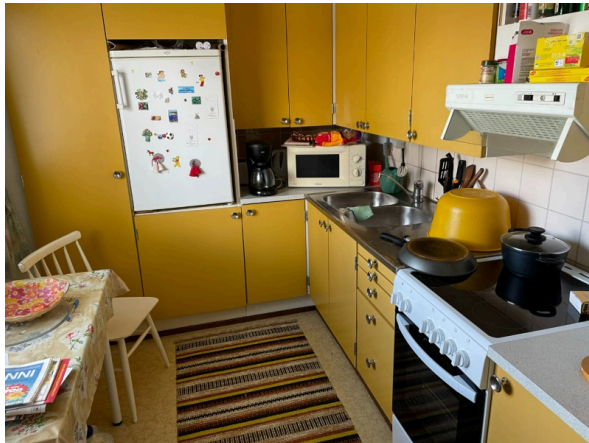
72. Keittiölaitteita.

- Keittiön liesien ja kylmälaitteiden uusiminen tarpeen mukaan.

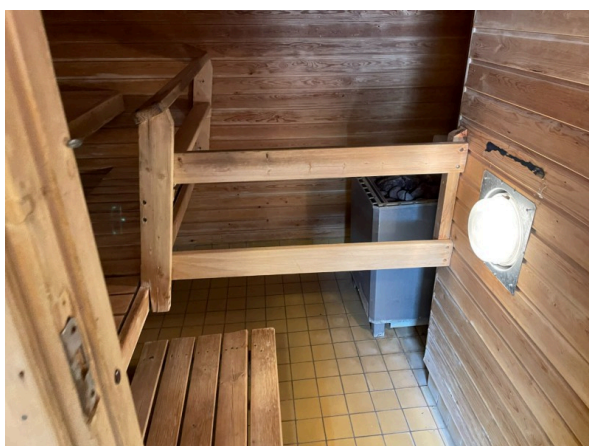
73. Kiuas.

- Kiukaan uusiminen ohjauskeskuksineen tarpeen mukaan tai viimeistään sähkösaneerauksen yhteydessä.

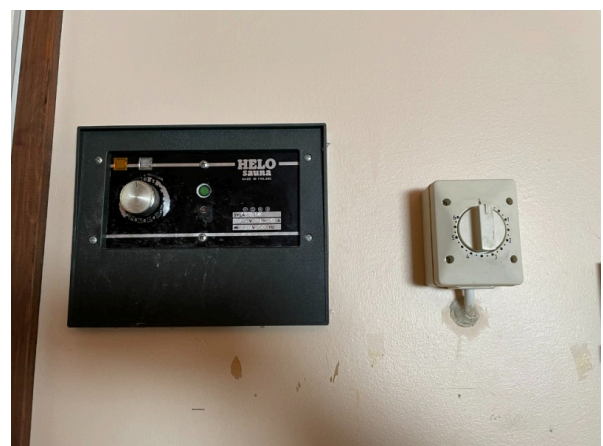
74. Kiukaan ohjauskeskus.

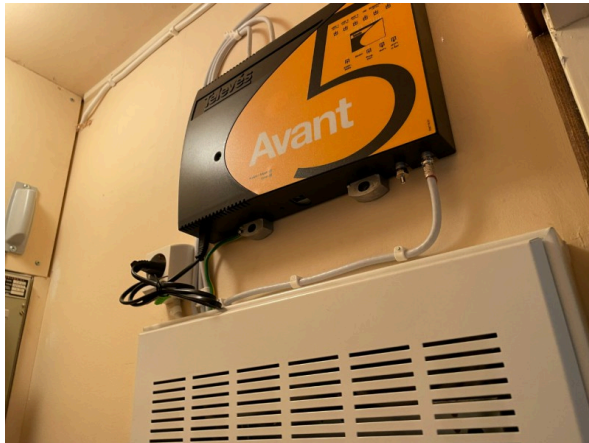
75. Antennivahvistin.

- Antennijärjestelmän uusiminen. (sis. sähkö- ja telesaneeraukseen)

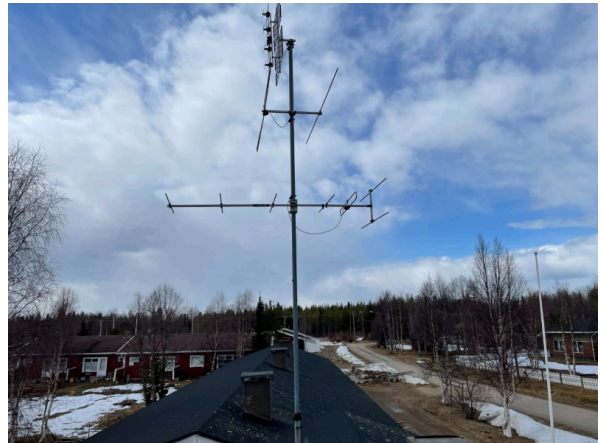
76. Harava-antenni.

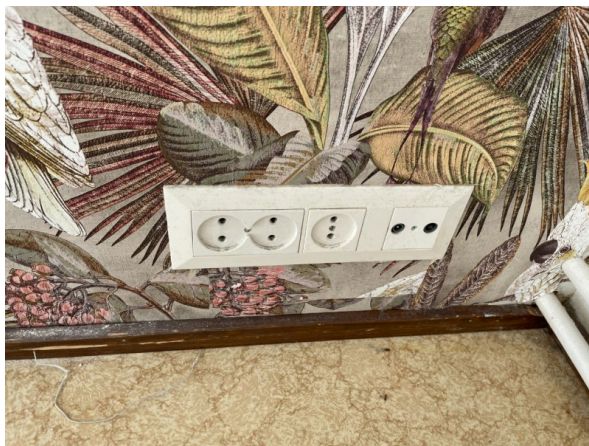
77. Antennipiste.

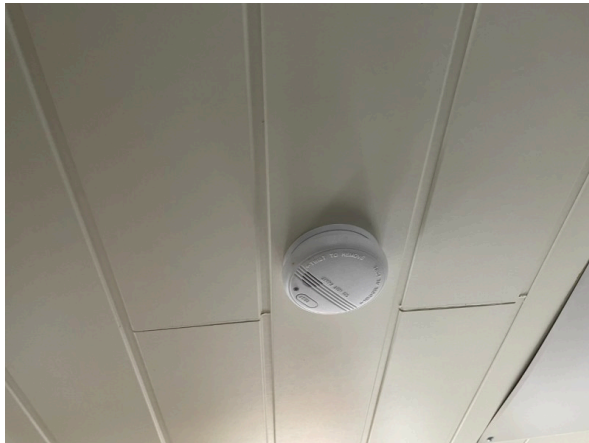
78. Yhteisen tilan paristokäyttöinen palovaroitin.

- Huoneistoihin sähköverkkoon liitetyt palovaroittimet (sis. PTS:ssä huoneistojen sähkösaneeraukseen).

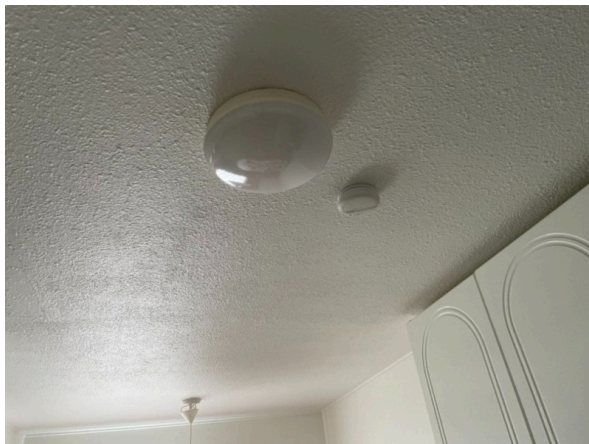
80. Huoneiston paristokäyttöinen palovaroitin.
