# Kuntoarvio RS<sup>15</sup>

Rakennustekniikka, LVI- ja sähköjärjestelmät

**Pelkosenniemen liikkeskus**  
Sodankyläntie 2, 98500 Pelkosenniemi

Tarkastuspäivä 14.9.2022 | Raportointipäivä 3.10.2022

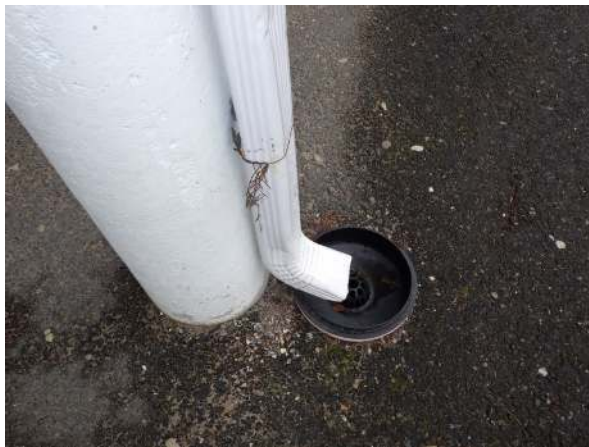
8. Sadevesien poisohjausta

- Maaperätutkimus salojatarpeen selvittämiseksi.

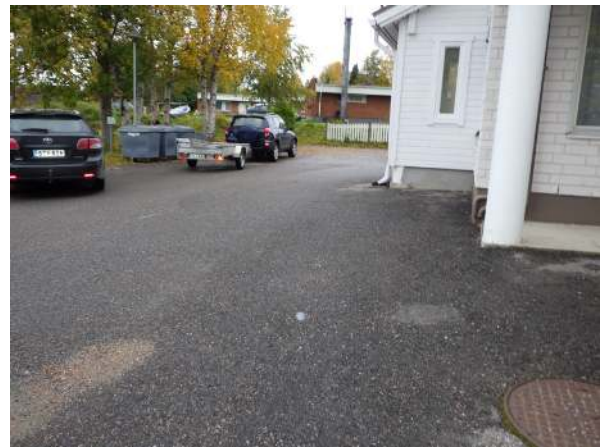
9. Rakennusten vierustat, pintavesien poisto.

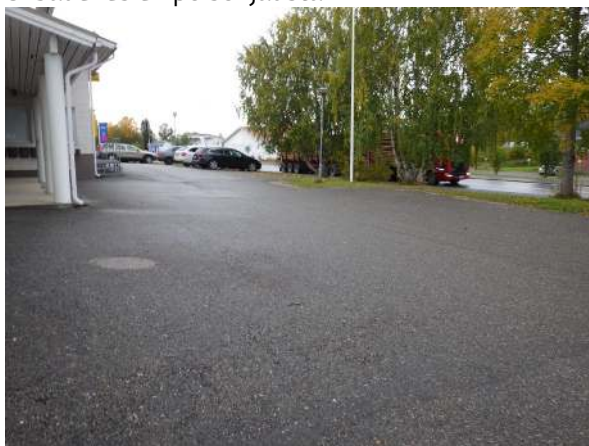
10. Rakennusten vierustat, pintavesien poisto.

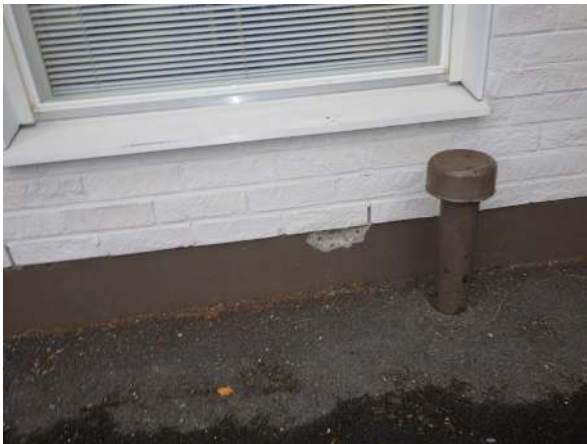
17. Pinnoitteen irtoilua sokkelissa

- Sokkeleiden elastisten liikuntasaumojen uusiminen.
- Sokkeleiden paikkakorjauksia ja huoltomaalaus.
- Valesokkelirakenteen kuntotutkimus.

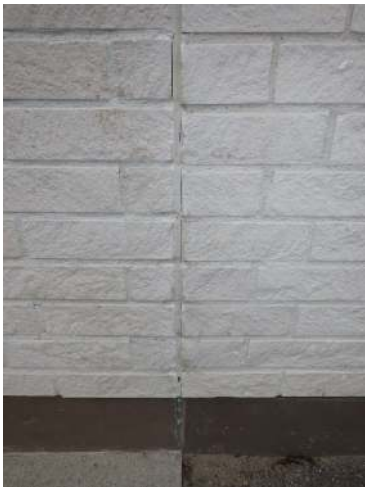
Havaintojen mukaan kohteessa on käytetty ns. valesokkelirakennetta. Kokemusperäisesti ko. rakennetta pidetään kosteusteknisesti riskirakenteena, koska seinän alaosaan kohdistuu kosteusvaurioriski. Ko. rakenteiden kunnan tutkiminen edellyttää rakenteiden avaamista. Perusmuurin vedeneristyksestä ei tehty havaintoja. Sokkelirakenteissa on havaittavissa pinnoiteiden irtoilua ja betonin halkeilua. Sokkelielementtien elastiset saumat ovat huonossa kunnossa ja käyttöikänsä päässä. Saumat suositellaan uusimaan. *Elastisten liikuntasaumojen käyttöikä on normaaleissa olosuhteissa 15-20 vuotta. (KH90-00403 Kiinteistön tekniset käyttöiät ja kunnossapitojaksot)*

19. Elastinen saumamassa irti

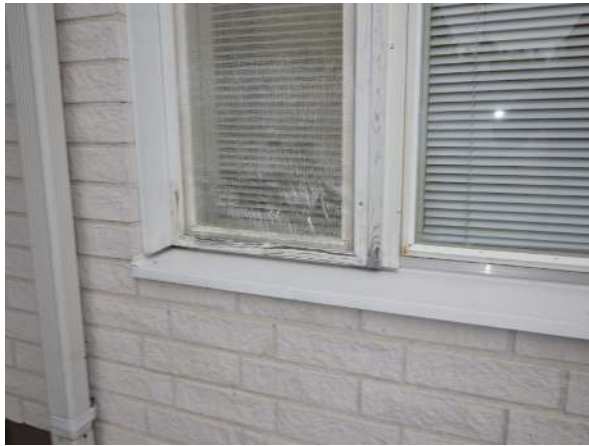
Ikkunoiden kunto on tyydyttävällä tasolla. Ikkunoissa esiintyy maalipintojen haalistumista/hilseilyä, käyntiongelmia ja epätiiveyttä. Puuosissa ei kuitenkaan havaittu merkittäviä vaurioita. Suositellaan kunnostamaan jakson aikana mm. huoltomaalauksilla, tiivistyskorjauksilla, lukitusten öljyämisillä sekä tarvittavilla käyntisovituksilla. *Puikkunan tekninen käyttöikä normaaleissa olosuhteissa on 50 vuotta. Ulkomaalaus 5-15 vuotta, sisämaalaus 8-15 vuotta. Tiivistäminen suoritetaan tarpeen mukaan mutta siihen on varauduttava 3-12 vuoden välein. (KH 90-00403 Kiinteistön tekniset käyttöiät ja kunnossapitojaksot). Vesipeltien pinnoitteet irtoilevat.*

31. Ulkopuiteessa maalihilseilyä.

- Ikkunoiden puuosien ja vesipeltien huoltomaalaus.
- Ikkunoiden huoltokierros (lukitukset, säädöt, tiivistykset).

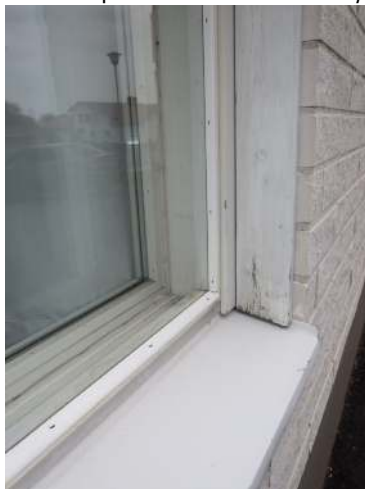
33. Pielilaudassa maalihilseilyä.

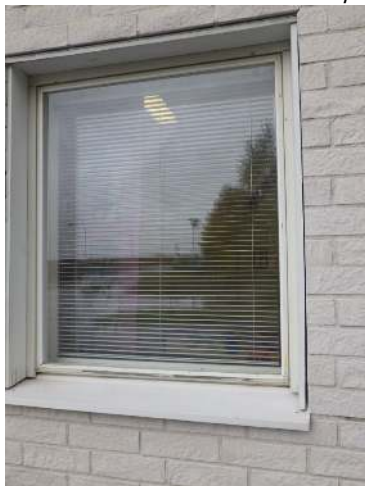
35. Maalihilseilyä ikkunapuitteessa.

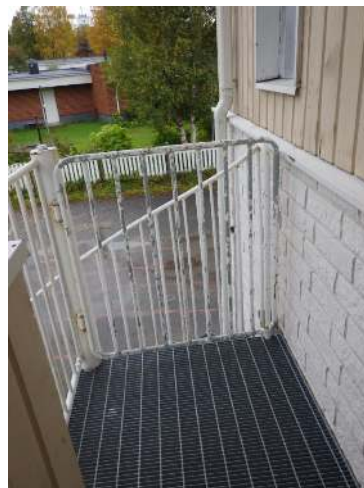
42. Parvekekaiteessa maalihilseilyä.

- Parvekkeiden metalliosien huoltomaalaus.
- Parvekkeet lähestyy teknisen käyttöiän päättymistä, suositellaan parvekkeiden kuntotutkimus, jonka perusteella tarkentuu korjaustapa ja ajankohta.

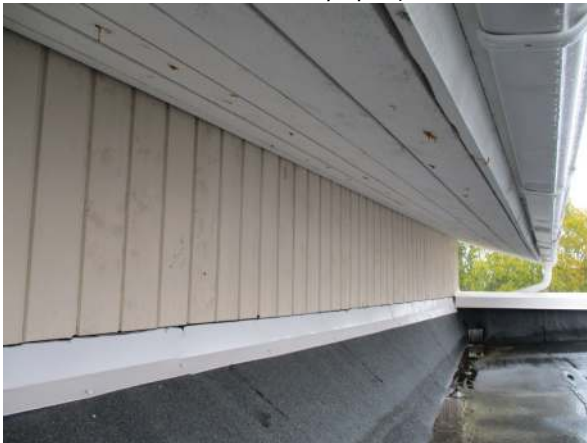
52. Huopakatteen vedenohjausta

- Vesikaton pintavaurioiden paikkausmaalauk.
- Vesikatteissa havaittujen vaurioiden korjaaminen, varaudutaan vesikatteen tiivistyskorjauksiin

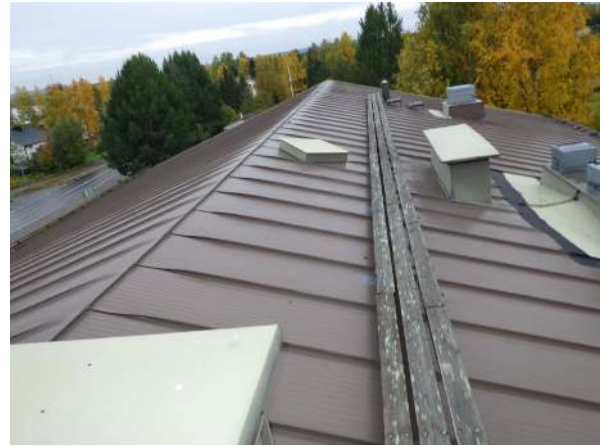
55. Vesikattoa.

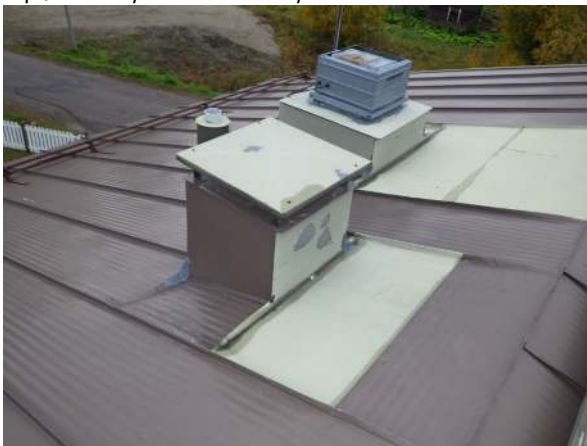
56. Maalihilseilyä peltiosissa

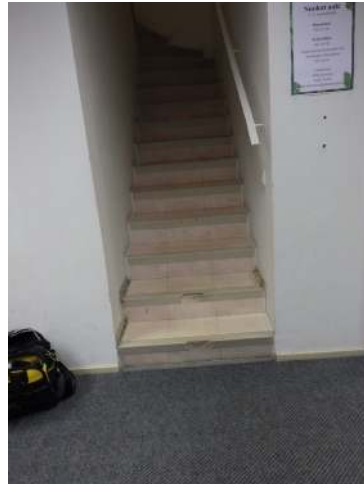
59. Portaissa muovilistojen irtoilua.

- Tilojen pintakunnostuksia tarpeen ja vaatimusten mukaan.

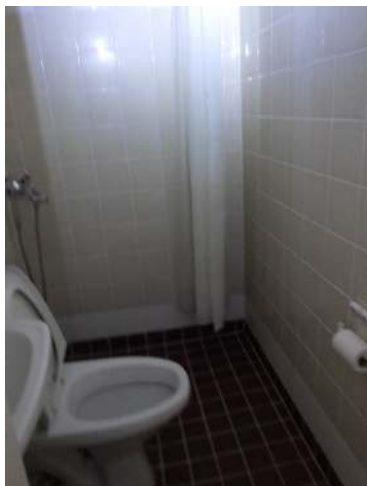
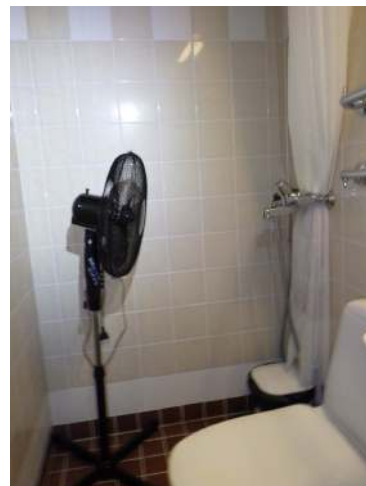
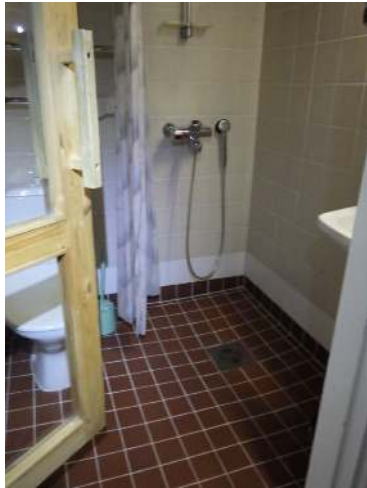
Pesutilojen roiskevesialueiden pintarakenteet ovat saavuttaneet teknisen käyttöikänsä, pesuhuoneet ovat tällä hetkellä lähinnä varastotiloina eikä nykyisellä käytöllä ole päässyt kosteusvaurioita syntymään. Pesuhuoneiden lattiat ja seinien alareunat kartoitettiin pesuhuoneista ja saunoista kosteudentunnistimella lattioiden osalla 0,2-0,5 m havaintopisteiden välillä ja pesuhuoneiden seinien yläosahavaintopisteiden välillä 1m, kosteutta ei havaittu.

65. Pesuhuonetta

66. Pesuhuonetta

67. Pesuhuonetta

- Varaudutaan märkätilojen vaiheittaiseen korjaustarpeeseen käyttötarkoituksen muuttuessa. pesuhuoneet 36000€, Pesuhuone ja sauna 12000€, pesuhuone missä tarkastuksen aikana putkivuoto ei huomioitu hinnassa.
- Varaudutaan Liikerakennuksen saunaosaston uudistamiseen käyttötarkoituksen muuttuessa. 25000€

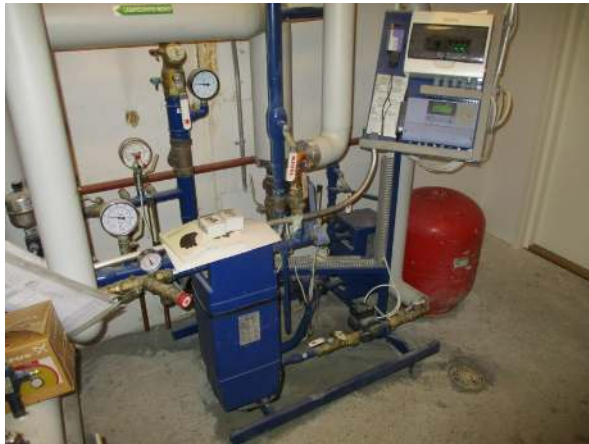
69. Lämmönjakokeskus

- Lämmönjakokeskus uusitaan tarkastelujakson loppuvuosina.

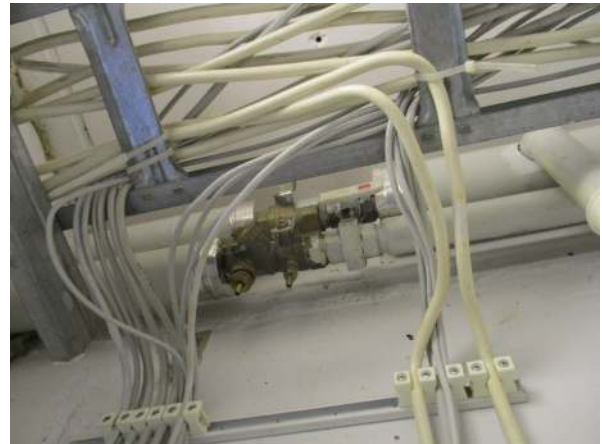
74. Linjaventtiilipari

- Lämmityksen perussäätö (=lämmitysverkostojen tasapainotus), johon sisällytetään patteriventtiilien uusiminen ja lähtökohtaisesti myös linjasulku- ja linjasäätöventtiilien uusiminen.

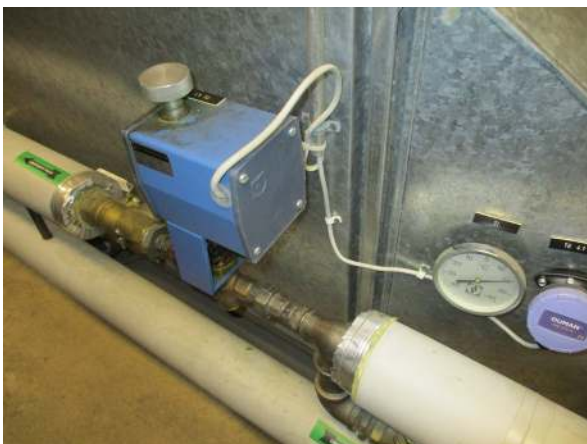
81. Alkuperäinen/vanha toimilaite

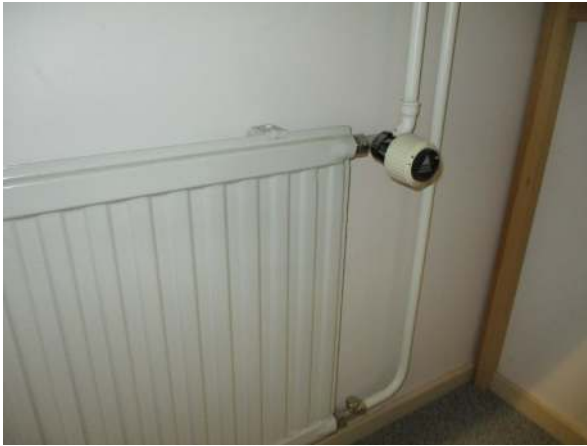
87. Alkuperäinen patteriventtiili

- Patteriventtiilit uusitaan lämmityksen perussäädön yhteydessä.

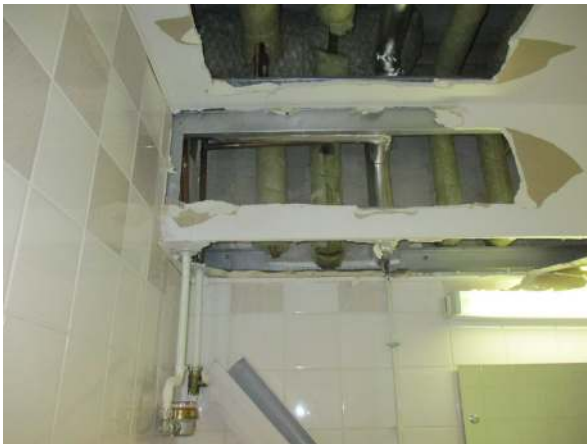
91. Putkivuoto vesijohdoverkostossa

- Putkiremontti (vesijohdojen kokonaisvaltainen uusiminen, hinta-arvio sisältää myös vesijohdoputkiremontin rakennetekniset työt).

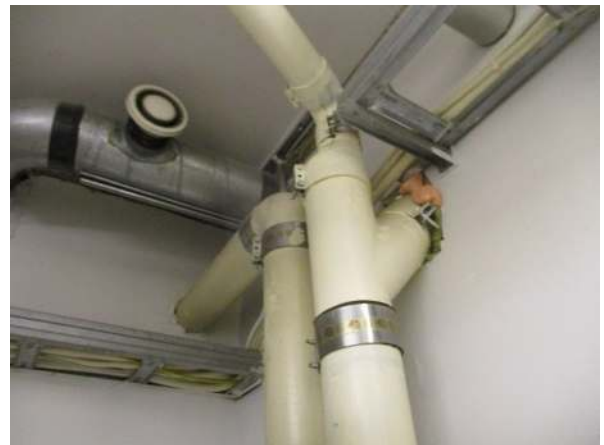
99. Valurautaviemärointiä

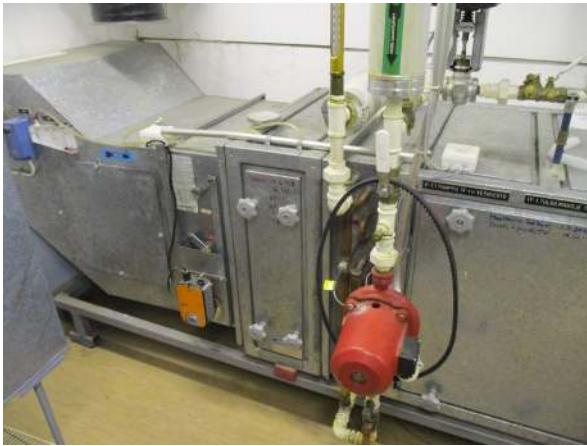
106. TF-1, entisen pankkitilan tuloilmakone

- Ilmanvaihtosaneeraus (ilmanvaihtokoneiden, kanavistojen päätelaitteiden laajamittainen uusiminen)

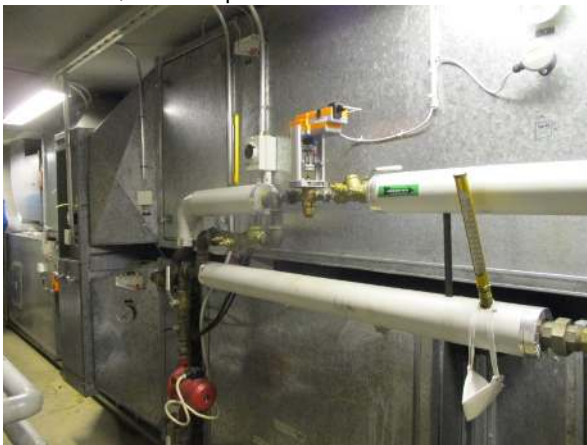
108. TF-3/Pf-3, ruokalan (entisen ravintolan) ilmanvaihtokone

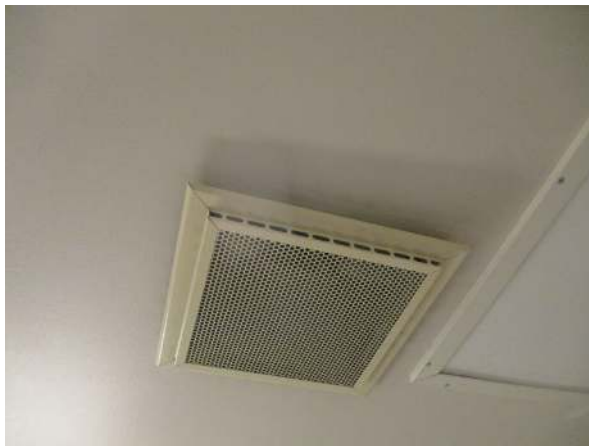
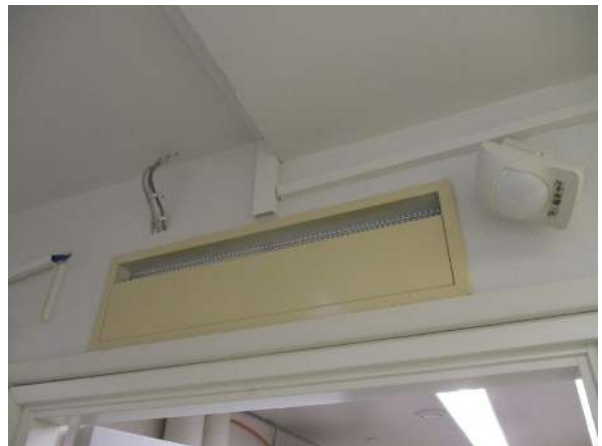
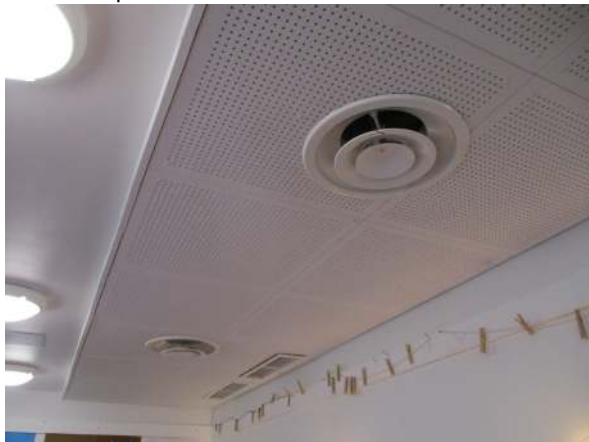
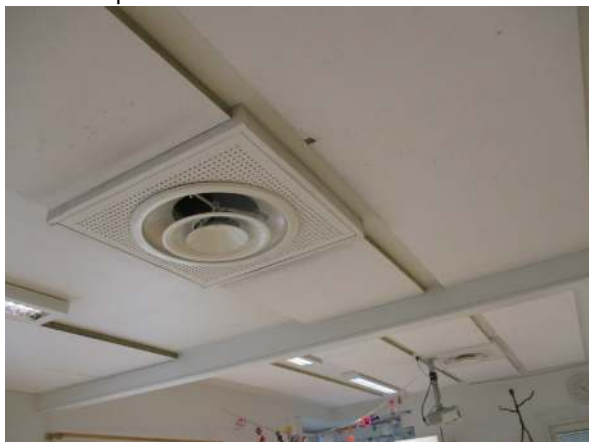
122. Alkuperäinen tuloilmalaite

- Ilmanvaihtosaneeraus (vanhojen tuloilmalaitteiden uusiminen).

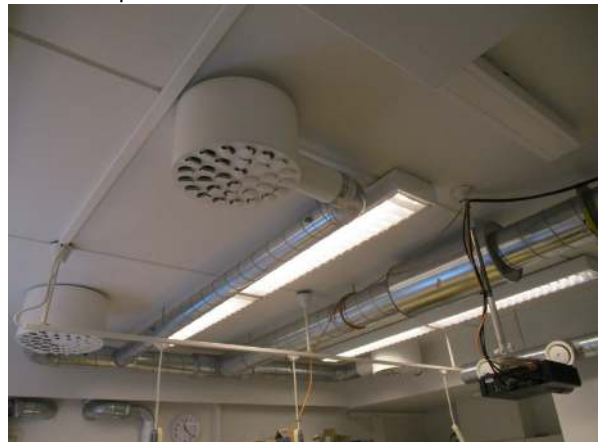
125. Uusittuja tuloilmalaitteita

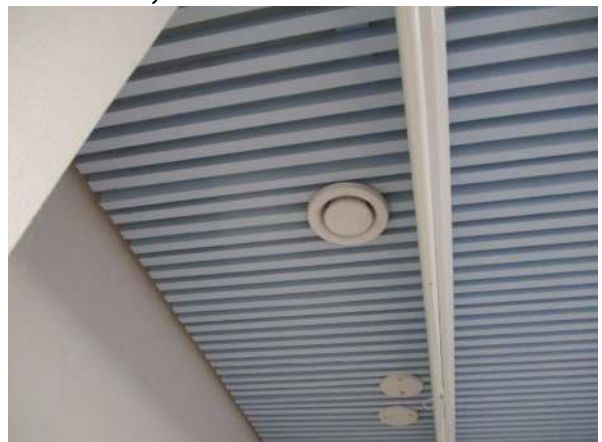
127. Alkuperäinen poistoilmaventtiili

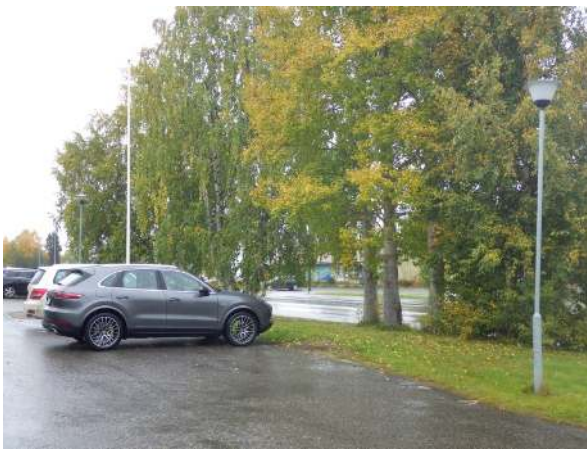
128. Aluevalaistusta pylväsvalaisimin.

- Aluevalaistuksen uusiminen vanhimmilta osin.

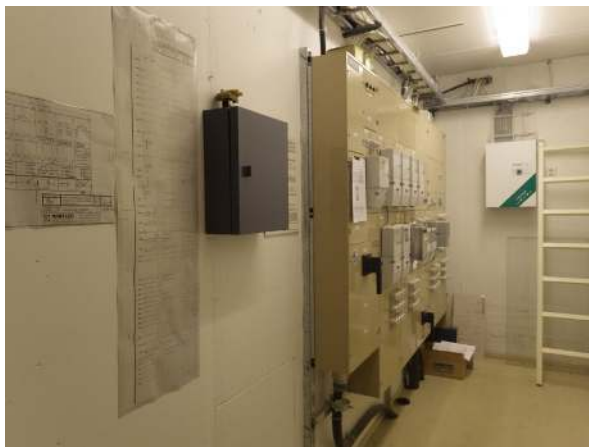
132. Sähköpääkeskus.

- Sähköjärjestelmien uusiminen.
- Keskusten uusiminen nousujohtoineen.

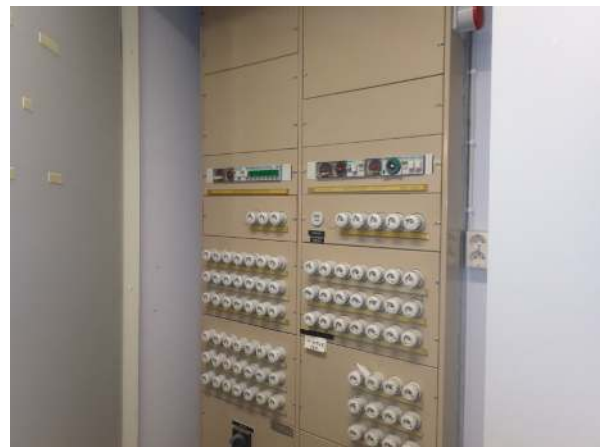
133. Jakokeskus JK 1.7.

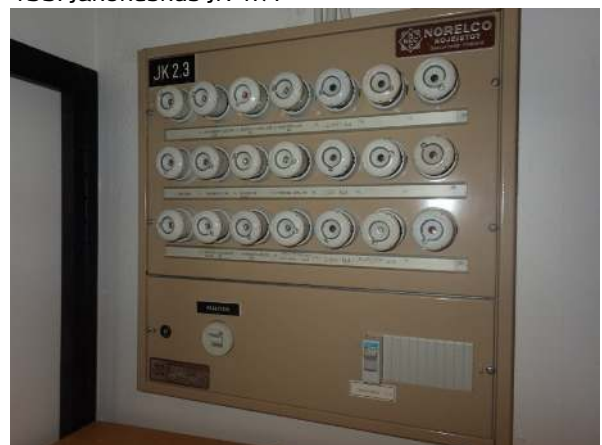
135. Jakokeskus JK 2.3.

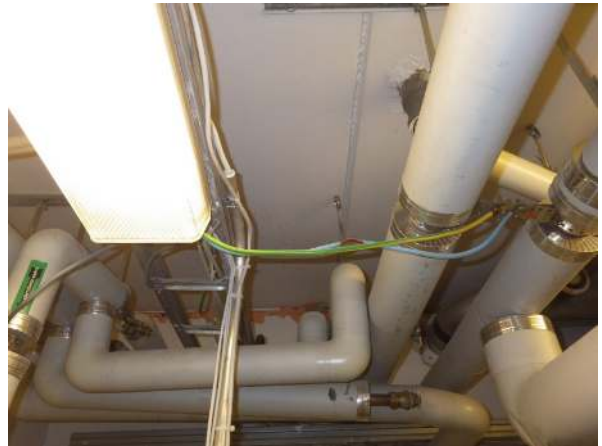
137. Putkistomaadoitus.

- Maadoitusjärjestelmien uusiminen voimassa olevien määräysten mukaisiksi.

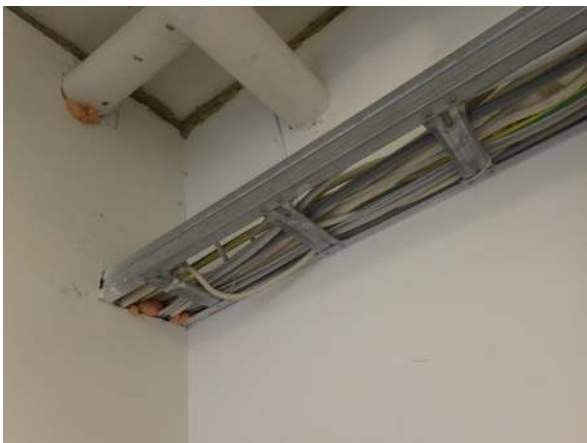
138. Kaapelihylly.

- Ei erillisiä toimenpiteitä.

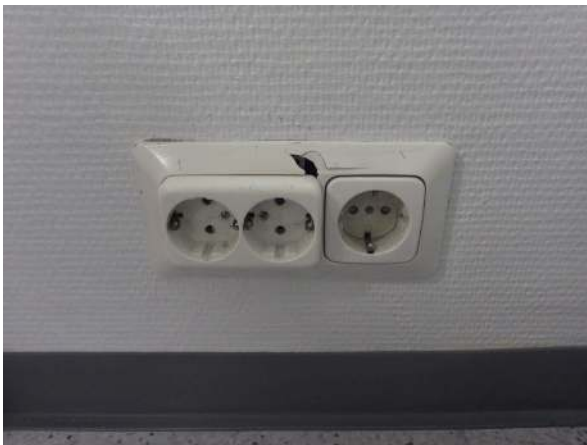
142. Rikkoutunut pistorasia luokassa 201 tulee uusia mahdollisimman pian.

- Sisätilojen sähkökalusteiden uusiminen.

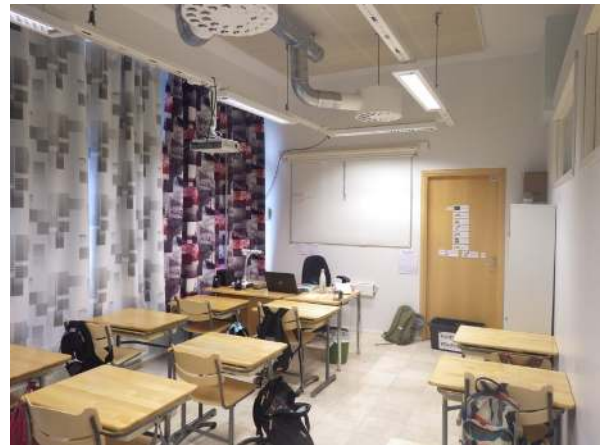
145. Luokkahuoneen valaistusta.

- Sisätilojen valaisimien uusiminen ryhmäjohtoiseen ja sähkökalusteiseen.

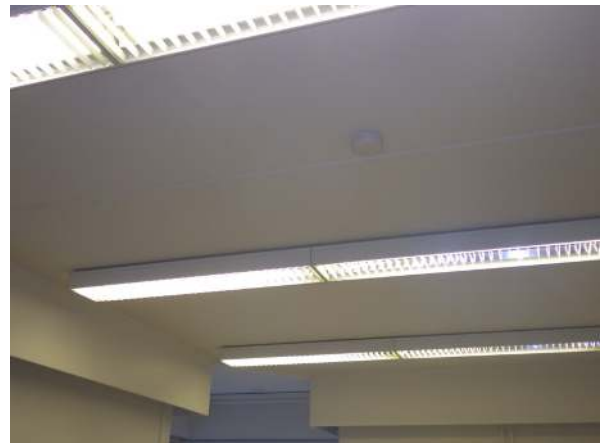
147. T5-loisteputkivalaistusta.

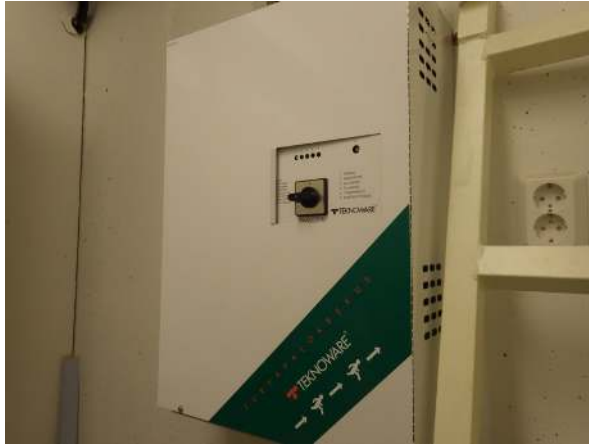
148. Turvalalokeskus pääkeskustilassa.

- Turvalaistusrjestelmän uusiminen.

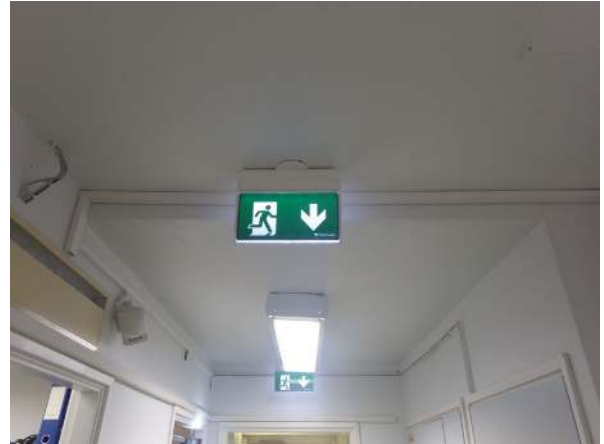
149. Uusittuja poistumistievalaisimia.

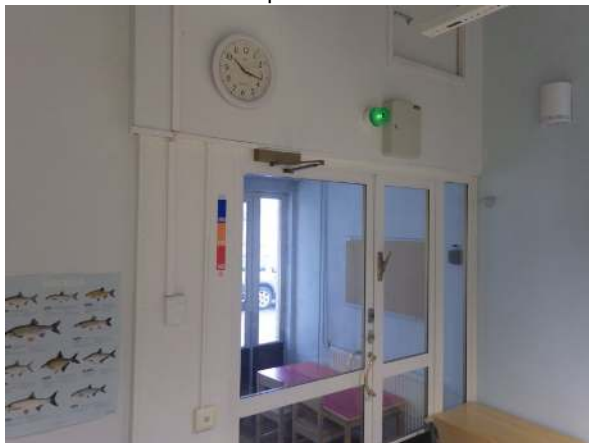
150. Ikääntynyt turvalalaisin pääovella.

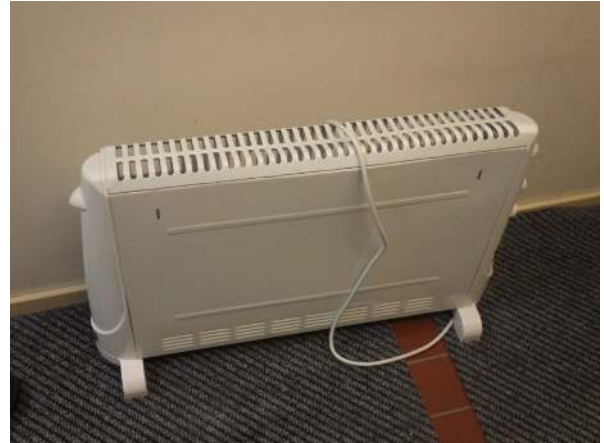
153. Siirrettävä sähkölämmitin.

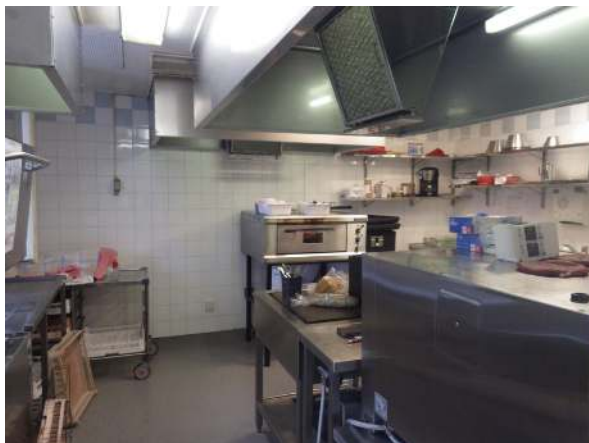
154. Valmistuskeittiön laitteita.

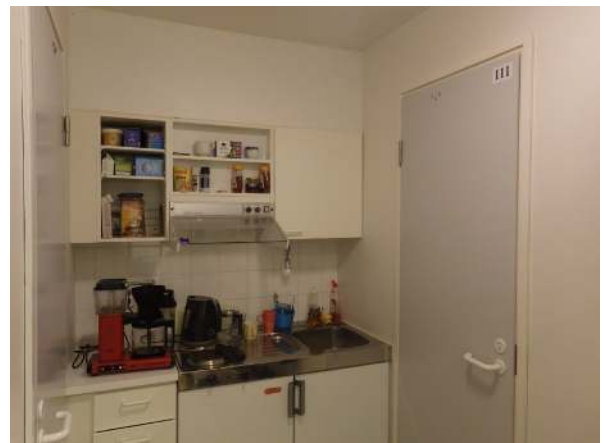
155. Eräs pienkeittiöistä.

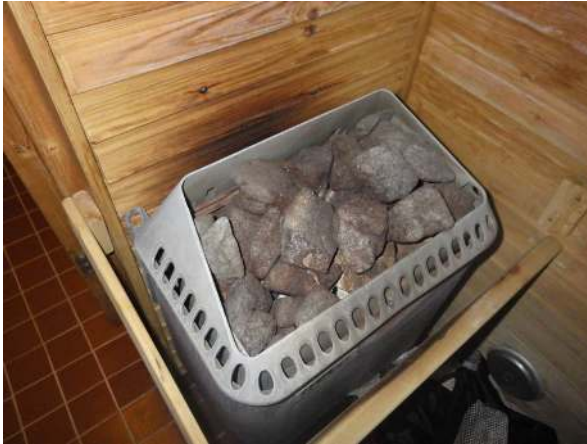
156. Yhteissaunan sähkökiuas...

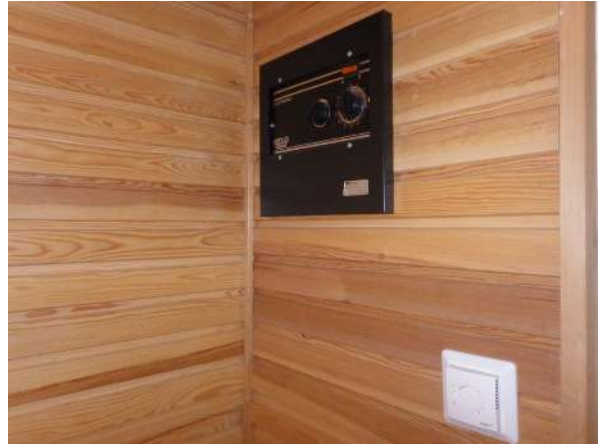
157. ...ja sen ohjauskeskus.

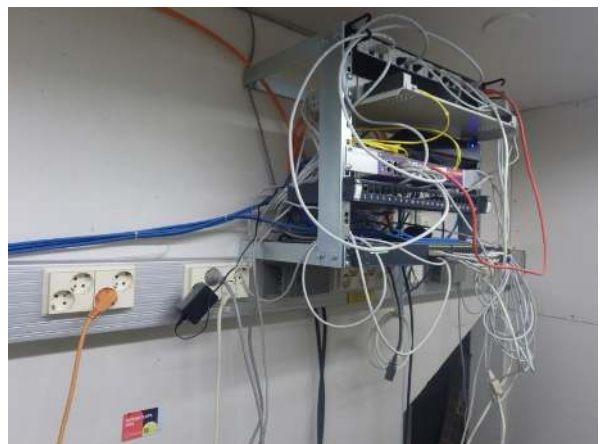
159. Telejakamo nykyisessä käytössä.

- Yleiskaapelointijärjestelmän täydentäminen.

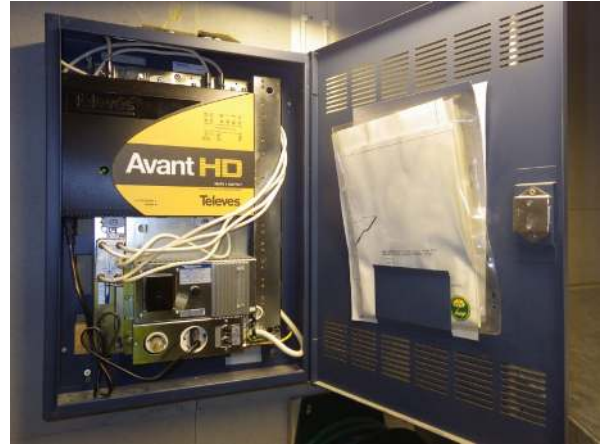
161. Antennilaitteita.

- Antenniverkon uusiminen.

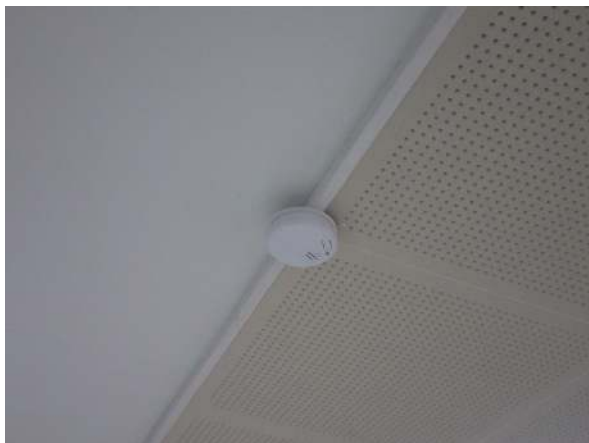
162. Palovaroitin.

- Paloilmoitusjärjestelmän asentaminen.
